2ª CONFERENCIA LATINOAMERICANA EM SISTEMAS VETIVER (LAICVS 2) TECNOLOGIA VERDE PARA UM DESENVOLVIMENTO SUSTENTÁVEL MEDELLÍN, COLOMBIA, 2013

O USO DO SISTEMA VETIVER

**TECNOLOGIA VERDE PARA
ESTABILIZAÇÃO E REABILITAÇÃO
DE UMA ENCOSTA NA REGIÃO
SERRANA DO RIO DE JANEIRO
ITAIPAVA, PETRÓPOLIS, 02/02/2008**

**A AMPLIAÇÃO DE UM
SUCESSO INICIAL**

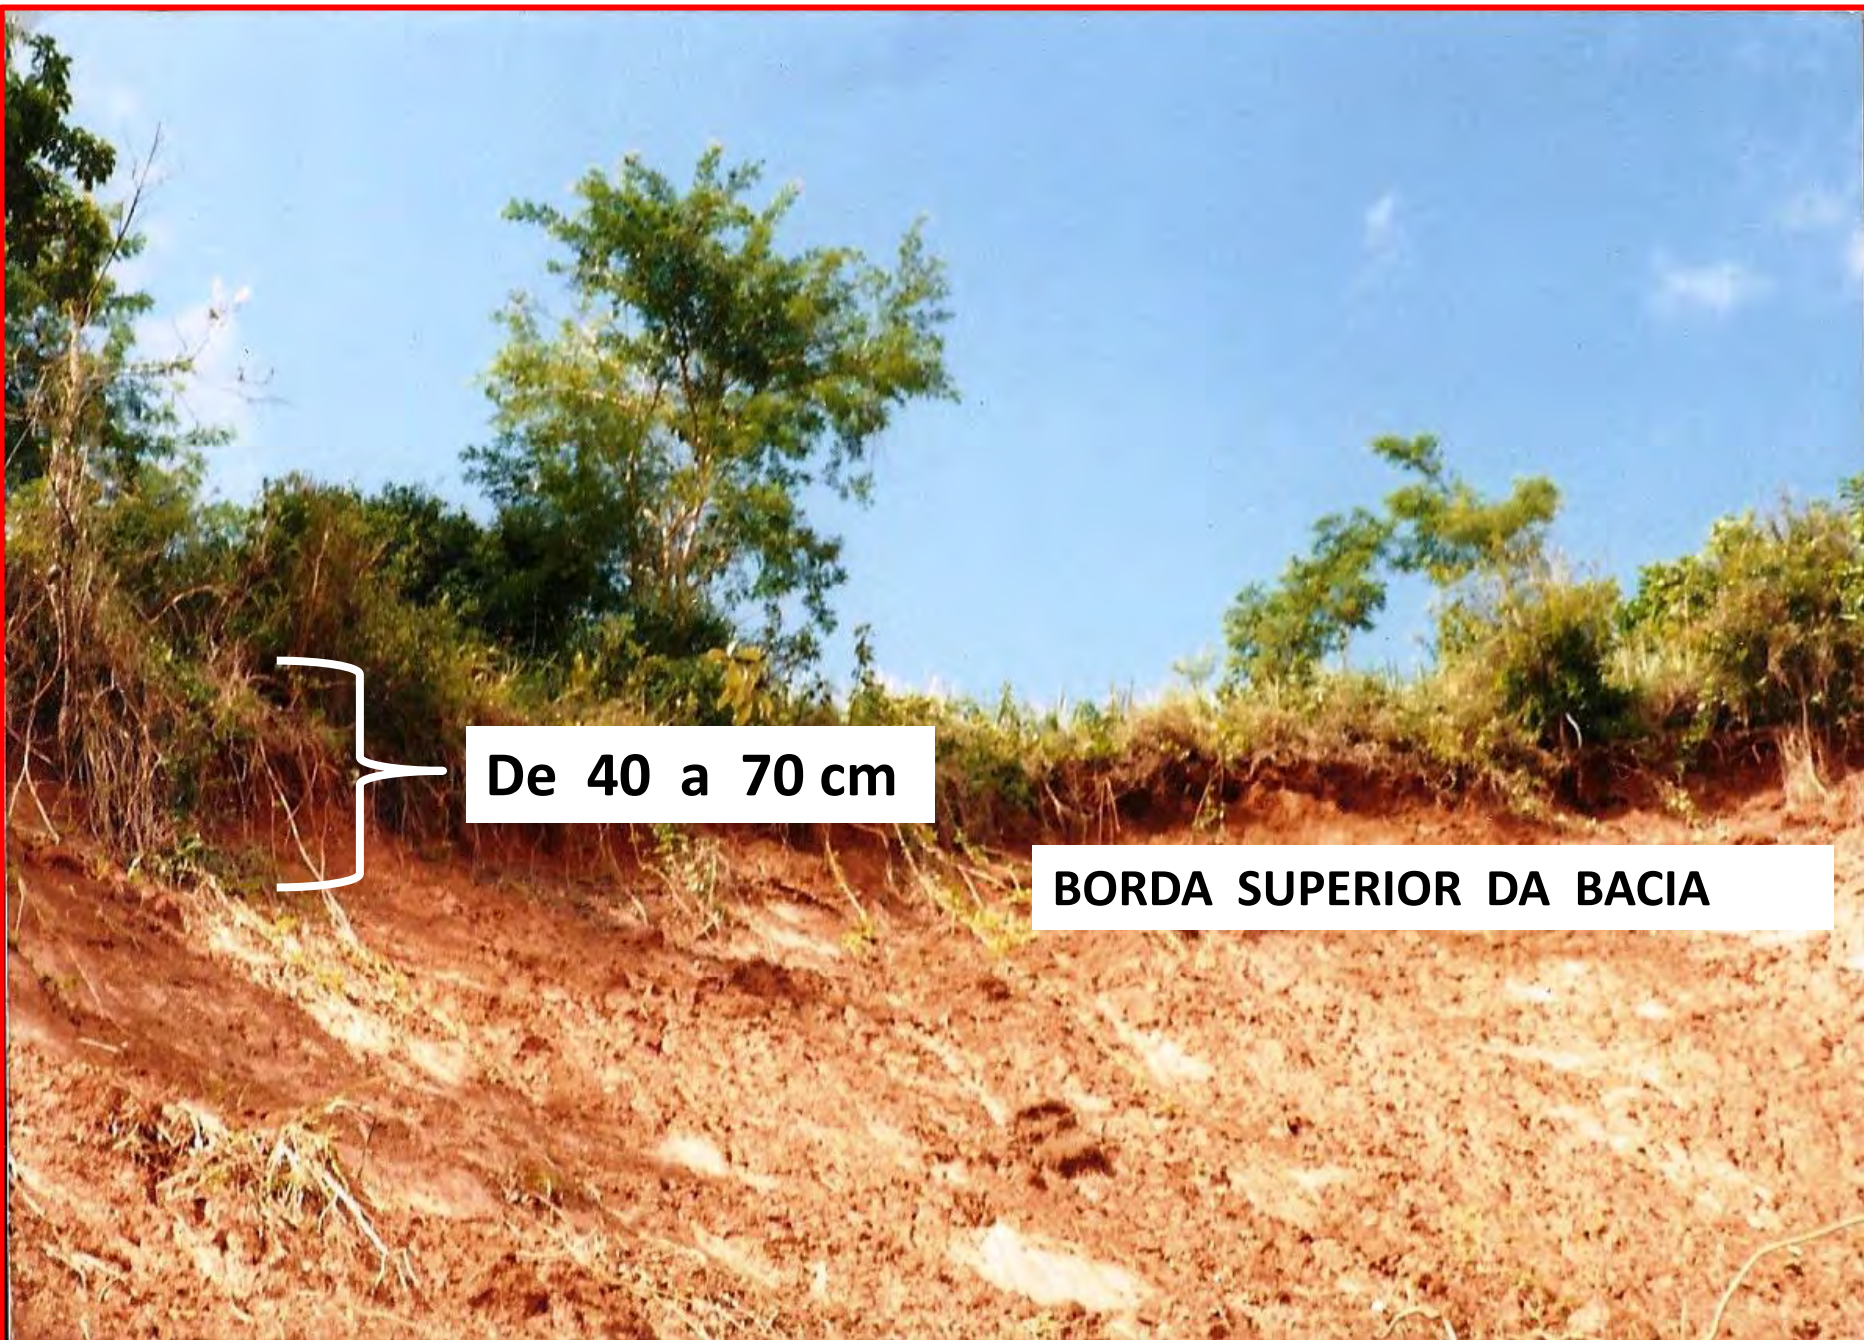
DESTE LIMITE PARA CIMA FORAM PLANTADAS 26 LINHAS DO
VETIVER COM 10 cm ENTRE MUDAS E 1,0 /1,5 m ENTRE LINHAS
TOTAL INICIAL DE 8.500 MUDAS (8/2008 – 12/2008)

TERRENO VIZINHO

TALVEG

DESV. ÁGUA

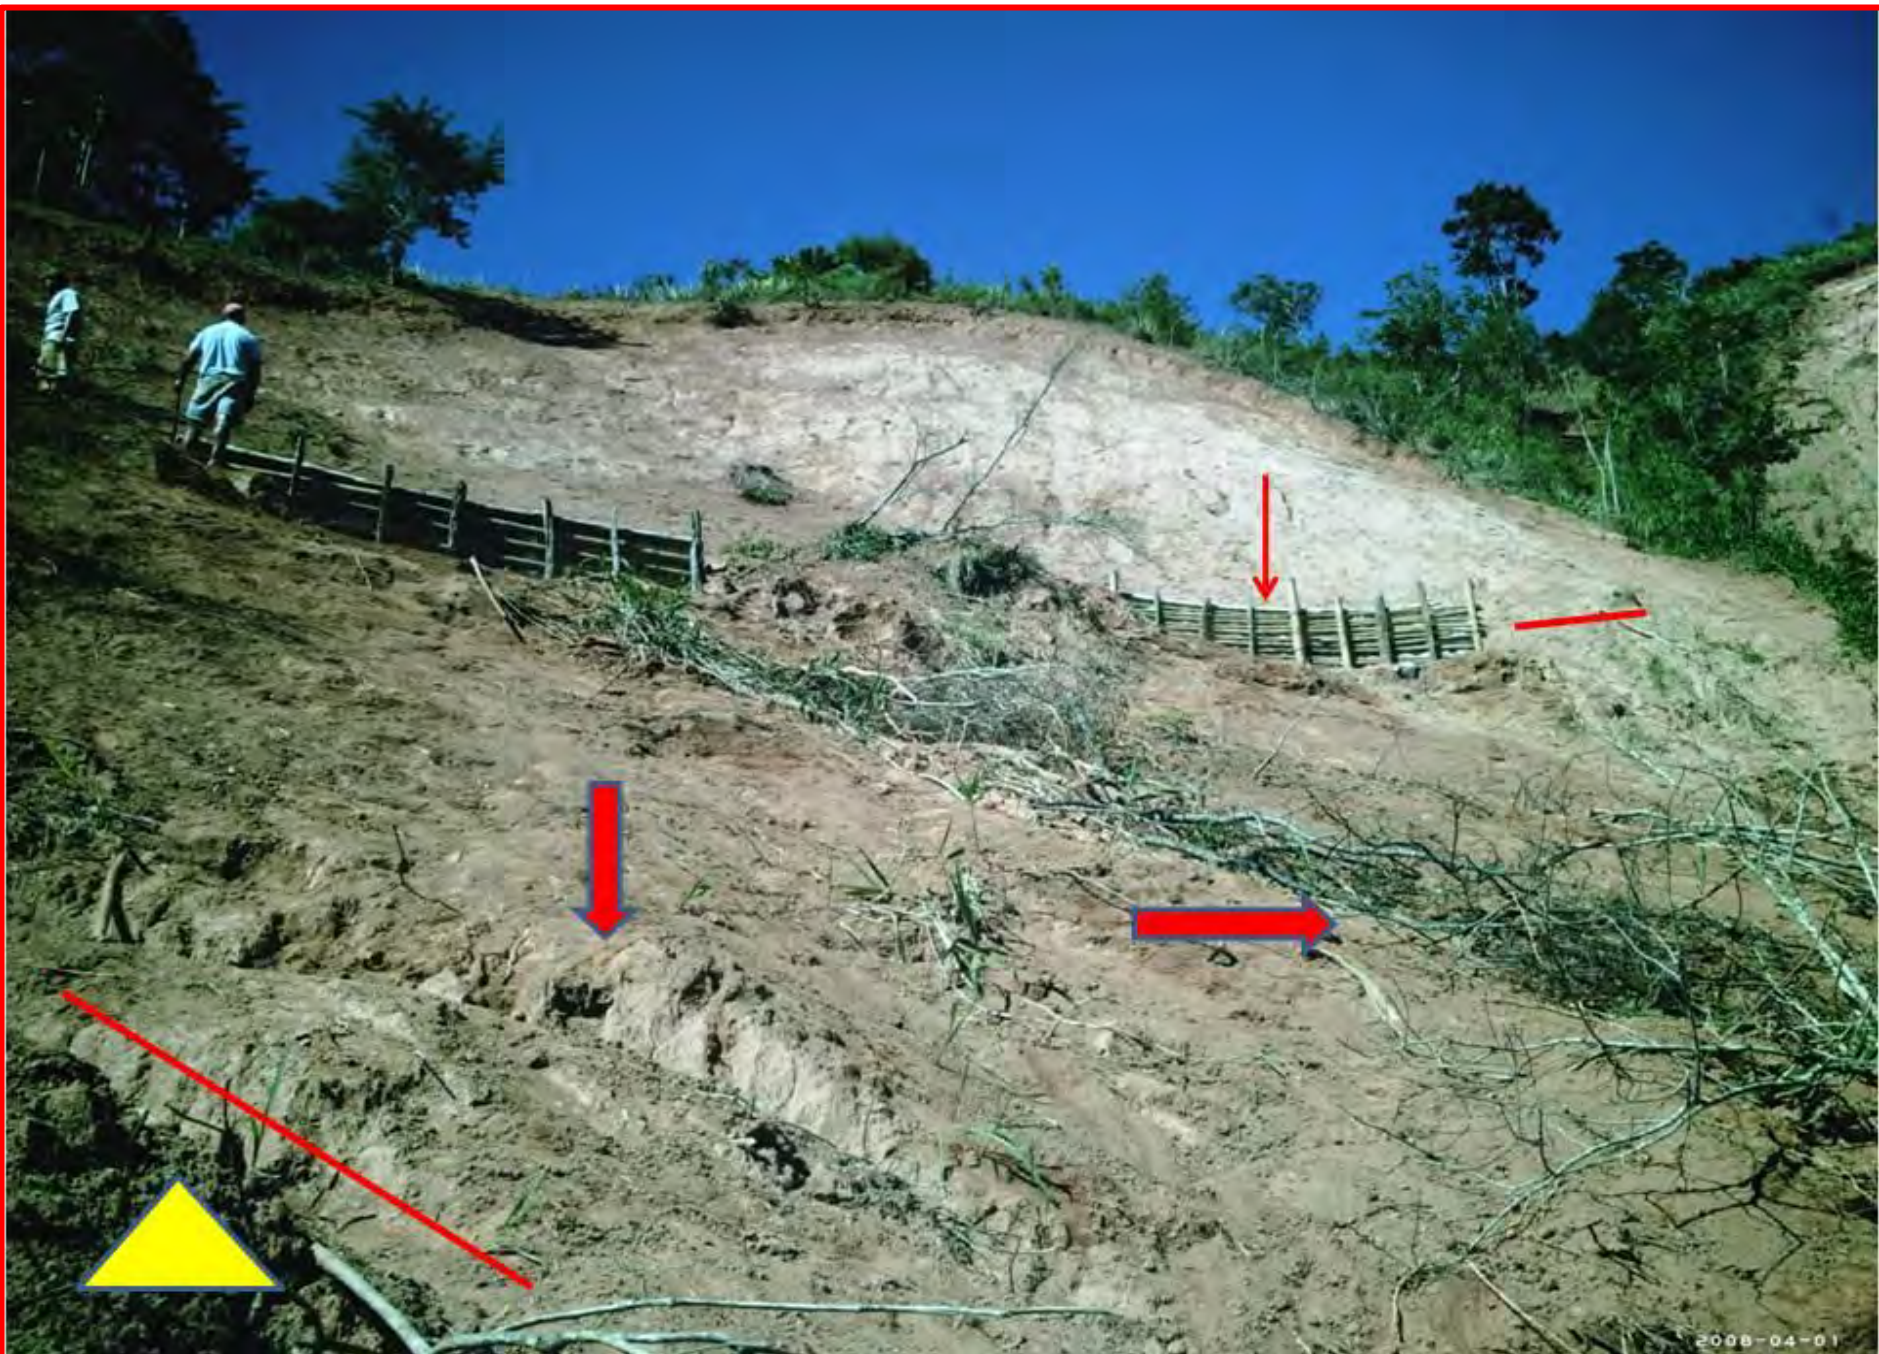
De 40 a 70 cm

BORDA SUPERIOR DA BACIA

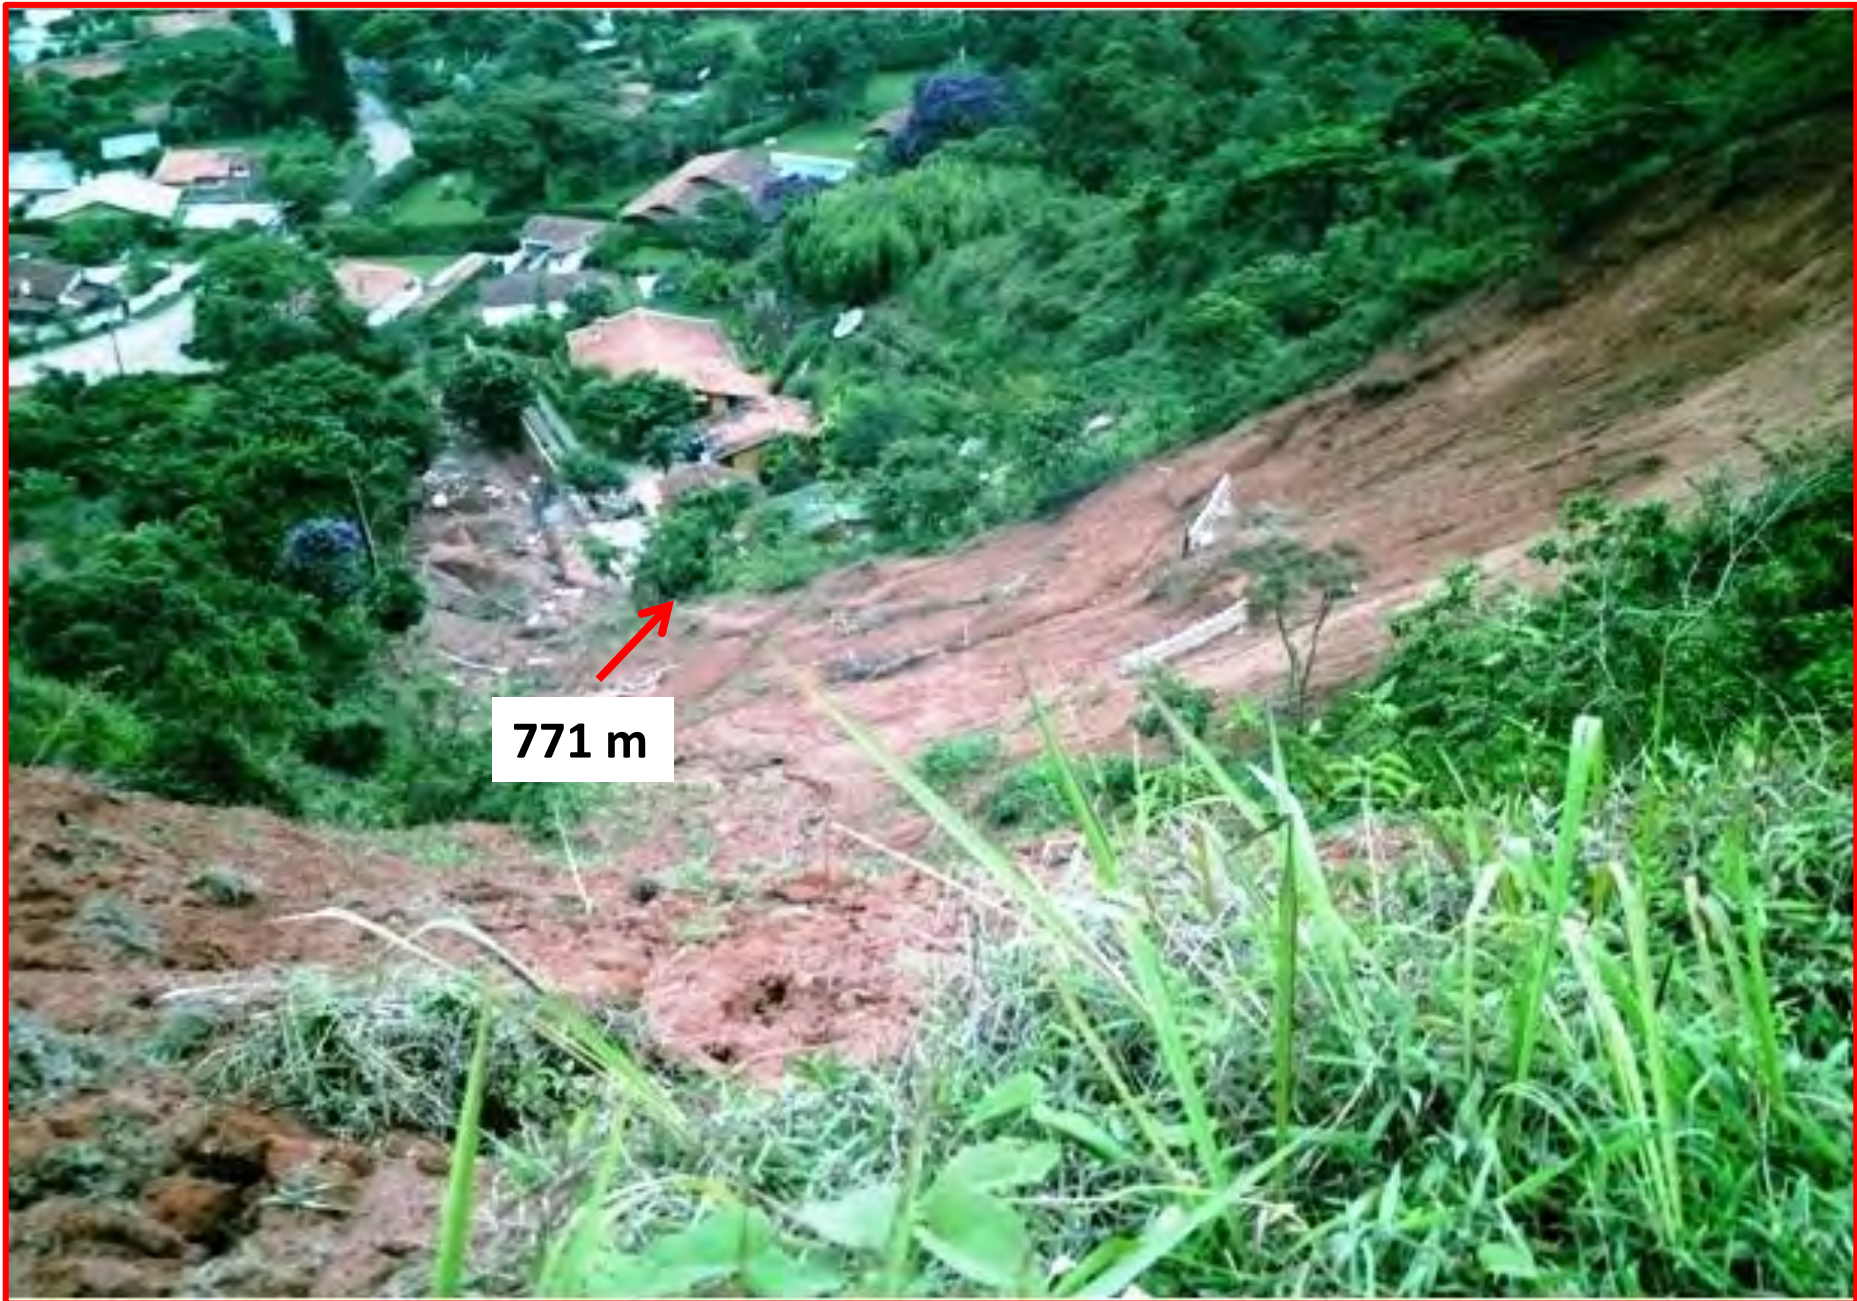
DELIMITAÇÃO DA ÁREA ERODIDA E MINI BACIAS PRÓXIMAS

817 m

**DIVISOR DE
ÁGUAS A 5m**

pH = 4,9

Gradiente 97%

**TEXTURA: ARGILA=16%
SILTE=18% AREIA=66%
(Media de 8 amostras)**

pH = 5,5

Gradiente 64%

771 m

ÁREA : 1.842 m²

COMPRIMENTO: 74 m

LARGURA: 43 m

COTAS : 817 m / 771 m H = 46 m

DECLIVIDADE: 97% (METADE MAIS
ALTA) E 64%, EM MÉDIA, NA
PARTE RESTANTE

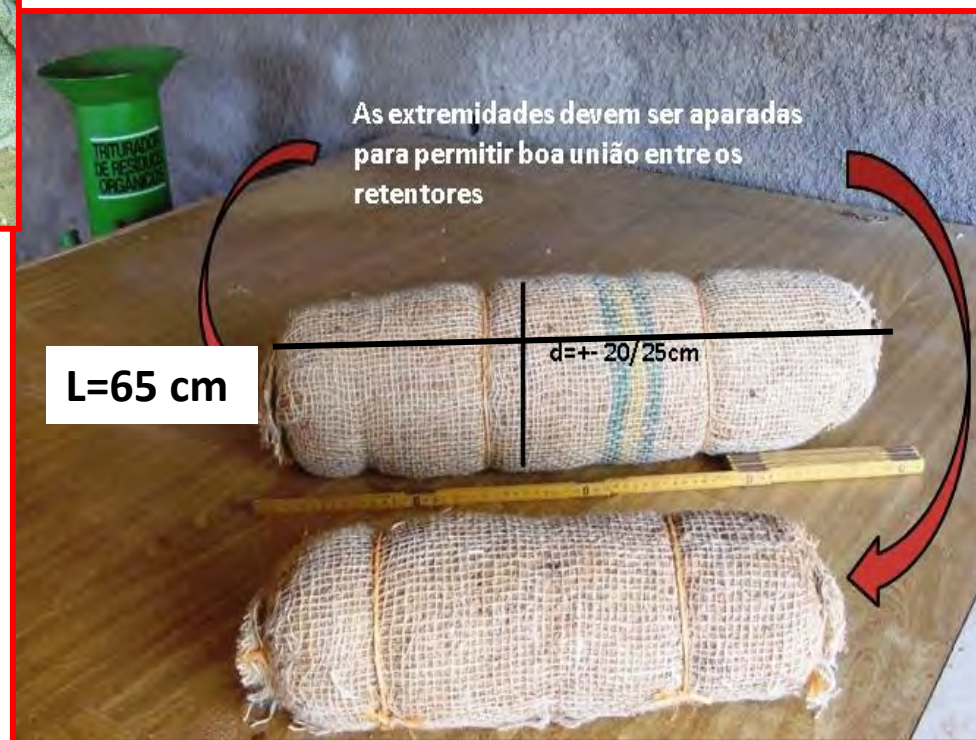
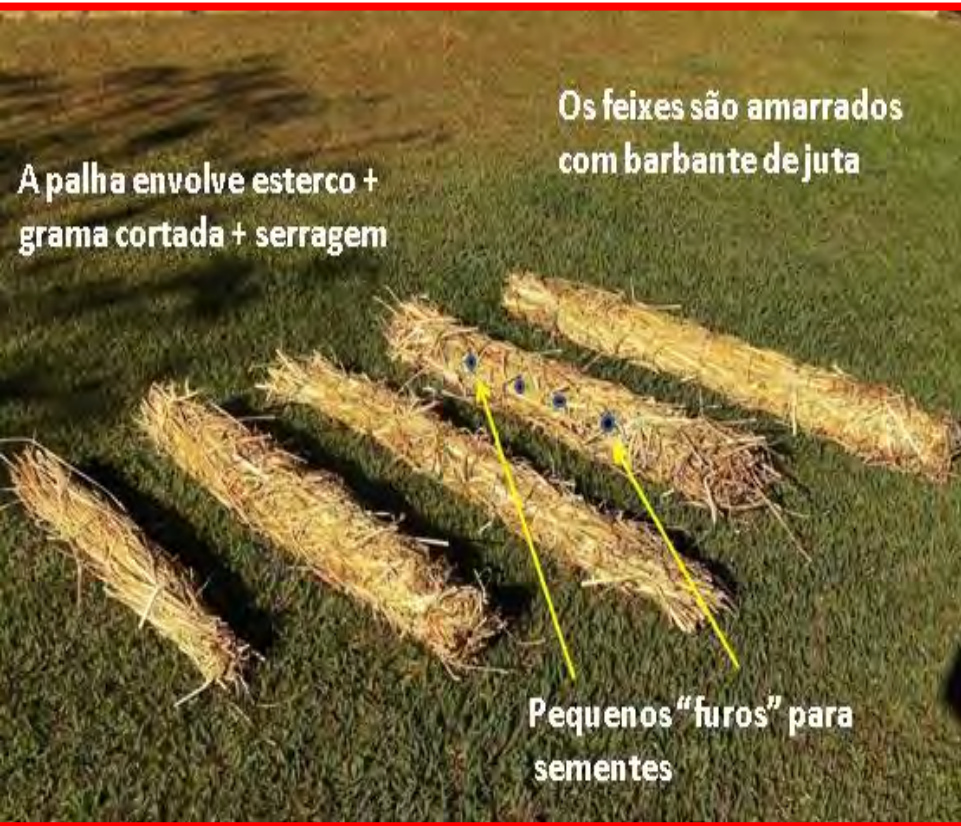
BIO – LOG's COM PALHAS DO VETIVER

PREPERAÇÃO DE BIO – LOG's

**FORAM UTILIZADAS CERCA
DE 550 PEÇAS**

(UTILIZADOS)

(NÃO UTILIZADOS)

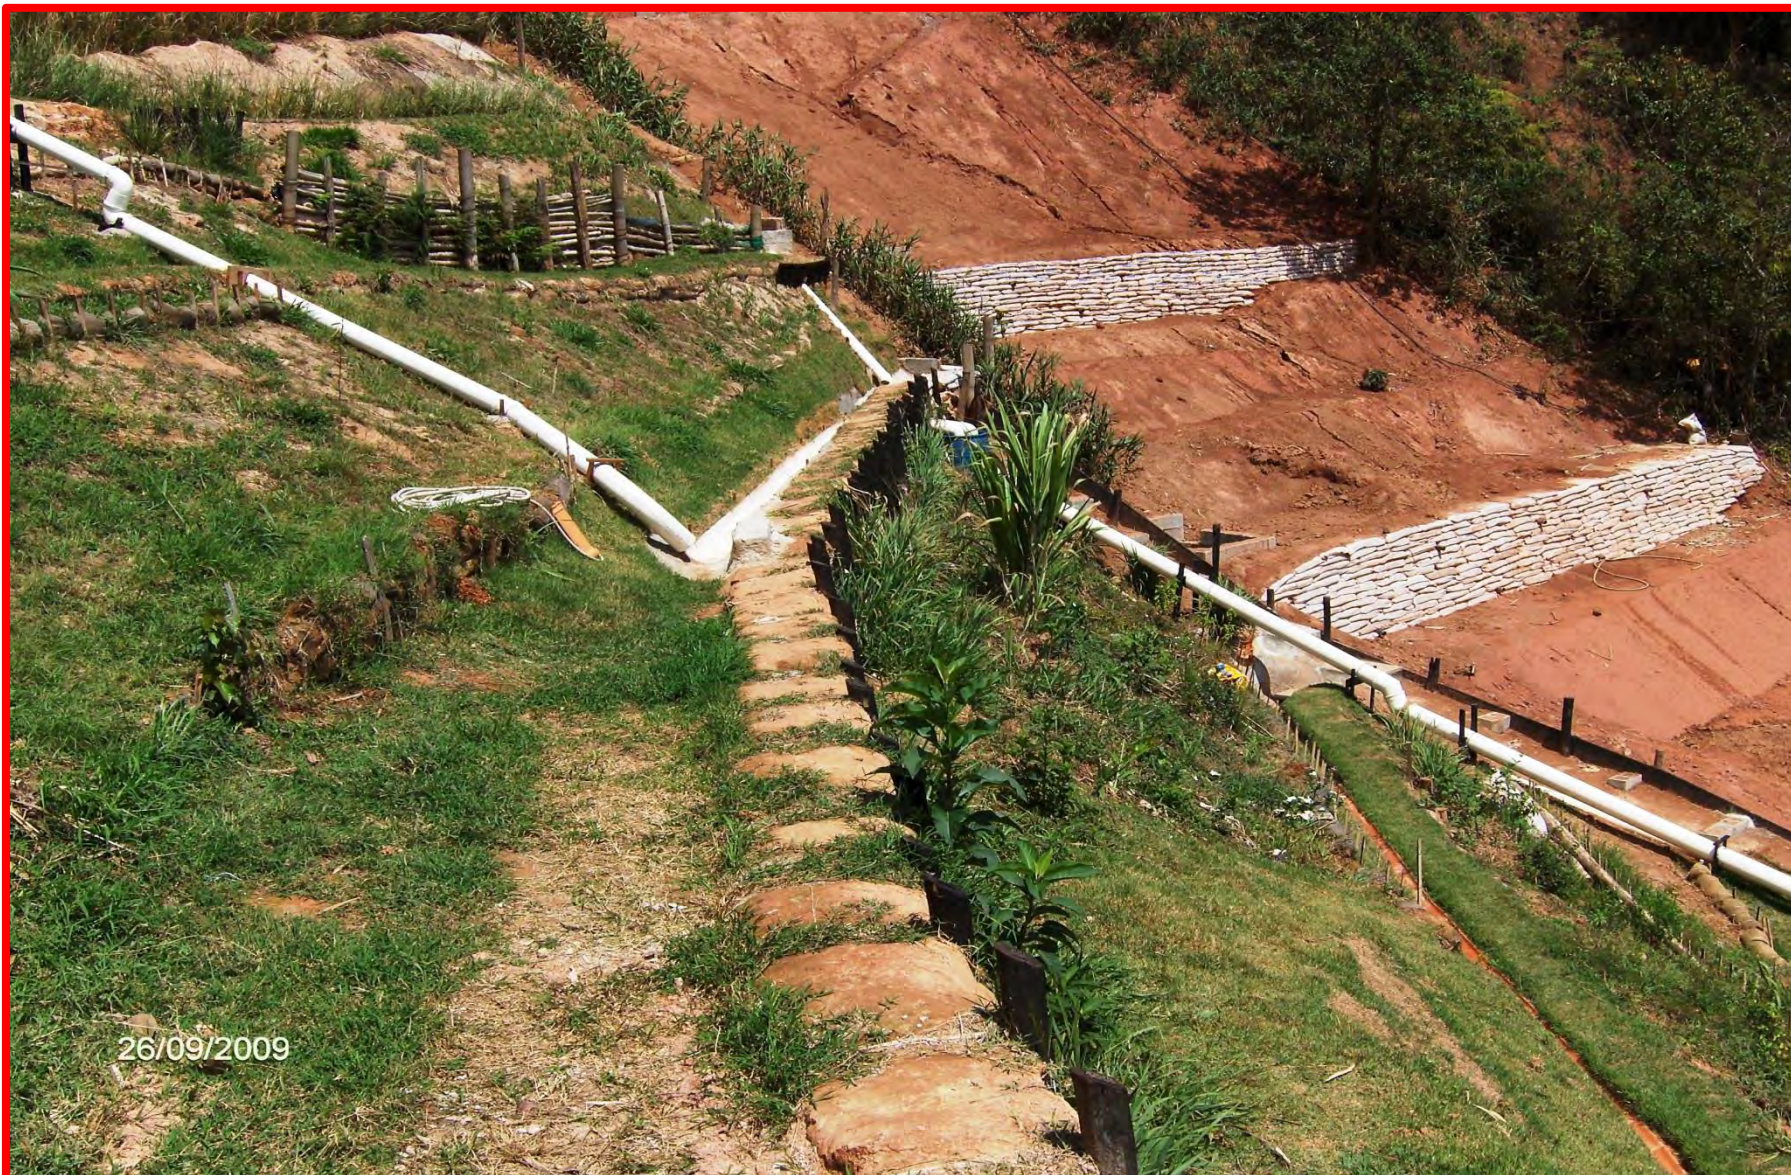
DRENAGEM

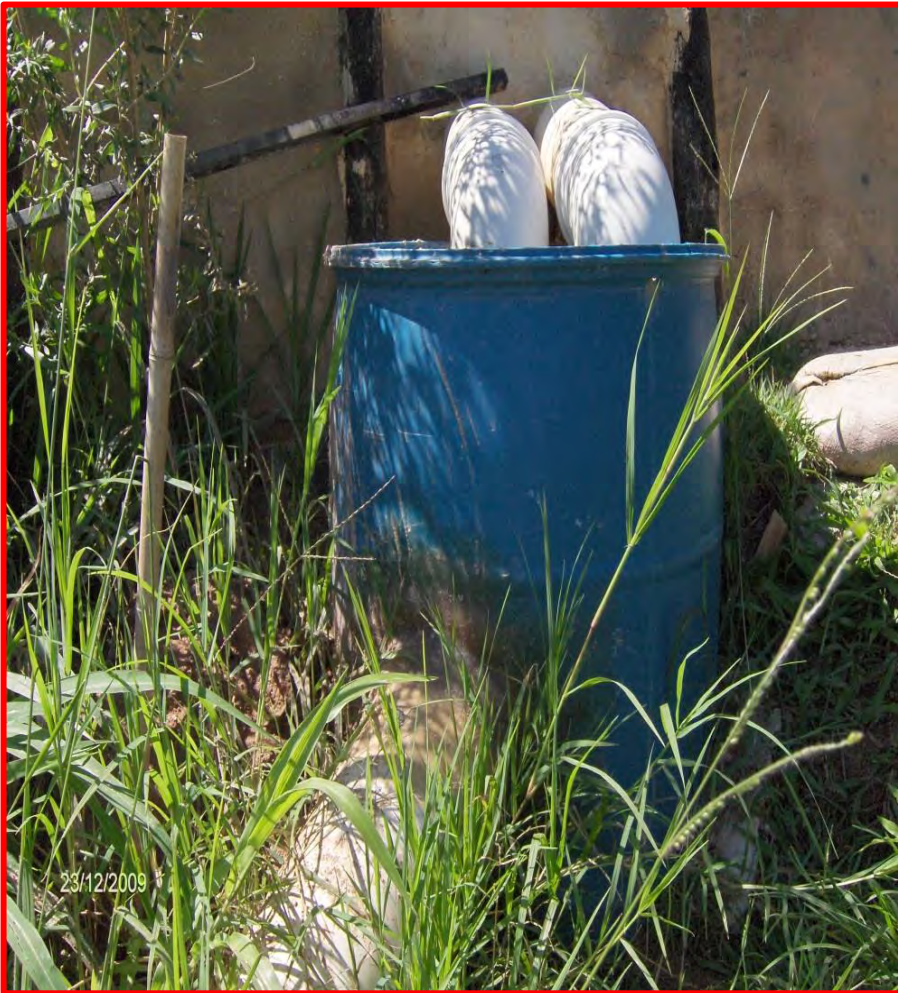
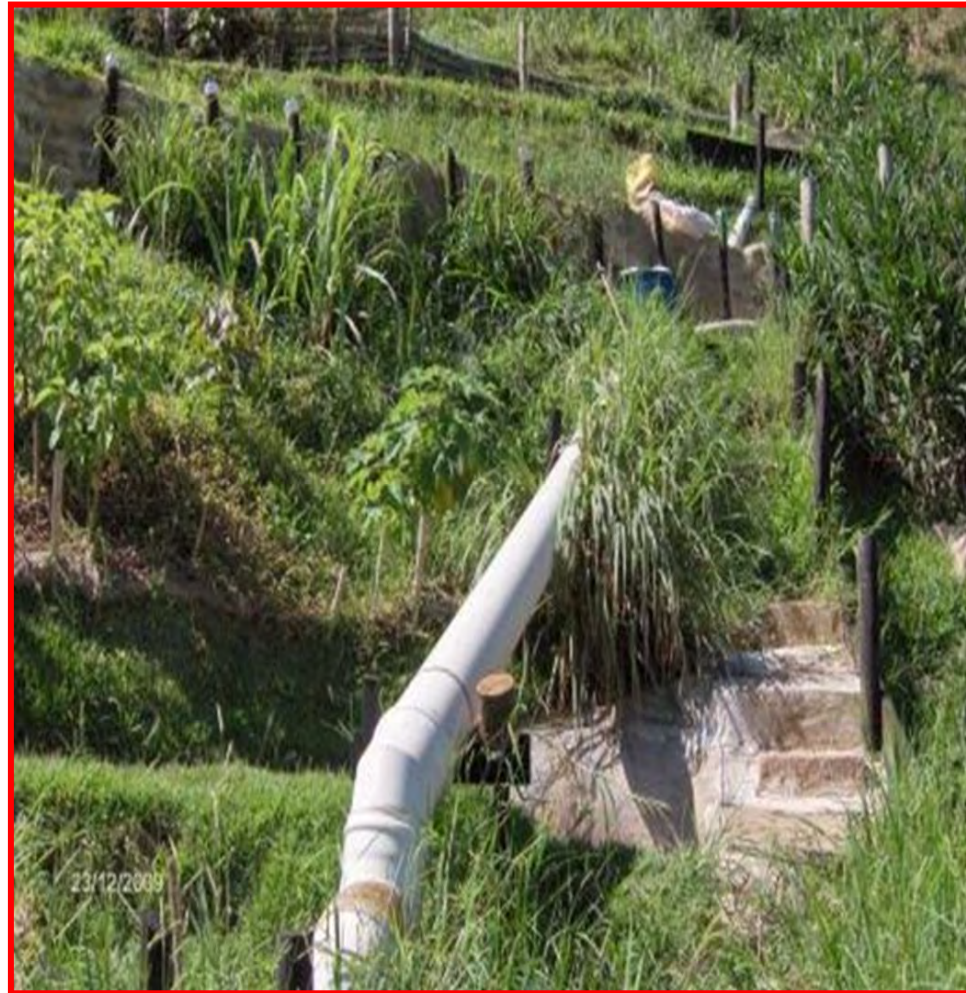
BIO-LOG's INCORPORADOS AO SOLO

DRENAGEM CONCLUÍDA EM 09/2009

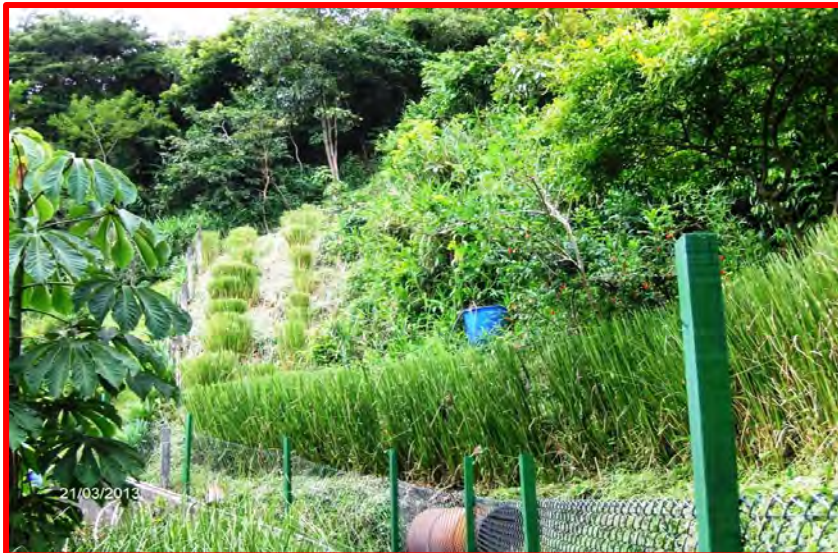
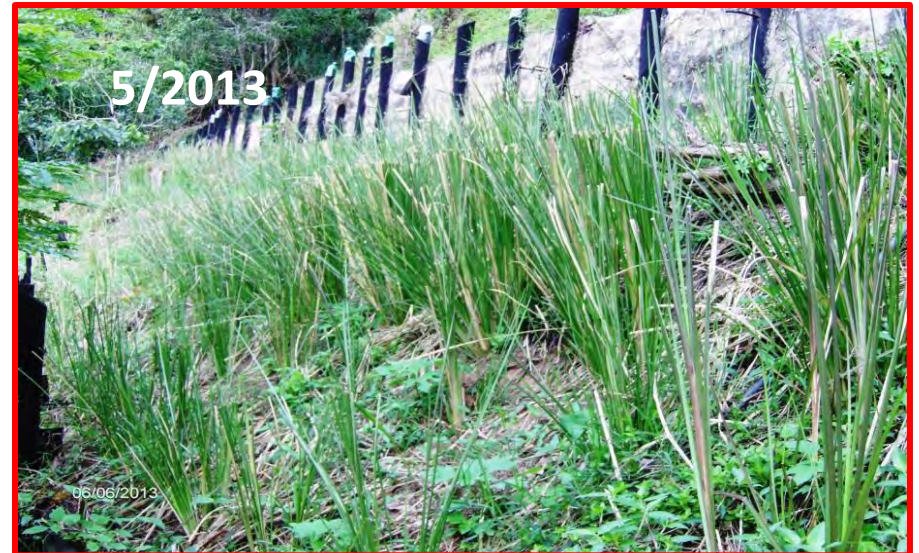
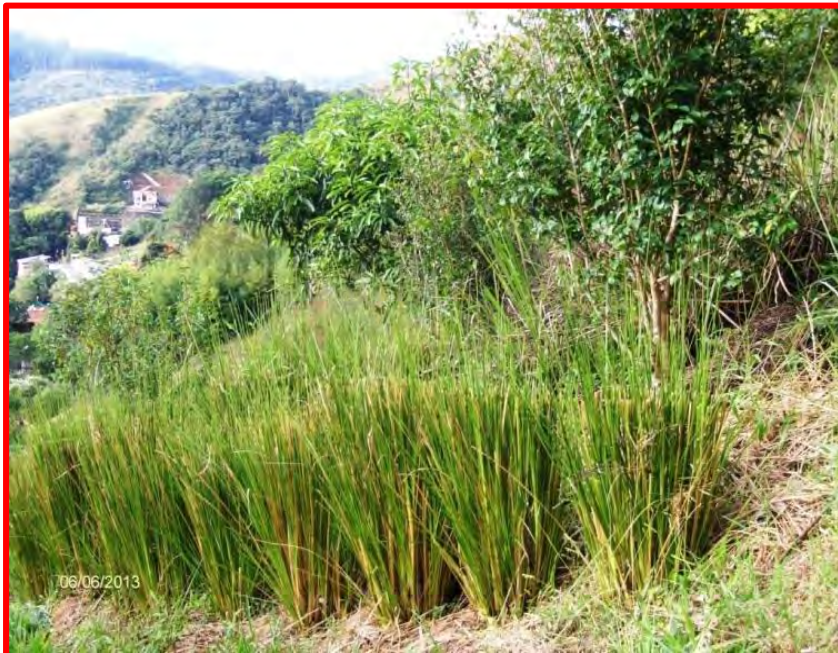
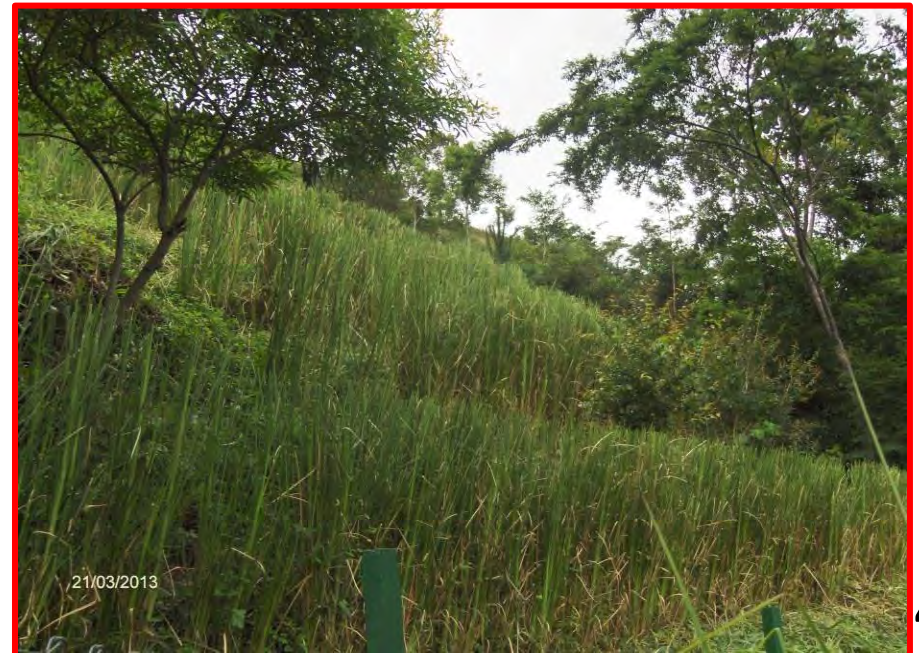
“GRAMPEAMENTO VIVO” - PARTE BAIXA

**“GRAMPEAMENTO
VIVO” NO TALUDE
QUE CONTORNA A
ENCOSTA**

+ - 50°

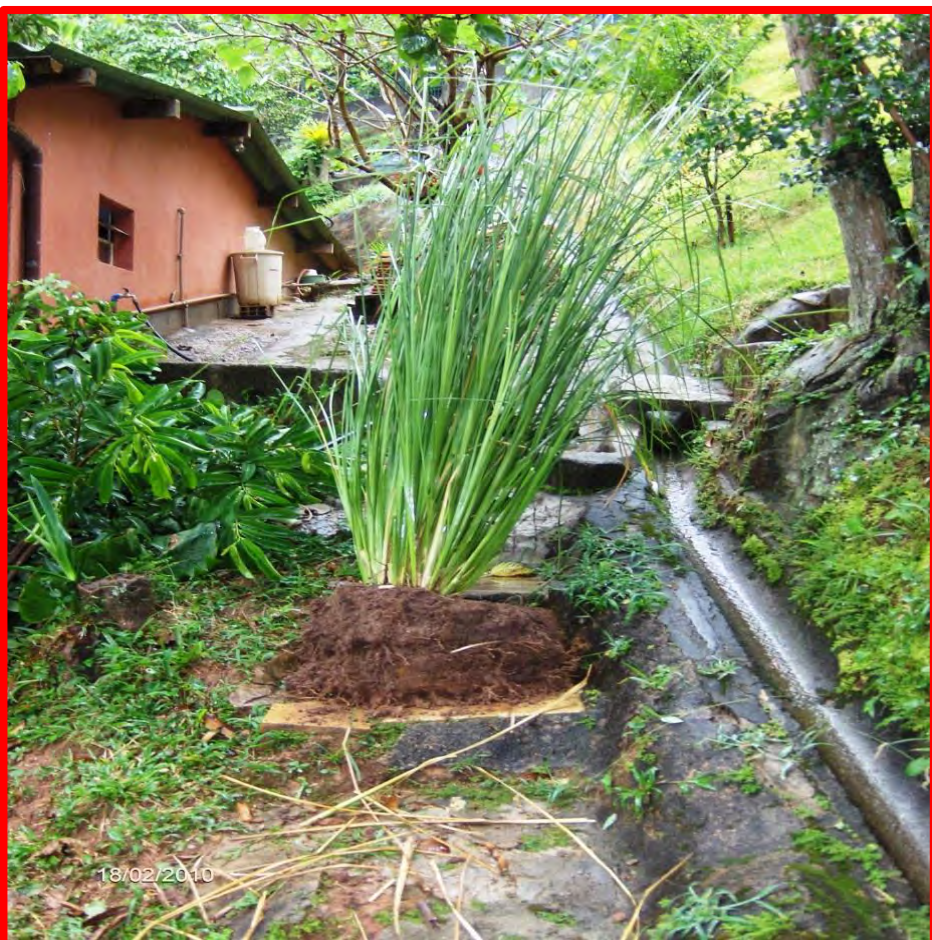
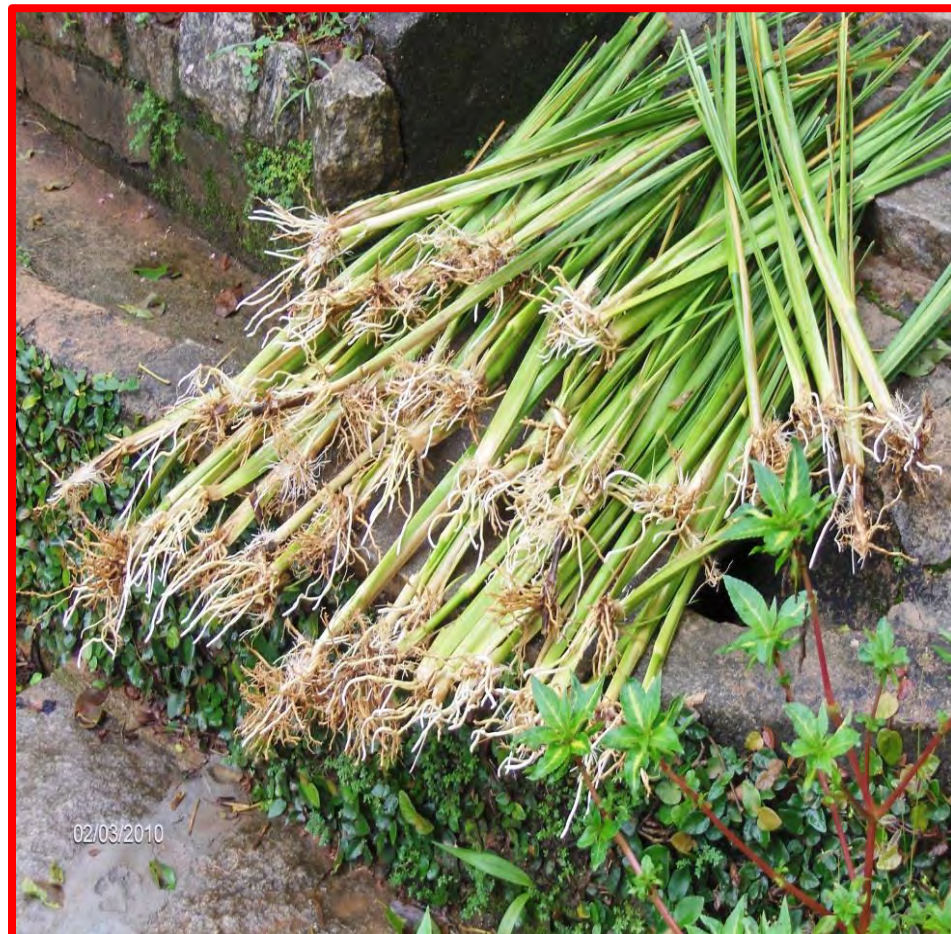
FORMAÇÃO DE NOVAS RAIZES

TOUCEIRA COM CERCA DE 11 MESES

20 DIAS APÓS DESMEMBRAMENTO

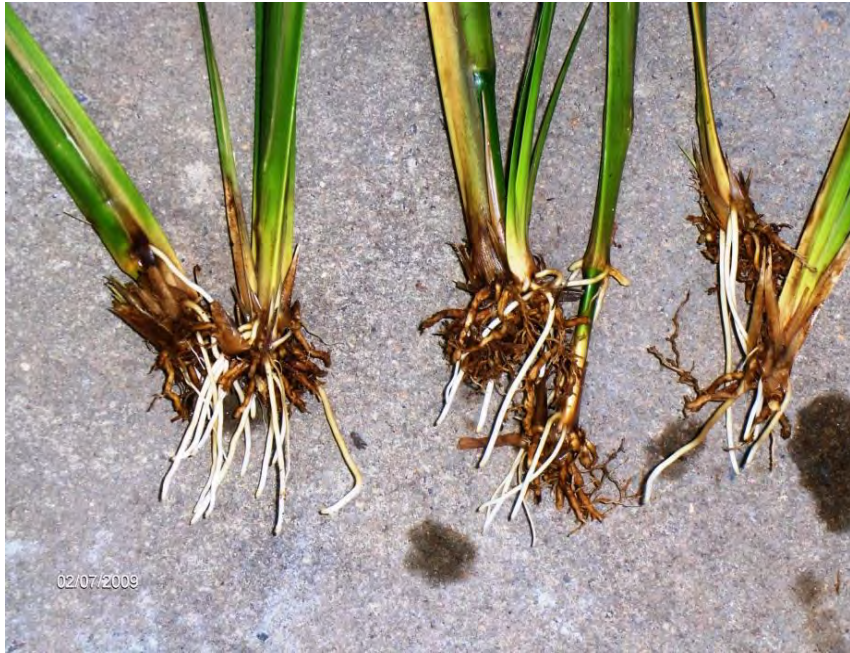
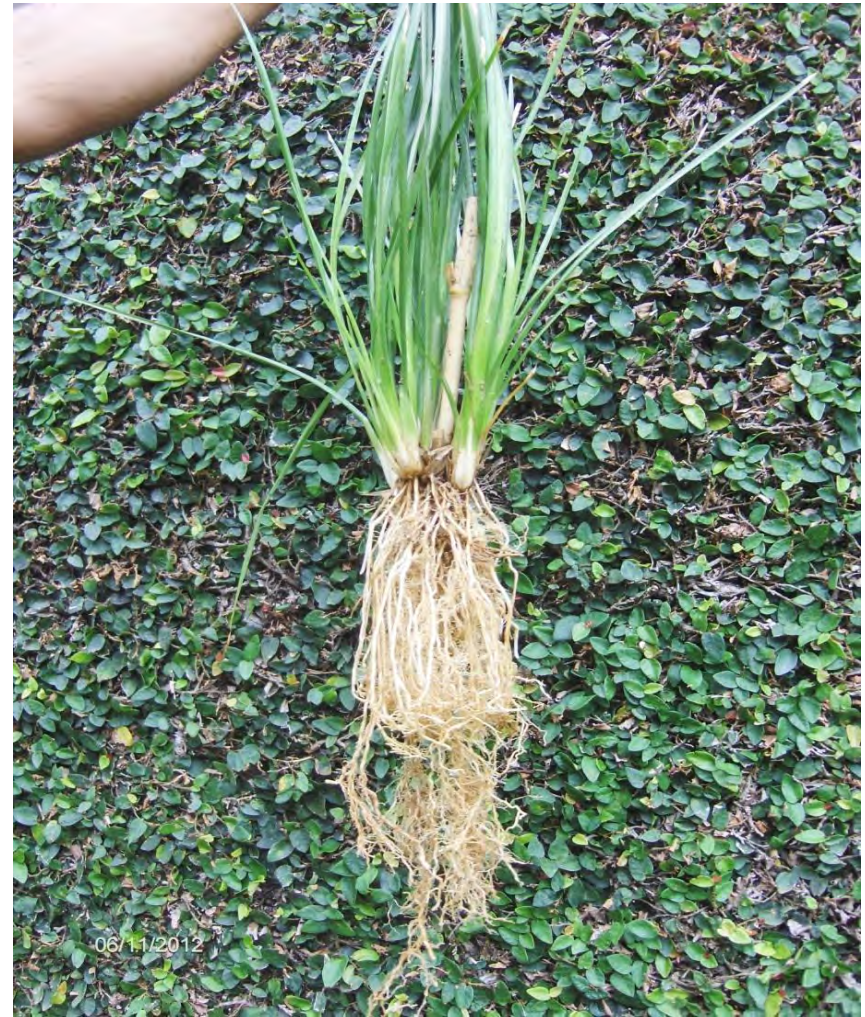
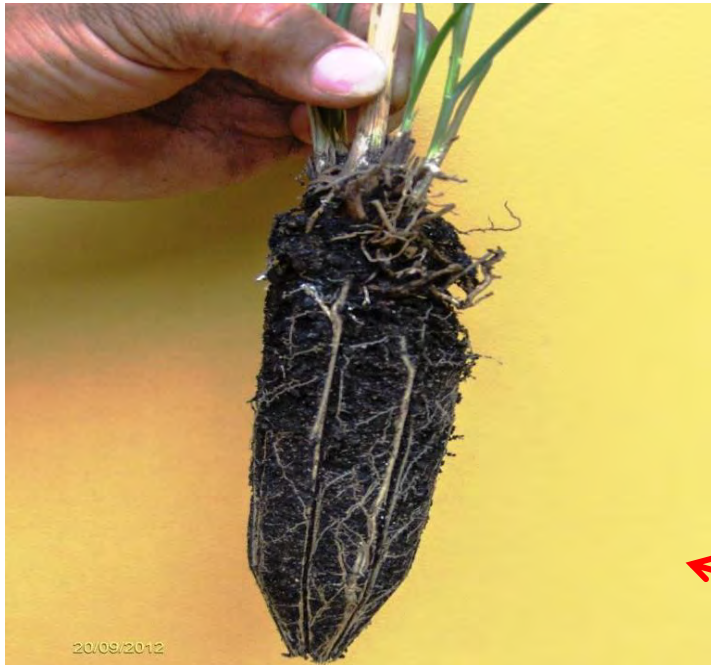
**ENRAIZAMENTO DE COLMOS
EM ÁGUA PURA (+ -- 20 DIAS)**

BIOTACTISMO POSITIVO

**SOLO pH 3,9
(MUDA C/2,5
MESES)**

TUBETE

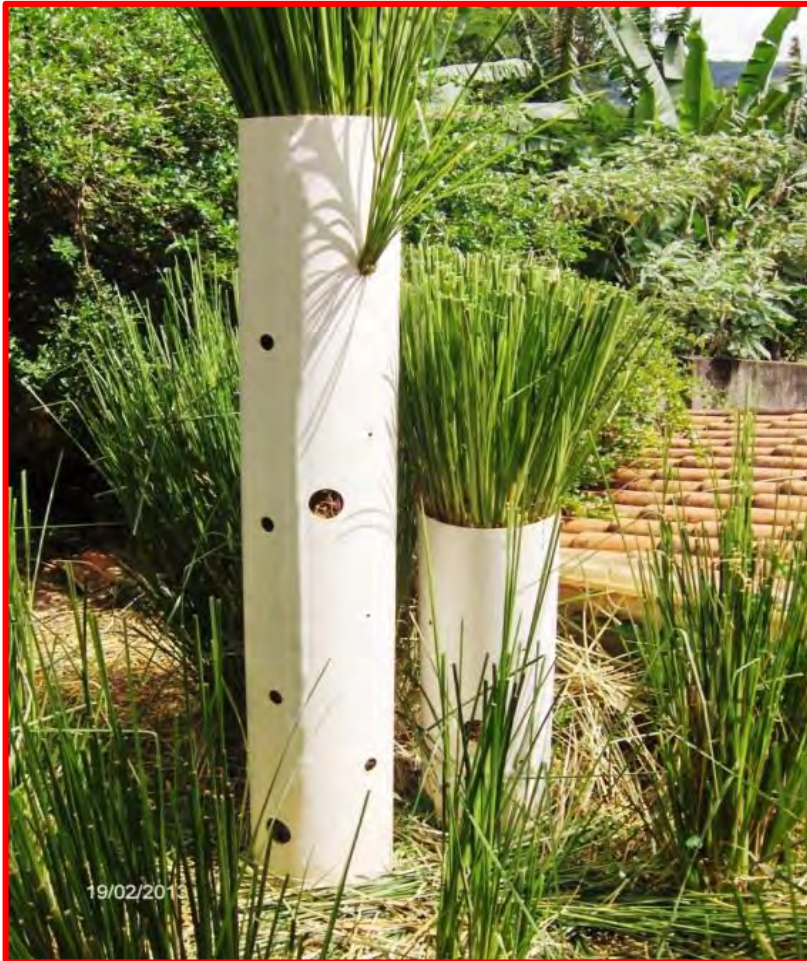
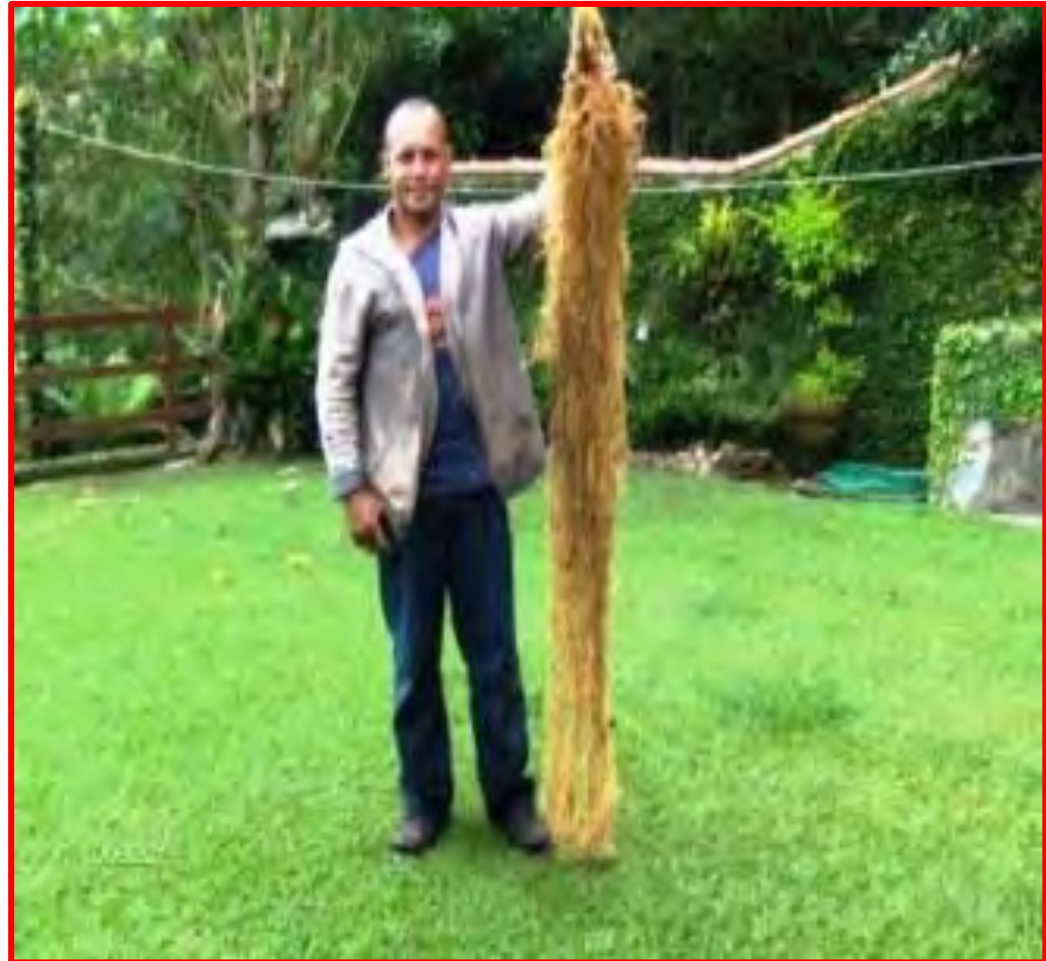
POTENCIAL DAS RAÍZES DO VETIVER

TUBOS PVC – 2m, 1m D=0,3m

APROX. 7,4 mm/dia
