Rapport final du Chantier Patmad

Rappel du contexte :

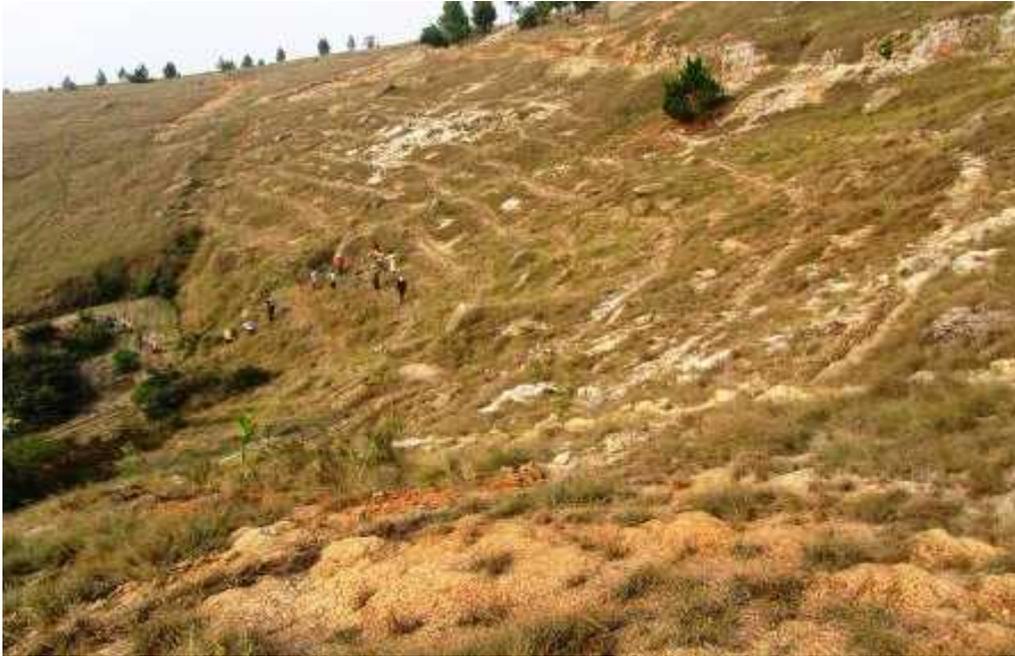
Photo du versant au début du projet (Octobre 2013)

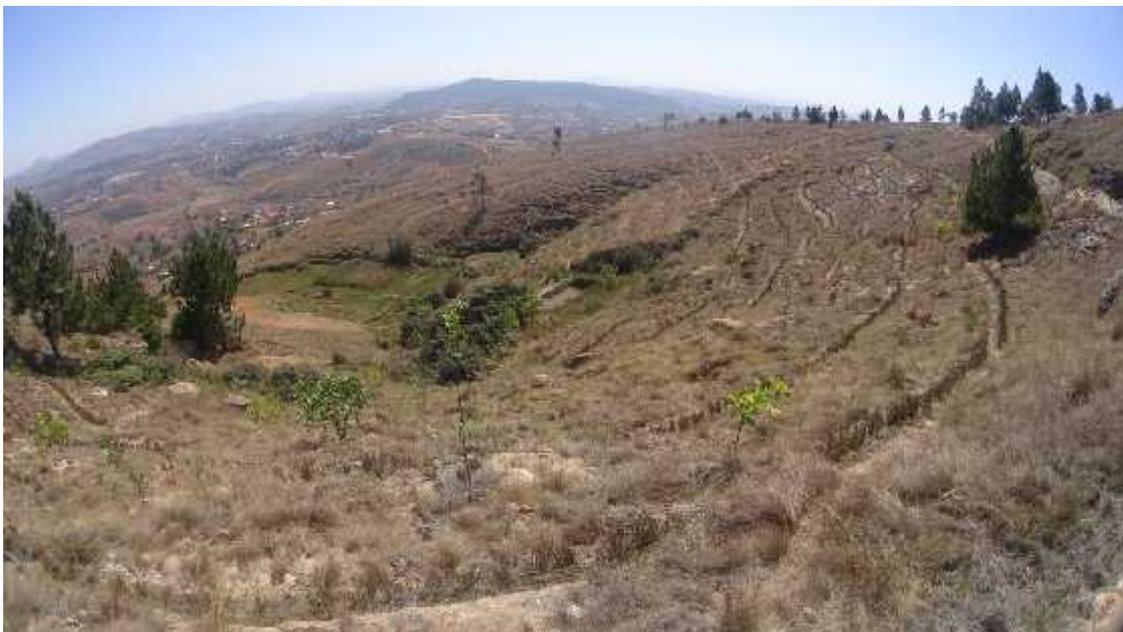
Photo du versant à la fin du projet (Août 2015) : Les haies de vétiver plantées fin 2014 se sont développées mais la sécheresse ralentie leur croissance

La dernière phase du projet a consisté en la plantation d'arbustes et des derniers mètres linéaires de vétiver sur le bassin ainsi qu'à leur entretien pendant 2 semaines. La sécheresse ralentie la croissance des plants aussi la population continue l'arrosage.

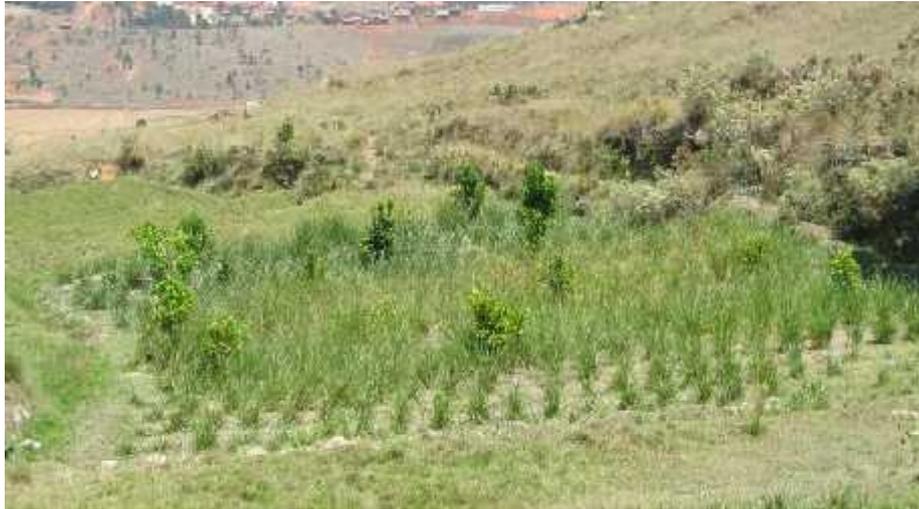
Pépinière villageoise (Octobre 2014)

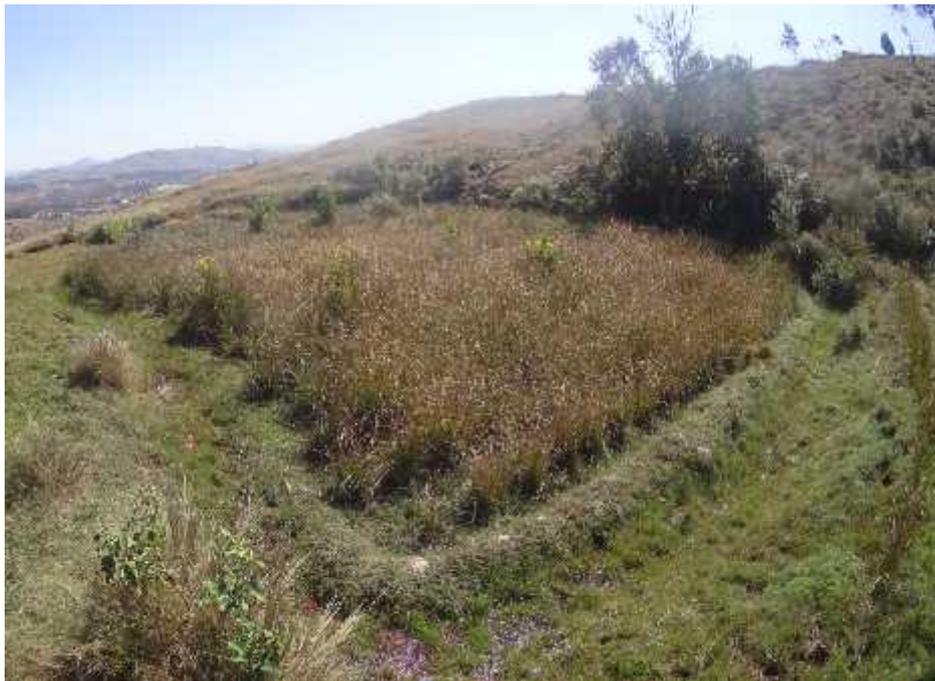
Pépinière villageoise (Août 2015) : Les plants ont atteint une taille importante et pourront servir aux villageois maintenant que le projet touche à sa fin

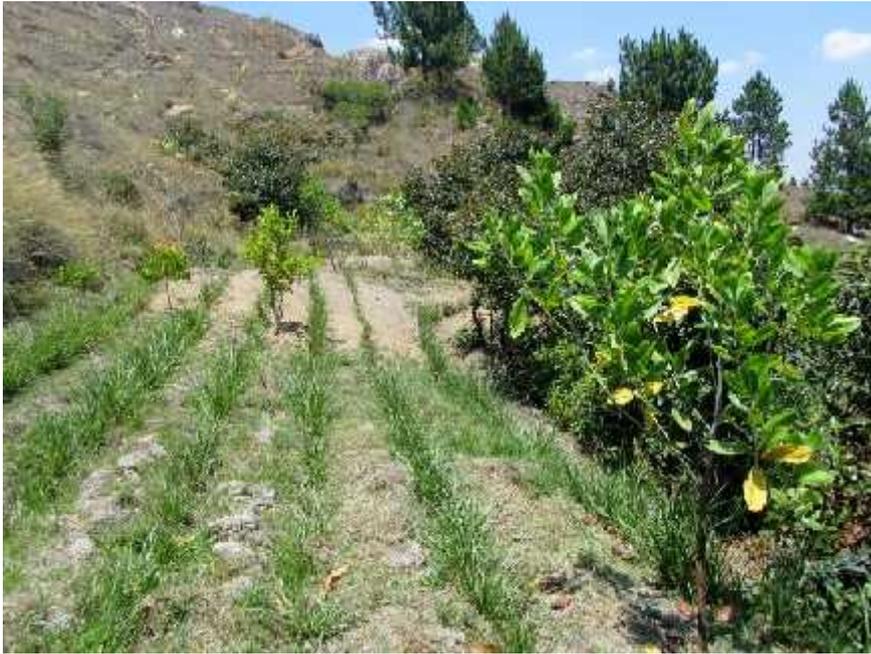
Premières haies de vétivers et arbustes autour du bassin de la source (Octobre 2014)

Le projet a débuté le 16 octobre par la mise en place d'une pépinière destinée à fournir les plants de vétivers nécessaires au projet, celle-ci est entretenue par les villageois. Un reboisement avec des frênes et acacias a été effectué sur le bassin versant ainsi que la plantation de haies de vétiver autour des arbres fruitiers et pour protéger le bassin de la source.

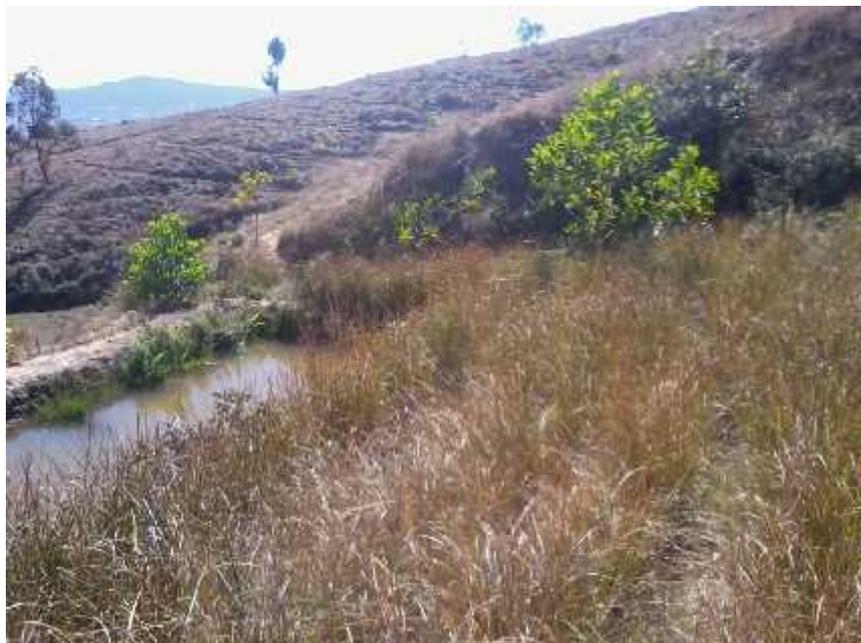
Bassin de la source (Août 2015) : Les arbustes ainsi que les vétivers se sont bien développés mais subissent la sécheresse
