丹江库区消落带种植植物的现状对比

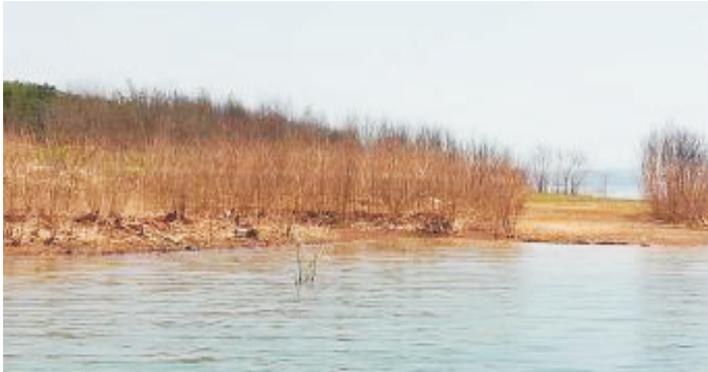
图1: 淅川老城镇码头库区左岸种树淹死的情况。水位开始陆续退下，到4月底退至160米，在这六个月水位落差7米的区域，可以发现，往年投资绿化植树在被水完全淹没后，水退下去时树已经淹死了。而消落带种植的香根草在经过六个月的水淹后，水退下去香根草依然成活。

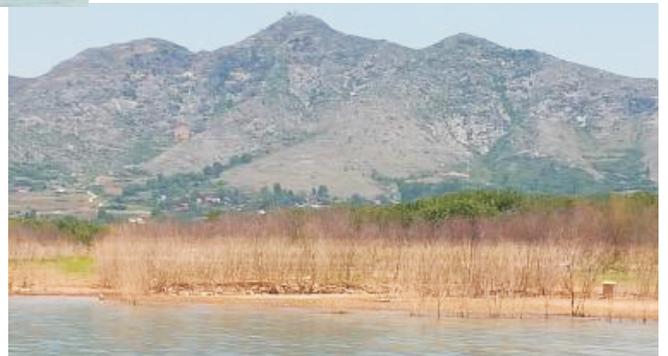
图2: 淅川老城镇码头库区右岸种树淹死的情况。

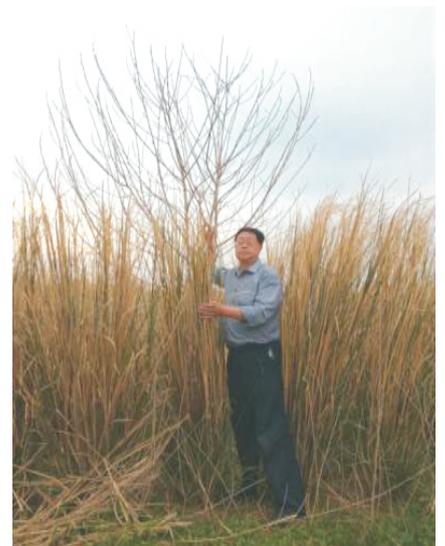
图5: 2018年5月12日，淅川县马磴镇石桥村杏山下3米高的树淹死了，草活着的对比。

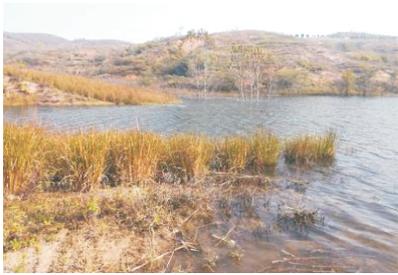
图6:2017年10月水位开始上升,浙川县马蹬镇石桥村东沟东边香根草在消落带的状况。

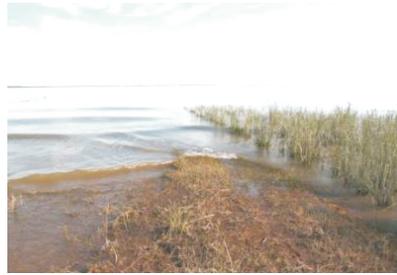
图7: 2017年9月,浙川县马蹬镇石桥村杏山下水流在冲击香根草隔离带。

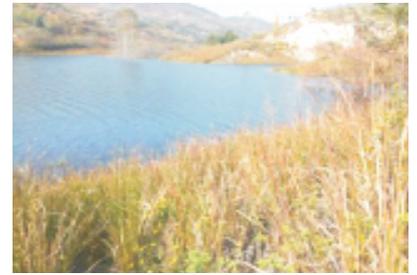
图8:2017年10月水位开始上升,浙川县马蹬镇石桥村东沟西边香根草在消落带的状况。

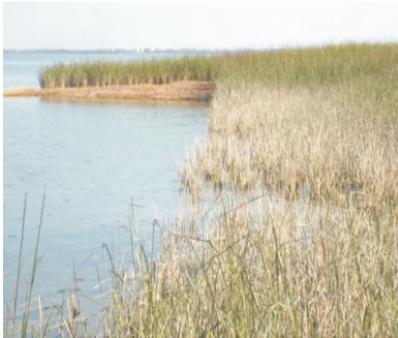
图9: 水位消退,被水淹六个月后的香根草颜色开始由黄变绿;

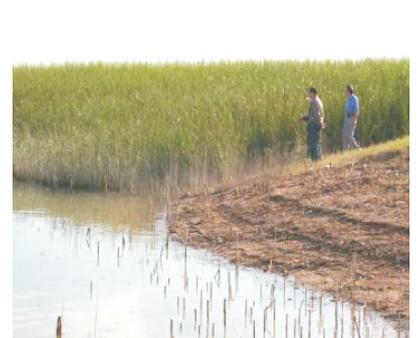
图11: 淹没6个月后其它水生植物均已死亡,只有香根草又焕发勃勃生机;

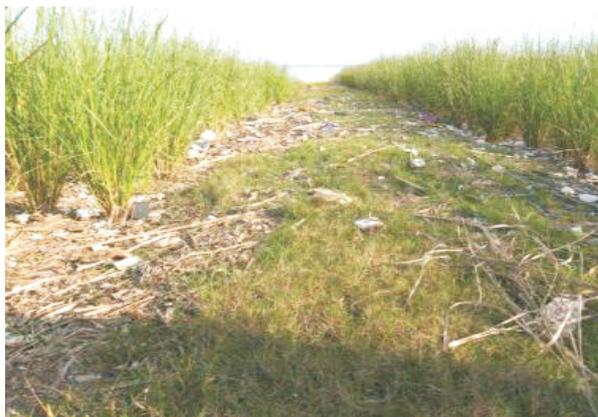
图12: 水涨水落,香根草绿篱阻挡了秸秆、垃圾、生活废弃物进入水库;

的生命力。香根草有庞大的根系,能够高效吸收污染水中的氮、磷、汞、镉、铅等元素,阻挡农作物面源污染,消除水的富营养化,净化水质,因此它是绿化、保护堤坝边坡、生物净化湿地水质及水库消落带的理想植物。

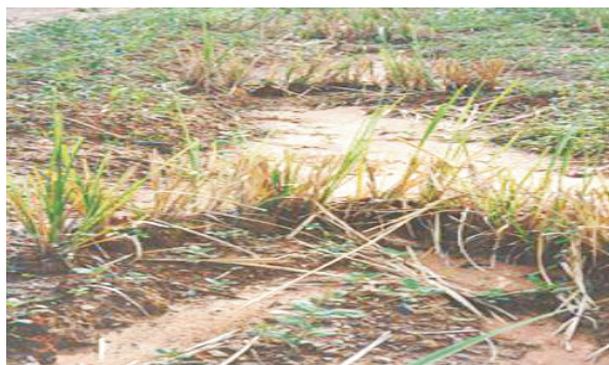
图13: 因径流而引起的侵蚀冲沟,在冲沟方向垂直栽植香根草绿篱,就可使冲沟稳定下来,阻止泥沙入库。

香根草对其生长的介质条件适应范围很宽, 在沙地、页岩地、砾石地亦能着生。库区无论山区丘陵或平原, 都存在着因径流而引起的侵蚀冲沟, 由微沟逐渐成中沟、大沟, 在冲沟方向垂直栽植香根草绿篱, 可使冲沟稳定下来。在水库消落带种植香根草, 形成生态防护绿化隔离带, 不仅可以拦截60%的径流和90%的泥沙。还能阻拦吸收农业面源污染, 净化水质; 防止库外垃圾进入库内; 更可以改变库边消落带光秃秃的面貌。香根草绿篱建造成本低廉、技术简易, 生物护坡的成本仅相当于砌石、混凝土护坡费用的1/10以下。

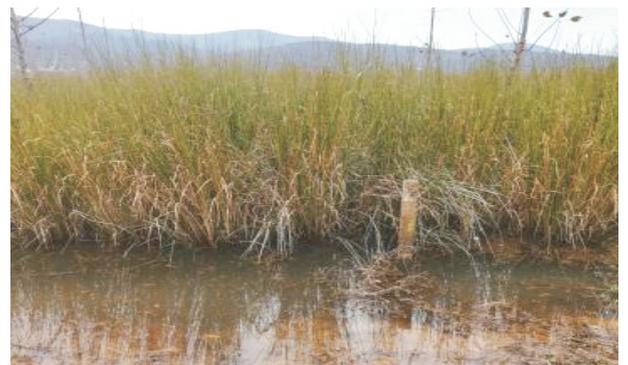
图14: 2017年11月,在浙川县马蹬镇任沟村香根草形成的绿篱有效阻挡了污染物进入水库;

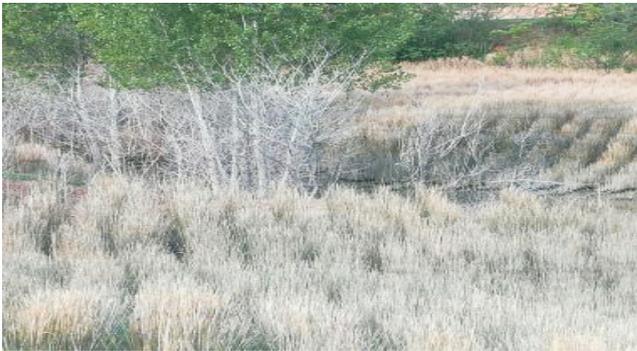
图15: 2018年4月27日, 水退下树淹死, 香根草活着

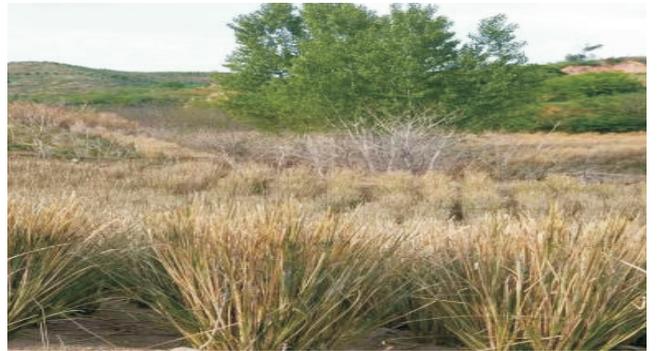
图16: 浙川县马磴镇石桥村东沟东边被水淹6个月后的各种植被形成鲜明对比

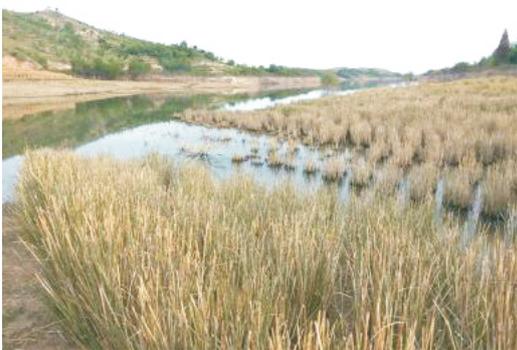
图17: 被水淹没6个月后的各种植被形成鲜明对比

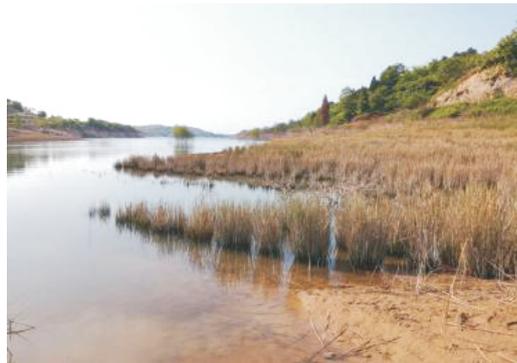
图18: 库湾水中的树淹死了, 香根草活着

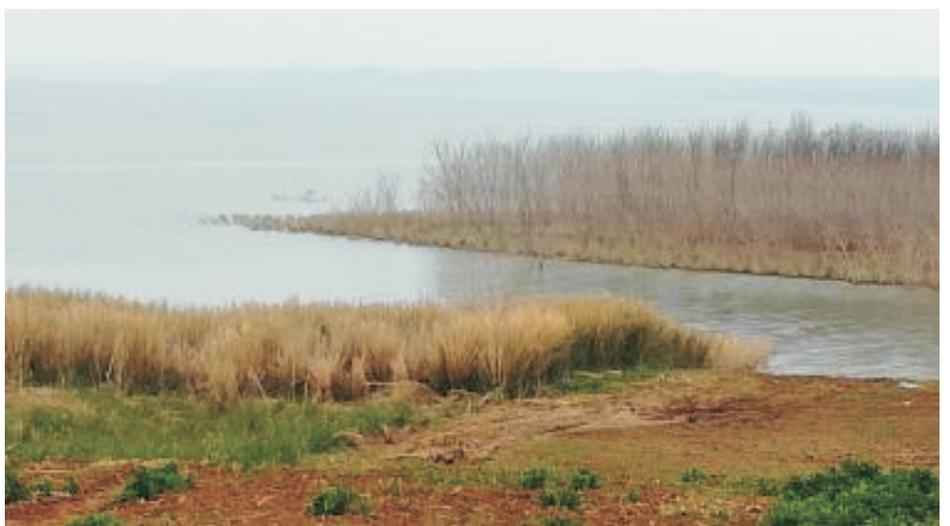
图19: 2018年5月, 库区消落带淹死的树木和淹不死的香根草对比
