EXPERIENCIAS CON EL VETIVER Y LA PROTECCIÓN DE TORRES DE TRANSMISIÓN DE ALTA TENSIÓN EN VENEZUELA.

a) Torre 265. Línea 230 KV, La Arenosa-Cabudare, Estado Yaracuy.

b) Torre 523. Línea 230 KV, Yaracuy - Morochas I y II, Estado Lara.

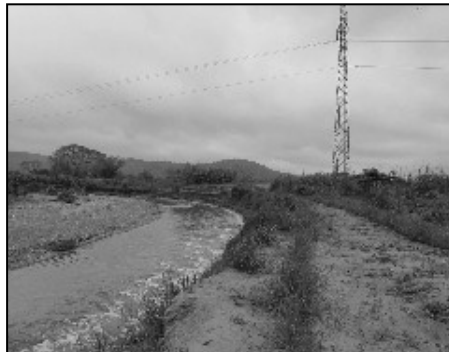
Ubicada en la margen derecha del río Turbio en el Estado Yaracuy, se protegió siguiendo un esquema de Bioingeniería, el cual consistió en siembras de 5 barreras de vetiver, *Vetiveria zizaniodes* (Linn) Nash, a 3 metros de separación en la zona plana del banco del río y un intervalo vertical de 1 metro en un talud, cuya pendiente era casi vertical, distribuidas a 7 plantas por metro lineal (abajo)

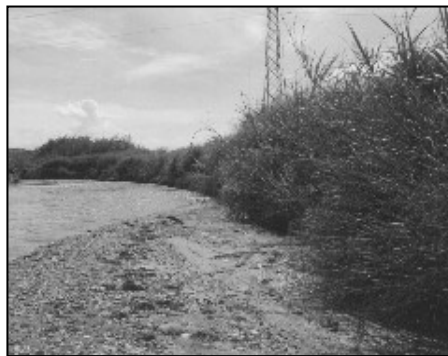
Las nuevas crecientes del río Turbio aportaron considerables sedimentos a las barreras, hasta 0,5 metros de altura, iniciándose un proceso de terrazas. Para diciembre de 2001, ocurrió la crecida más grande del año, que inundó toda la zona de protección. Al retirarse las aguas se observó un aporte significativo de sedimentos en la orilla derecha, en la zona de mayor riesgo de erosión; el fenómeno incorporó un banco de arena de 3 metros de ancho por 20 metros de largo, lo cual es una protección adicional a la torre (foto de abajo)

1. La TBV hasta ahora ha protegido al banco del río, y por consiguiente a la torre, bajo la presencia de fuertes inundaciones.
2. El aporte de sedimentos es ejemplo del inicio de un proceso de recuperación
3. Dentro de las barreras de vetiver se observó la acumulación de materia orgánica y presencia de hongos tipo saprofitos, que hacen suponer el inicio de un proceso de mejoramiento de los suelos.

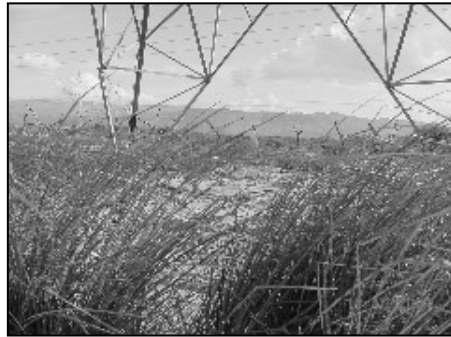
En diciembre de 2001 las plantas se encontraban en buenas condiciones de crecimiento con una altura aproximada de 70 centímetros, foto abajo, esto condicionó la suspensión del riego, pero la inspección realizada a finales de enero 2002 indicó que habían plantas que se estaban secando, por lo que se reanudaron los riegos quincenales.
