VETIVER SYSTEM FOR ENVIRONMENTAL PROTECTION OF OPEN CUT BAUXITE MINING AT “LOS PIJIGUAOS” –VENEZUELA.

This paper presents the experience accumulated during three years of environmental recovery of bauxite mine located in Los Pijiguaos, Bolivar State, Venezuela; through the application of the Vetiver System Technologies (VST). It describes the different phases of analysis, design and installation of provisional barriers such as sandy bags, stone rows or wooden fence before planting vetiver to protect vetiver tillers, especially in very high slope areas

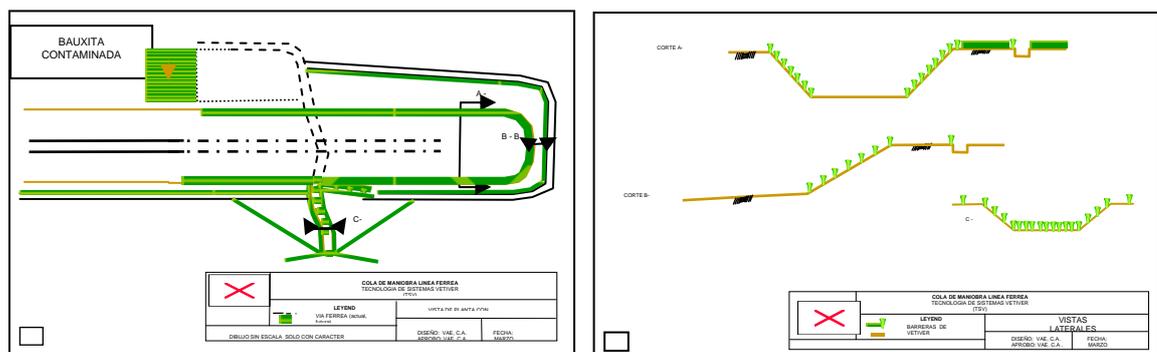
Fig. 1: Planos de diseño

Tras hacer una evaluación de los sitios a recuperar, se toman muestras de suelo para su análisis; se observan factores como presencia de cursos de agua en el área de la zona a tratar, estabilidad del suelo, pendientes del terreno y se indaga sobre cual será el uso de la barrera; con toda esta información se determina el Intervalo Vertical (IV) a aplicar, el cual generalmente se ubica entre 0.80 m y 1.00 m. Posteriormente se procede a diseñar las barreras. (fig. 1)

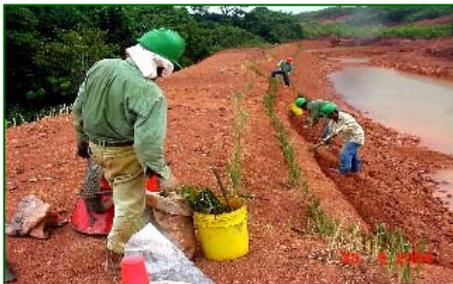
foto 1

Con la siembra de vetiver (foto 1) se ha controlado el fenómeno de erosión en los taludes, logrando además reforzar la estructura del dique a través del mallado que forman las raíces que amarran al suelo. Las barreras le brindan además una sobre elevación ya que se comportan como una pared porosa (foto 2) que le permite a la laguna liberar agua por la cresta cuando ocurren lluvias de grandes dimensiones; a la vez que atrapa los sedimentos suspendidos en las aguas que pasan a través de ellas.

Se ha observado que las barreras ubicadas en la cara interior de las lagunas con frecuencia quedan inundadas durante 2 meses sin que el vetiver sea afectado por ello.

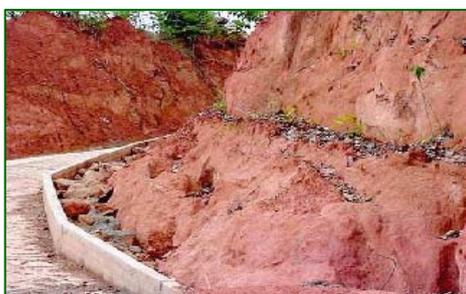
foto 3

Uno de los problemas que comúnmente se presentan en ingeniería es la erosión de las áreas de transición entre el concreto y el suelo; muy particularmente en las zonas por donde drenan las aguas de lluvias (foto 3).

Se aplicó la TSV en brocales de una vialidad de 1.200 mts y fuerte pendiente, que conduce a “la aducción”. Aunque la obra estaba en su primer año, en algunos sitios el brocal presentaba surcos profundos pese a que, como medida de prevención, le habían aplicado un manto de concreto pobre; sin embargo la acción de las aguas continuó erosionando y persistía el daño en la referida zona antes de realizar la siembra.

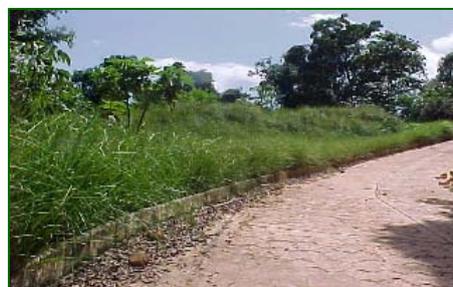
foto 4

Inicialmente en las áreas de mayor pendiente hubo dificultades con un lote de plantas, las cuales eran arrastradas por las corrientes durante las lluvias; el problema se solventó colocando barreras provisionales con sacos de arena, capaces de desviar el agua hacia la carretera.

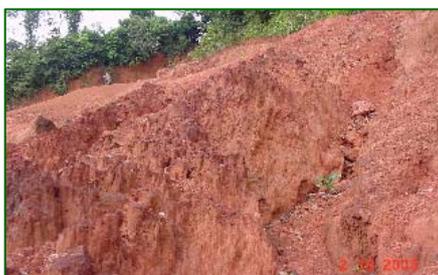
foto 5

Durante la evaluación previa, en Abril 2.003 (verano), estaba recién construido y su conformación era homogénea. En Octubre 2.003, cuando se inició la siembra (finales de lluvias) se habían formado surcos de importante tamaño en las tres pendientes y comenzaban a aparecer algunas cárcavas (foto 5). El terreno se conformó manualmente. Se hizo necesario trabajar amarrado, tipo rappel (foto 6). Posterior a la siembra, el crecimiento de las plantas fue relativamente rápido.

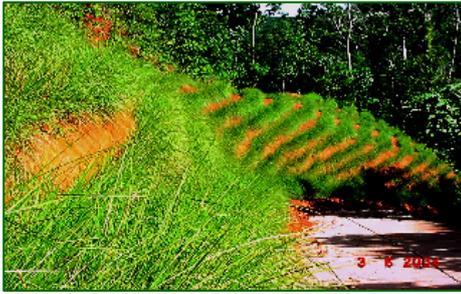
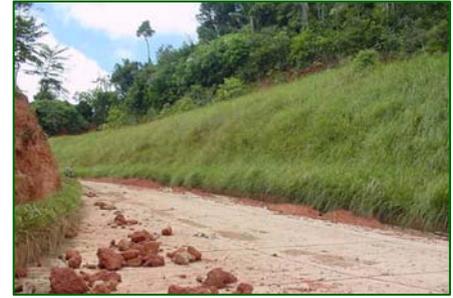
El talud está estable y las barreras bien desarrolladas (fotos 7 y 8). Además se ha observado en él la presencia de especies vegetales pioneras para la recuperación del bosque originario.

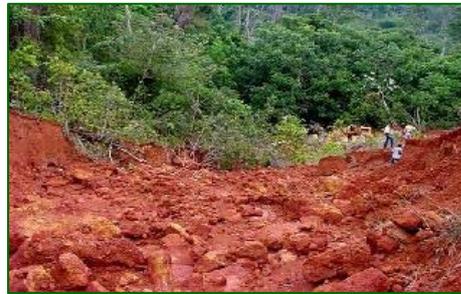
foto 9

Se trataba de una cárcava de 95 metros de longitud, (foto 9) formada por paredes verticales con desniveles de hasta -5,00 mts, que alcanzó anchos de hasta 15.90 mts. Había sido reparada en diversas ocasiones pero igualmente continuó fallando; posteriormente se construyó una torrentera de concreto paralela a ella para conducir las aguas, sin embargo, la contaminación visual y el riesgo de que las aguas buscaran su curso anterior continuaba.

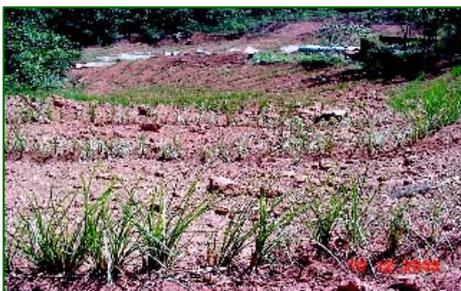
foto 10

Para la aplicación de la TSV se hizo una conformación a máquina del terreno, previa a la siembra del vetiver (foto 10). La siembra se hizo al final del ciclo de lluvias y ello limitó la formación de las barreras en su totalidad. Pese a que no se realizaron labores de riego, y al fuerte verano en la región; las plantas de vetiver se mantuvieron en un estado de latencia hasta el reinicio de las lluvias, cinco meses después. En el 2.004 se efectuó una resiembra en algunos puntos fallados; en esa ocasión todas las matas crecieron vigorosas (foto11).

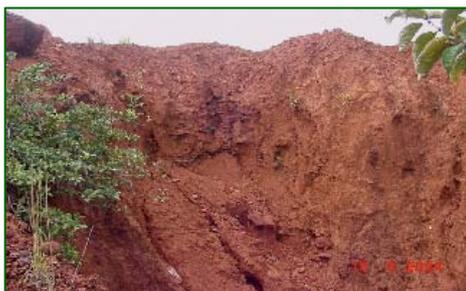
foto 12

- Una de 15 mts de profundidad con una inclinación de 80° (foto 12). Se formó a causa de la ruptura del dique en una laguna de sedimentación que fue construida cerca de una depresión, según criterios usados anteriormente que hoy están descartados. Se requirió sembrar por puntos, es decir, no se pudo abrir zanjas debido a lo inestable del terreno (foto 13). Durante la fase de arraigo de las matas ocurrieron tres deslizamientos localizados, causados por las lluvias. Estos fueron resembrados en cada ocasión. Actualmente la recuperación es total.

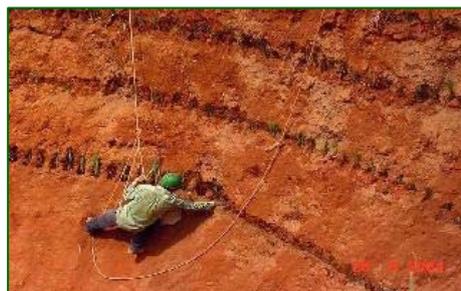
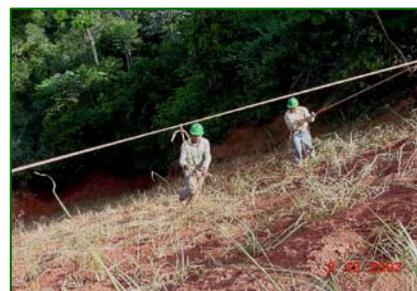
- La otra tenía una depresión de aprox. 40 mts de profundidad y una inclinación de unos 60° (foto 14). De origen similar a la anterior, fue modificada por la acción de trabajos realizados en la laguna que la produjo. El volcamiento del material formó un talud muy inestable a causa del relleno sin compactar; a ello se agregó la filtración de la laguna por la parte inferior del talud; todos estos elementos se conjugaron para que ocurriera un deslizamiento después de haber sembrado. Los trabajos de reparación se acometieron al año siguiente. Hoy está estable e igualmente hay presencia de otras especies vegetales pioneras. En la ejecución de ambos casos, los trabajadores se amarran usando técnicas similares al rappel (fotos 13 y 15)

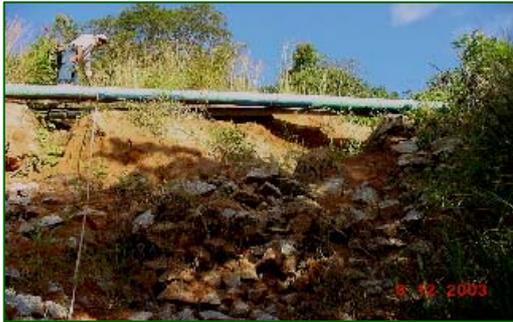
foto 16

A la altura del Km 4 de la vialidad que conduce a la mina se produjo un deslave que deterioró considerablemente un muro de gavión que se encontraba en el área, dejando además sin apoyo a un tramo de tubería que conduce agua potable hasta el campamento (foto 16). El departamento de seguridad de Bauxilum declaró emergencia ante la posible ruptura de ésta última lo cual representaba un doble riesgo:

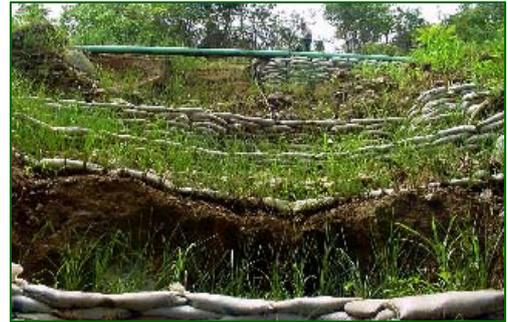
foto 17

Se plantearon dos opciones para resolver esta situación, la primera fue construir una pantalla atirantada. La otra en cambio, fue edificar terrazas con muros de suelocemento y anclarlos con barreras de vetiver. Se adoptó esta última y el proyecto requirió sólo de un mes para su ejecución (foto 17). El otro diseño propuesto como solución de ingeniería fue desechado por lento y costoso.

Los trabajos citados fueron realizados en Marzo y fue necesario usar riego durante dos meses, hasta que se iniciaron las lluvias. Al año siguiente ocurrió un incendio de vegetación en la zona, quemándose las barreras en su totalidad. Sin embargo, a la semana siguiente el vetiver había reverdecido, antes de que la vegetación circundante mostrase signos de recuperación. Las pérdidas de vetiver fueron mínimas.

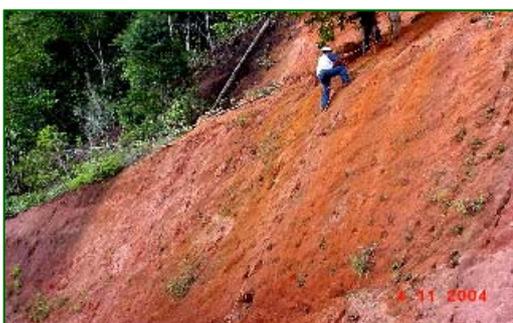
foto 18

En el Km 10 de la vía a la mina se produjeron dos deslizamientos en taludes de corte con una altura de 25 mts y 15 mts respectivamente, y una inclinación de 75° (foto 18). Los taludes están ubicados en la cara Este de la montaña; del otro lado (Oeste) existe una vegetación frondosa; esta situación restringe la incidencia de luz en la zona a pocas horas del día.

Durante la inspección se determinó la presencia de pequeños cursos de agua que escurrían en la zona. Se realizó una limpieza en la parte superior y se canalizaron las aguas hasta otras vertientes. Las plantas se sembraron abriendo huecos individuales; se trabajó con técnicas de rappel.

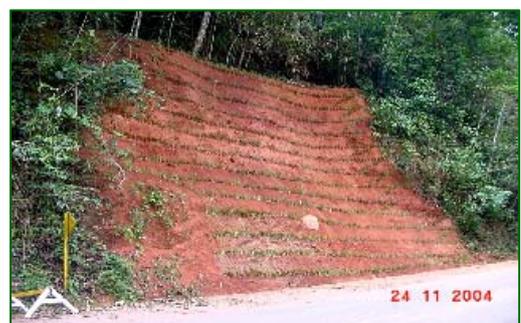
foto 19

El crecimiento y desarrollo de las plantas fue muy pobre debido a la escasa incidencia de luz solar, al punto de que a la fecha, dos años después, apenas se nota la presencia de ellas. Sin embargo el talud se mantiene estable; tal vez por la ausencia de las aguas que fueron desviadas a otra vertiente (foto 19).

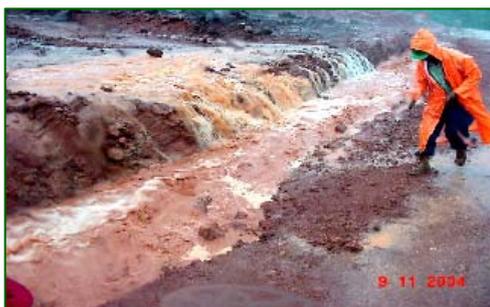
foto 20

Debido a las fuertes corrientes que se desplazan por esos drenajes (foto 20), en ocasiones se requiere instalar barreras provisionales con sacos, rocas o madera, previo a la siembra del vetiver para evitar que las plantas sean arrastradas antes de que se arraiguen en el suelo. En otros casos se ha trabajado con barreras preformadas en el vivero anclándolas con el uso de cabillas de acero y amarrándolas fuertemente.

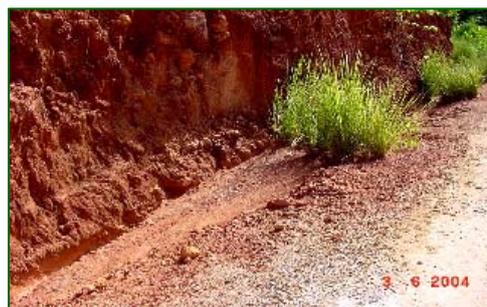
foto 21

El establecimiento de barreras de vetiver como filtro de sedimentos no sólo ha cumplido con ese propósito sino que, también ha revertido el proceso de erosión al rellenar y formar terrazas en las áreas ubicadas aguas arriba (foto 21).

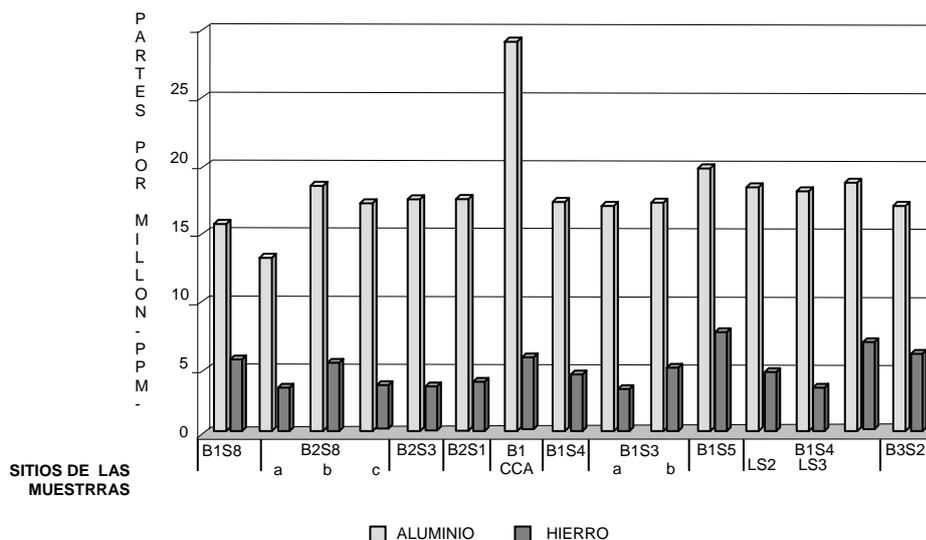
Figura N° 2

La tabla N° 1 recoge los valores obtenidos en las muestras de suelo; mientras que en la figura N° 2 se establece la comparación gráfica de estos resultados.

HIERRO Y ALUMINIO PRESENTES EN EL SUELO

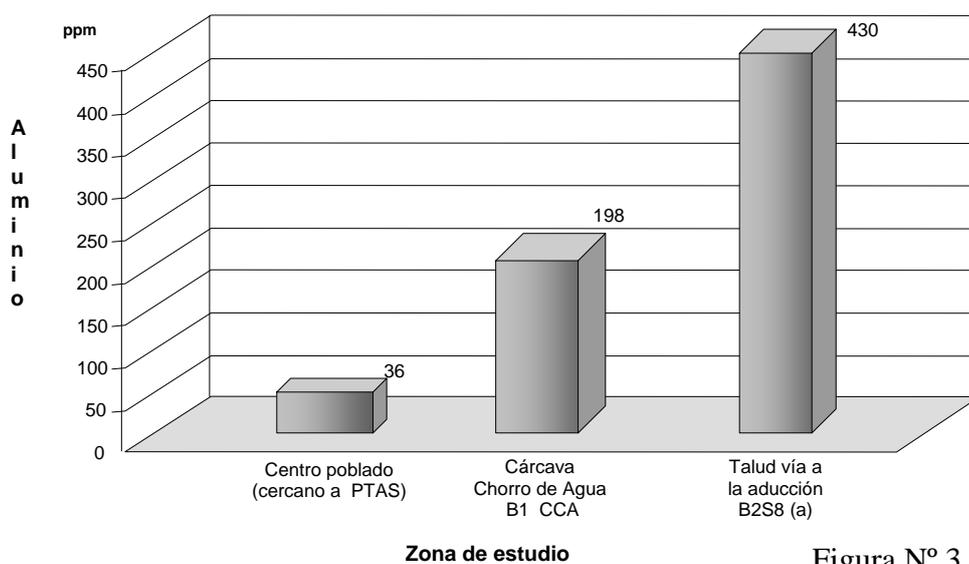
Figura N° 3

Por su parte, la tabla N° 2 muestra los niveles de aluminio contenidos en las hojas de las plantas muestreadas, los cuales se comparan gráficamente en la figura N° 3.

ABSORCION DE ALUMINIO EN PLANTAS DE VETIVER (HOJAS)

Del resultado de los análisis realizados en muestras de plantas de Vetiver (hojas); así como en las de suelos del área plantada, se concluye lo siguiente:

- De las muestras obtenidas para determinar el contenido de aluminio presente en la planta, se obtuvieron los mayores resultados (valores) en las plantas establecidas en el talud de la vía a la aducción mina (B2S8), presentando 430 ppm de aluminio acumulado en 34 meses de siembra. Seguidamente, se presentan valores de 198 ppm en las plantas establecidas en la cárcava del Caño Chorro de Agua (B1 CCA), con un tiempo de siembra de 26 meses. Ambos grupos de plantas establecidas en las áreas en proceso de recuperación.
Los valores más bajos de 36 ppm se corresponden con las especies establecidas en las adyacencias de la Planta de Tratamiento de Aguas Residuales (PTAR) que se ubican en las instalaciones del Centro Poblado; y que por consiguiente no están asociadas al proceso de explotación del mineral de bauxita, así como tampoco a suelos derivados de este tipo de mineral.

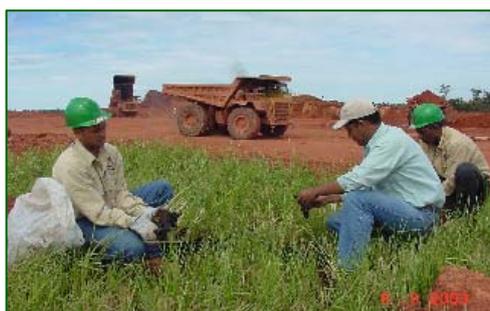
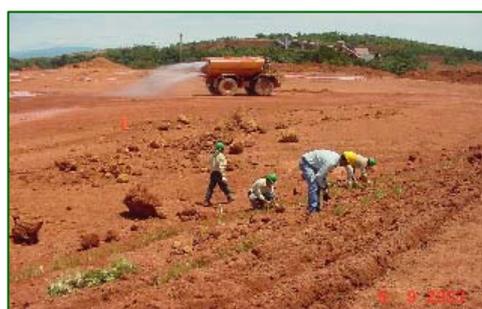
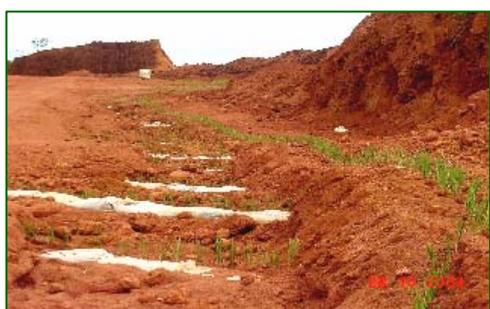
Preparación y siembra de vetiver en laguna cercana a patio de depósito de bauxita (fotos 24 y 25). Barreras instaladas provisionalmente, mientras el vetiver se consolida (foto 26). Lluvia caída 2 semanas después de sembrar en la cuneta (foto 27). Sedimentos retenidos por barreras en formación (foto 28) y establecida (foto 29). Erosión en brocal antes de la siembra (foto 30). Efecto de la sombra en el crecimiento de las plantas (foto31). Reparando daños causados por la lluvia en una cárcava durante la fase de establecimiento (foto 32). Nuestro equipo humano (foto 33)
