# **INTEGRATION DU SYSTEME VETIVER DANS LA LUTTE ANTIEROSIVE CONVENTIONNELLE A BRAZZAVILLE, REPUBLIQUE DU CONGO**

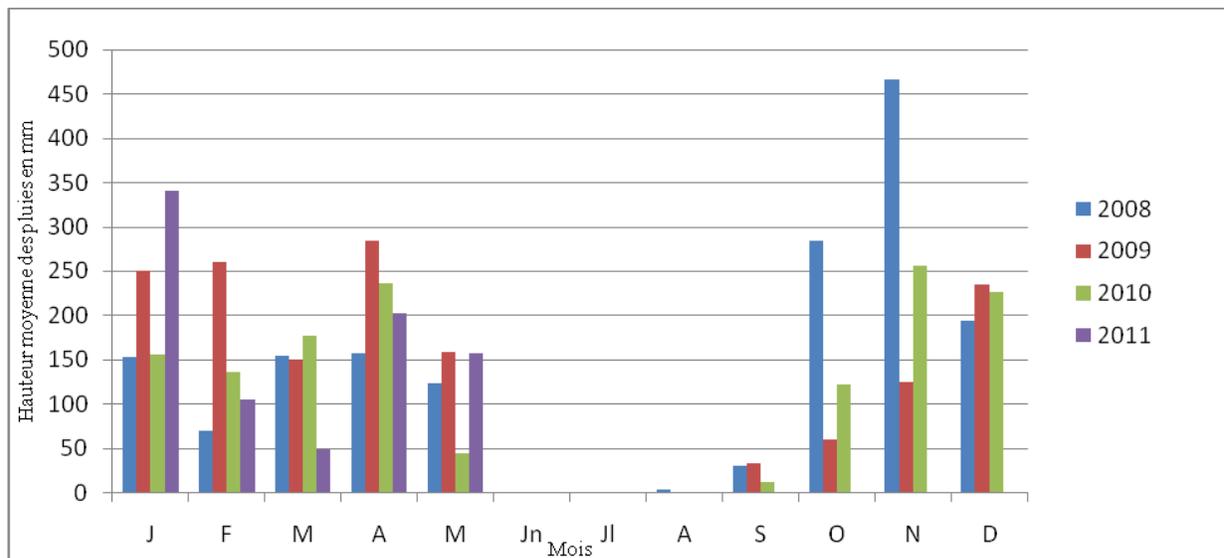
**Figure1. Diagramme des pluies mensuelles, de 2008 à janvier 2011**

Du point de vu régime des pluies, la figure 1 ci-dessous donne la pluviométrie moyenne mensuelle de Brazzaville, de 2008 à mai 2011(ANAC, 2008, 2009, 2010 et 2011)

La hauteur moyenne des pluies telle que montrée dans ce graphique ne donne pas l'idée claire sur l'intensité de chaque pluie susceptible de causer un minimum de dégâts. Pour cette raison, le tableau I ci-dessous donne pour chaque année, le nombre des pluies selon leurs différentes hauteurs en mm.

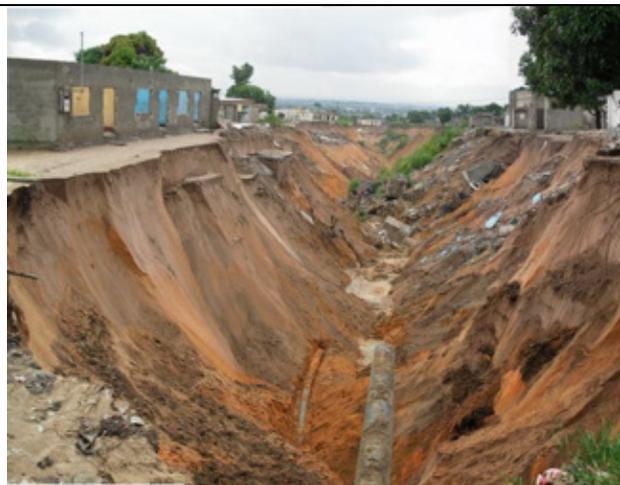
Photo 1. Etat initial du ravin boukeni, avant mise en place des sacs des sables et plantation de vétiver

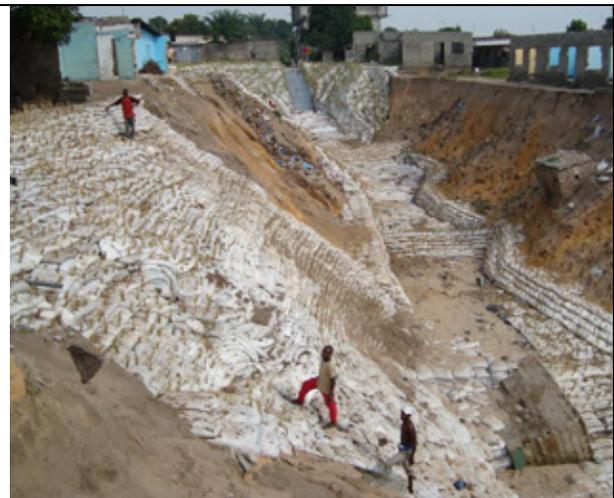
Photo 2. Mise en place des sacs de terre végétale et plantation de vétiver sur le site Boukeni (février 2009)

Il ressort du tableau II que la couverture des talus et des remblais par le vétiver a sensiblement augmenté de 0 à 100% sur tous les 3 sites depuis le premier trimestre de la première année (2009) jusqu'au premier trimestre de la troisième année (2011). Pour le site de Boukeni, le développement de la couverture végétale est très rapide depuis la plantation (2%) au premier trimestre 2009 jusqu'à atteindre 100%, au terme du 4<sup>ème</sup> trimestre de la même année, comme le montre les photos 2, 3 et 4 ci-dessous.

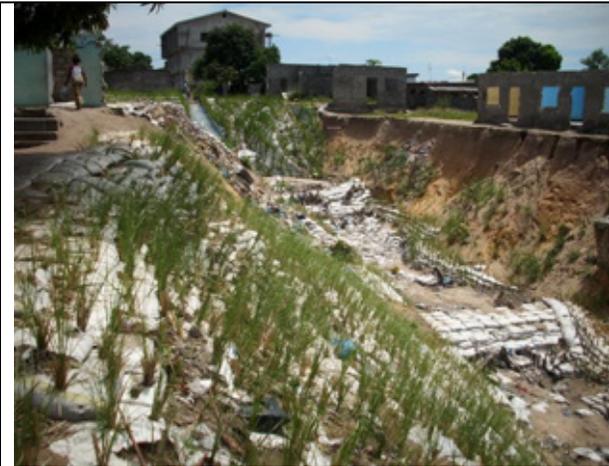
Photo 3. Site de Boukeni 2 mois après la plantation de vétiver sur les sacs (avril 2009)

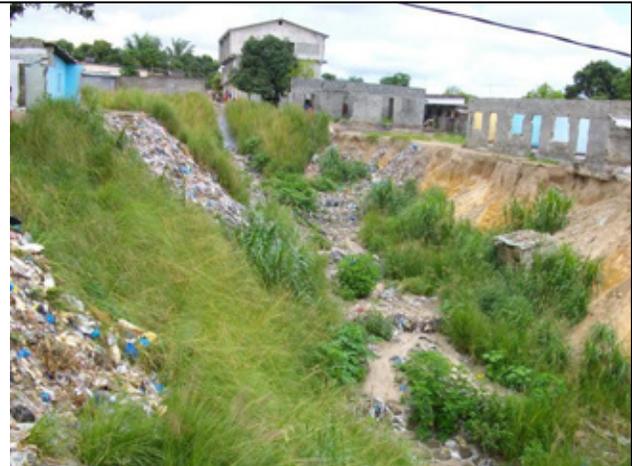
Photo 4. Développement de la couverture végétale sur Boukeni 10 mois après la plantation (nov. 2009)

Ce développement rapide par rapport aux deux autres sites est attribué non seulement du fait que la plantation de vétiver sur le site de Boukeni est intervenue plus tôt (au milieu du premier trimestre de 2009) par rapport aux deux autres sites (2<sup>ème</sup> trimestre pour Pylone et 4<sup>ème</sup> trimestre pour Casis) mais aussi du fait de la présence de la terre végétale dans les sacs sur les quels était planté le vétiver et de la matière organique présente, après la décomposition des ordures ménagères qui étaient fréquemment jetées dans le ravin de Boukeni par les populations environnantes. La décomposition de ces ordures a permis la formation d'un humus de très bonne qualité sur le site Boukeni, contrairement la pauvreté remarquable des sols de Casis et de Pylônes en matière organique. En effet, le sol riche en matière organique et en azote permet le développement rapide de vétiver ( Ndong et al., 2006, Ndong, 2009).

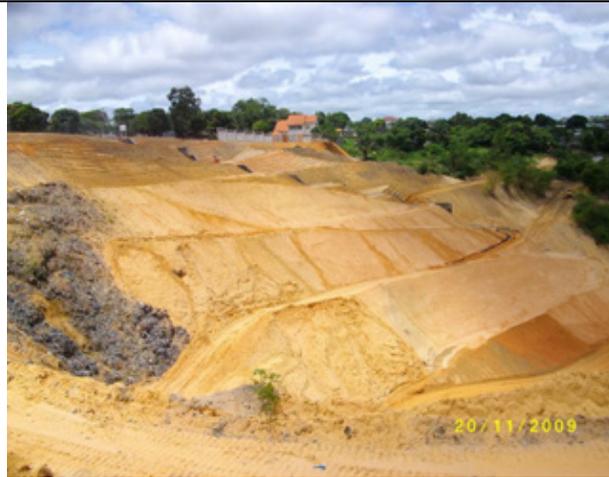
Photo 5. Plantation de végétation sur le site Casis en nov. 2009

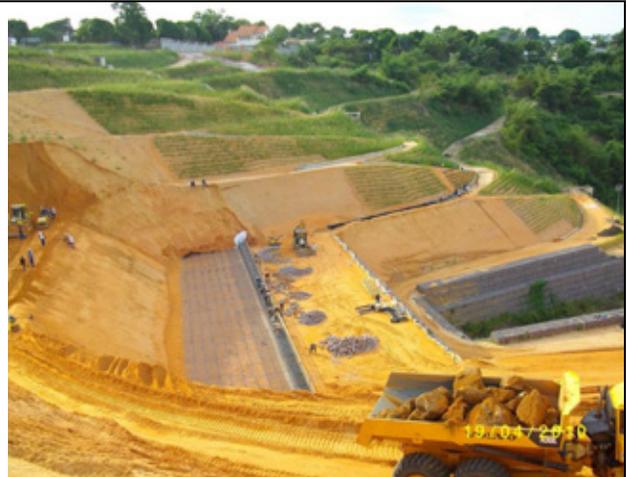
Photo 6. Site de Casis 5 mois après les plantations partielles de végétation (Avril 2010)

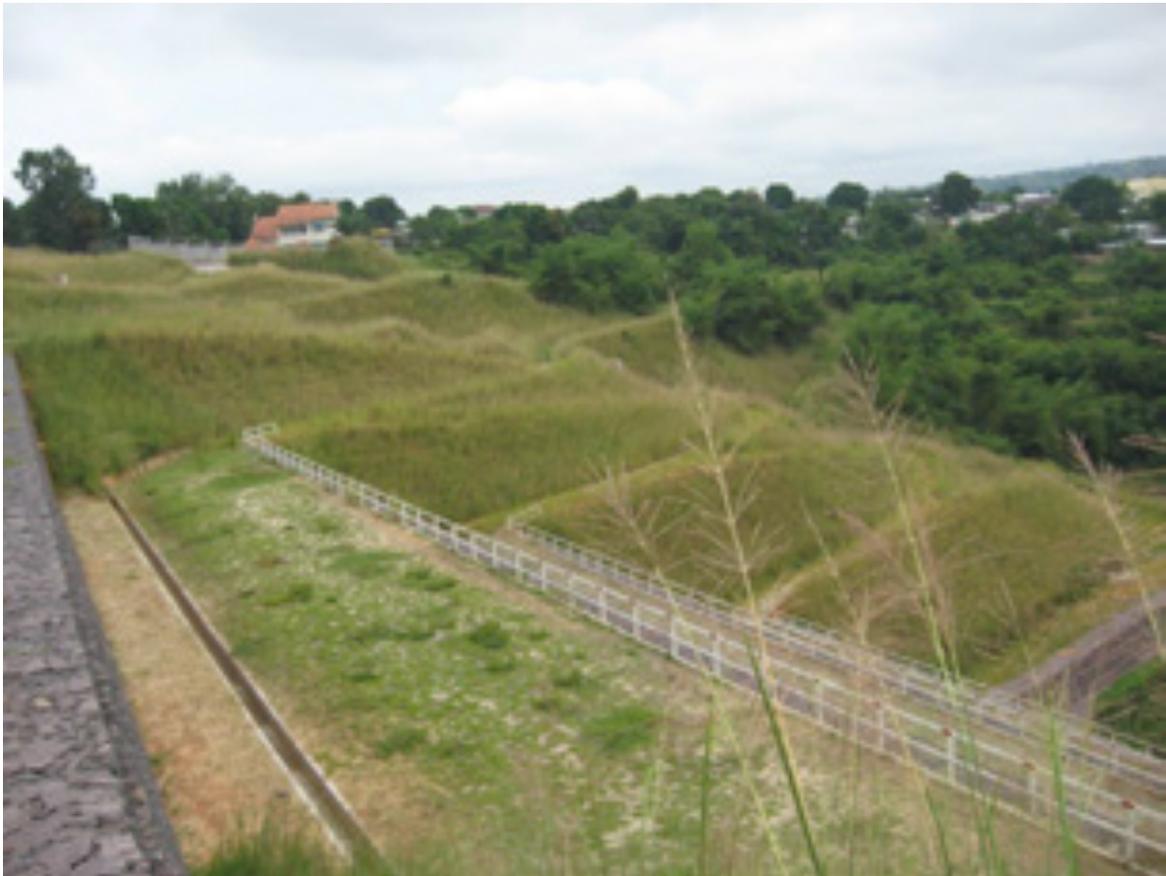
Photo 7. Site de Casis 17 mois après les plantations partielles de végétation (mai 2011)

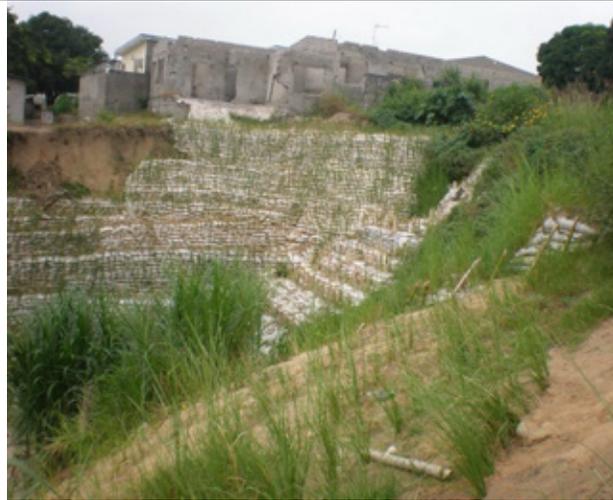
Photo 8. Site de Pylône 2 mois après les plantations partielles de vétiver (juin 2009)

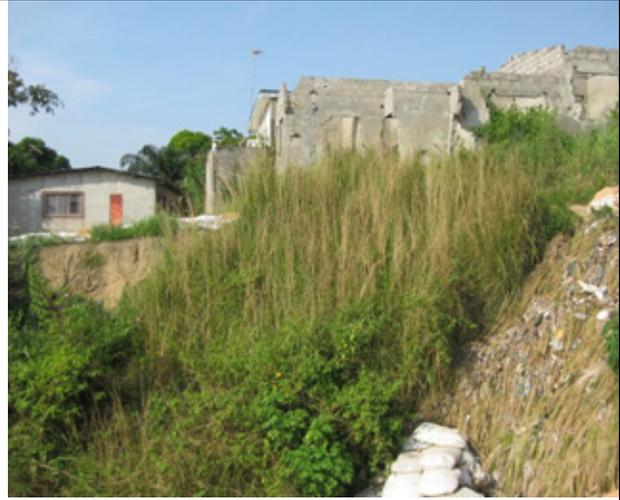
Photo 9. Site de Pylône 23 mois après les plantations partielles de vétiver (mai 2011)

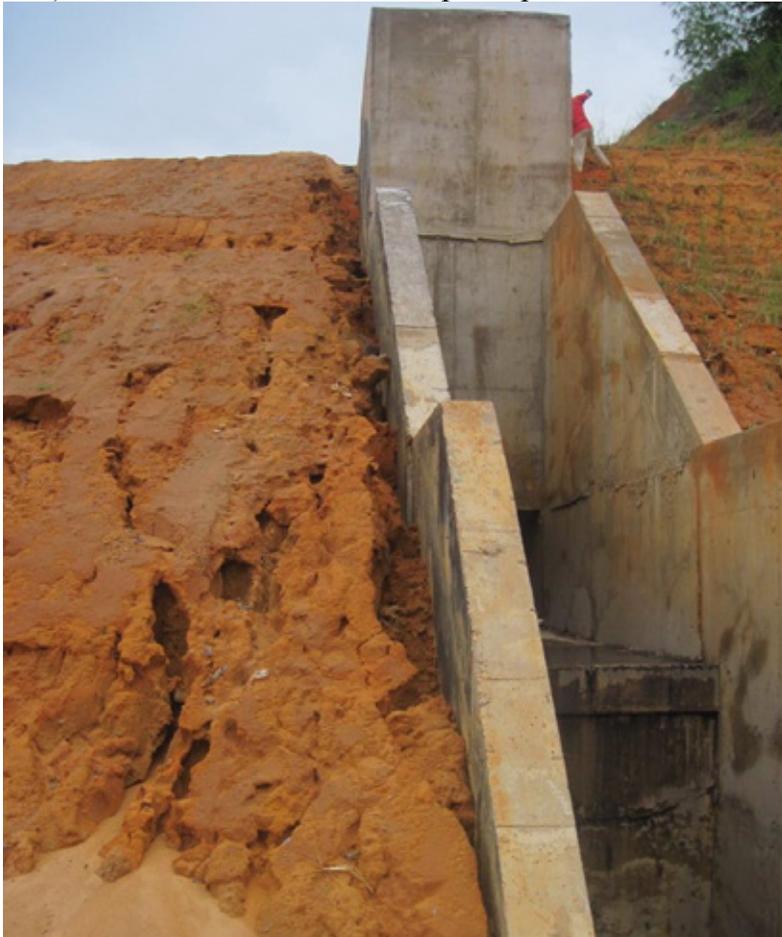
Photo 10. Dégâts sur les talus et les remblais contigus du collecteur du site Casis (Déc. 2009)

Au regard des observations faites dans le tableau III, toutes les 4 pluies de 30 à 50mm, avaient créé les ruissellements et décapages des matériaux superficiels du sol (C) ainsi que les créations des rigoles (D). Par contre, 3 pluies sur les 4 pluies de 30 à 50 mm tombées sur le site Casis entre novembre et décembre ont provoqué des rigoles et des ravinements supérieurs à 1m de profondeur (E). Pendant la même période (novembre et décembre 2009), il n'est tombé qu'une seule pluie de plus de 50 mm et cette pluie a causé elle seule, les 3 catégories des dégâts (C, D et E) observées ci-haut et illustrés par la photo 10 ci-dessous.

Ces dégâts étaient très nombreux et revenaient à chaque événement pluvieux sur le site de Casis, parce que la plantation de vétiver venait de débuter, la couverture végétale était presque

nulle (2%) comme le montre la photo 10 ci-dessus et cette couverture végétale n'était pas encore en mesure d'assurer une protection efficace des talus et des remblais sur le site Casis.

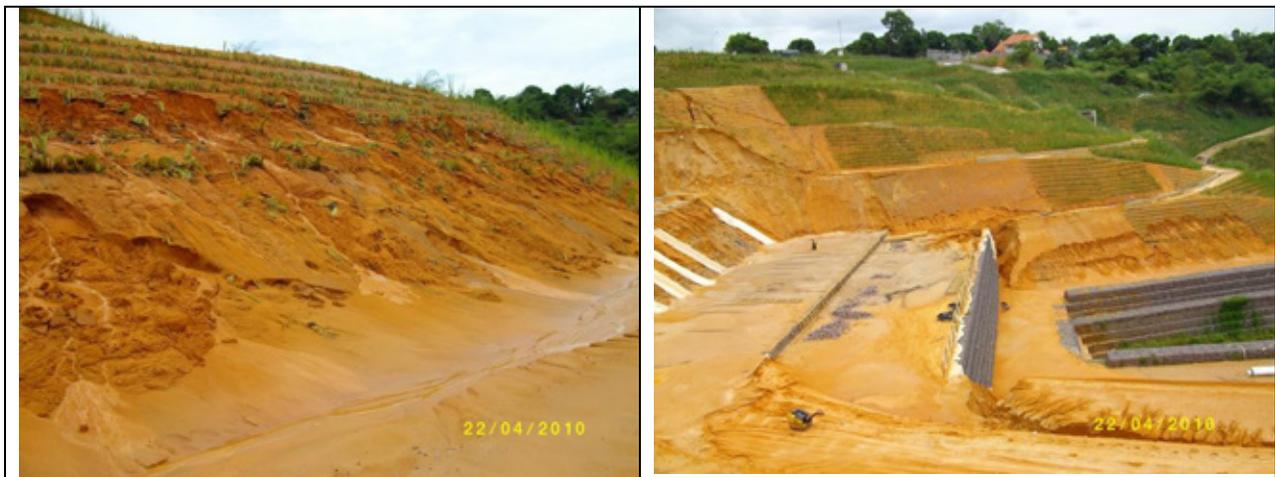
Photos 11 et 12. Dégâts sur les talus du site Casis (avril 2010)

Il est cependant, important de noter que toutes les pluies ayant provoqué les dégâts de la catégorie C, D et E (comme cela est illustré par les photos 11 et 12 ci-dessous), sont tombées entre le 1<sup>er</sup> et le 2<sup>ème</sup> trimestre de l'année 2010, alors que la couverture végétale n'était pas suffisamment développée. Le tableau II montre qu'en cette période la couverture végétale était estimée entre 20 et 60% sur ce site; à ce stade, les haies de vétiver n'avaient pas encore formé une couverture végétale dense, capable de protéger efficacement les talus et les remblais de ce site contre les érosions. Car, pour être efficace pour la protection des sols et des ouvrages, Greenfield (2008) mentionne que les vétivers doivent former des haies très denses.

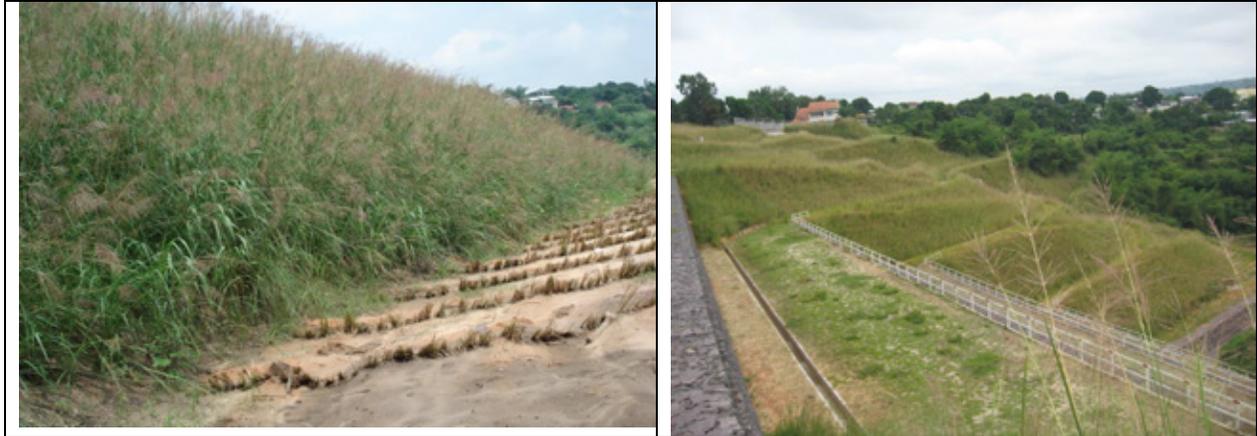
Photos 13 et 14. Mêmes talus des photos 11 et 12 (en mai 2011), ayant bien résisté contre les érosions en dépit des pluies exceptionnelles supérieures à 70mm

En plus, malgré une pluie exceptionnelle de 96 mm et trois pluies de 48, 46 et 56 mm tombées en décembre 2010, aucun dégâts n'avait été enregistré, même pas dans des zones autrefois dégradées par des pluies de faible intensité. Ces 4 pluies n'ont même pas provoqué de ruissellement (voir photo 13), comme le montre encore le tableau III, grâce à l'amélioration de la couverture végétale sur ce site à partir de la fin du quatrième trimestre 2010, jusqu'en mai 2011, comme le montrent encore les photos 13 et 14 ci-dessous.

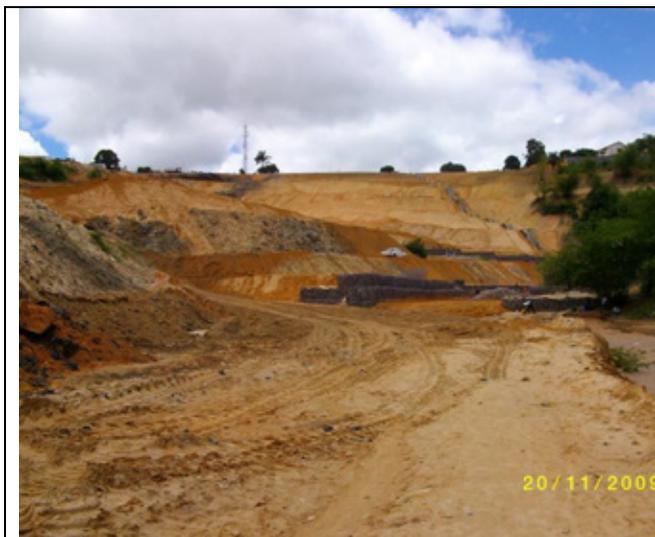
Photo 15. Site de Casis pendant les plantations en nov 2009

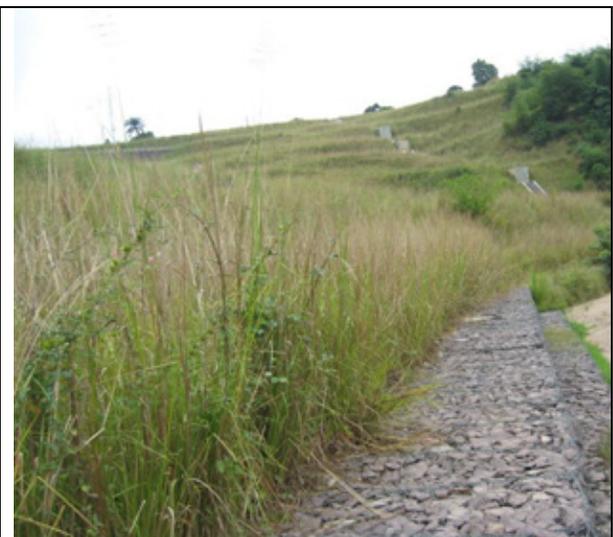
Photo 16. Même site 17 mois après, en mai 2011

Ainsi, la couverture végétale par le vétiver a réellement démontré son efficacité comme, aucun signe de n'a été observé car l'infiltration a été augmenté avec le développement abondant de la couverture végétale (Ndong et al., 2006, Paul Truong et al., 2008a).
