Estabilização de taludes marginais com uso de vetiver: experimento no rio Cuiabá, Estado de Mato Grosso - Brasil.

Elder de L. Madruga; Fernando X. de T. Salomão; Sérgio L. M. Magalhães; Bruno C. Madruga

OBJETIVO

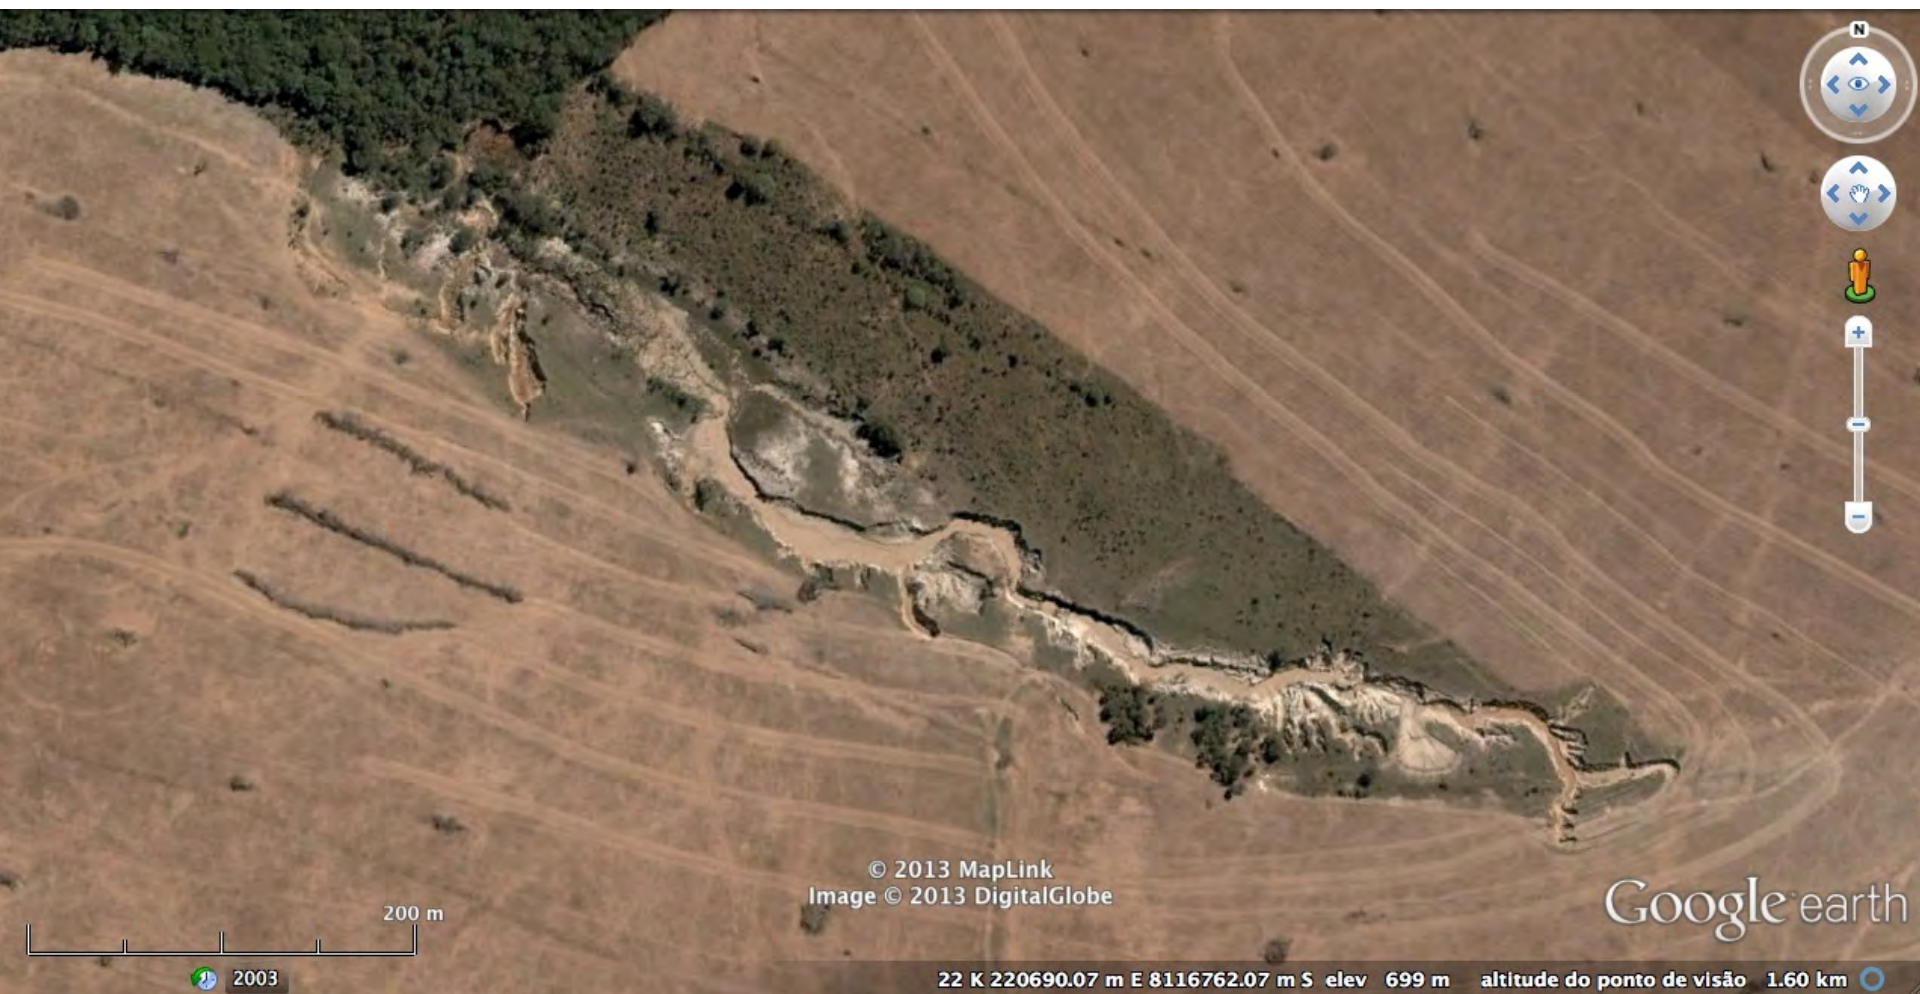
Exemplo de uma voçoroca

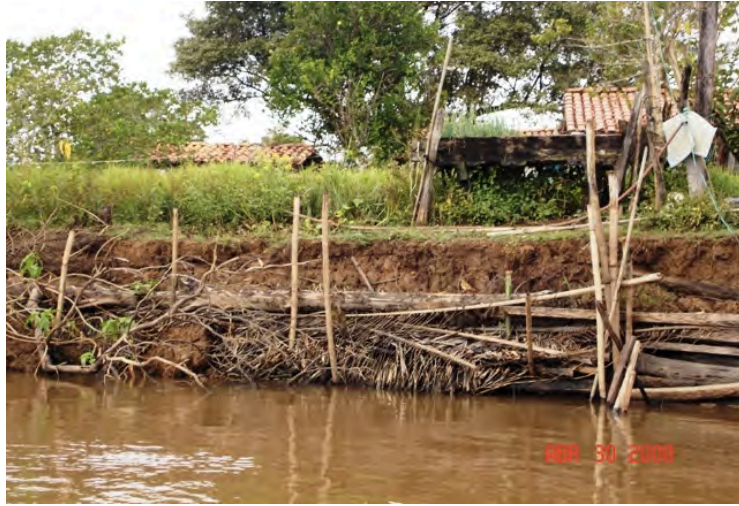
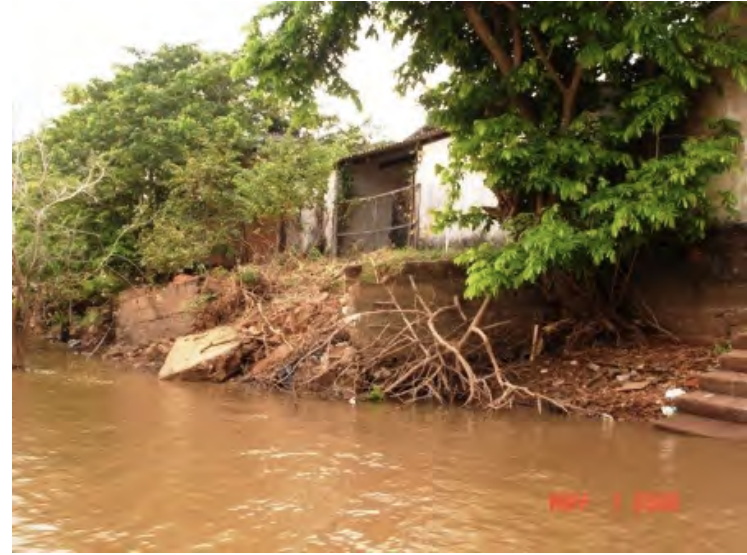
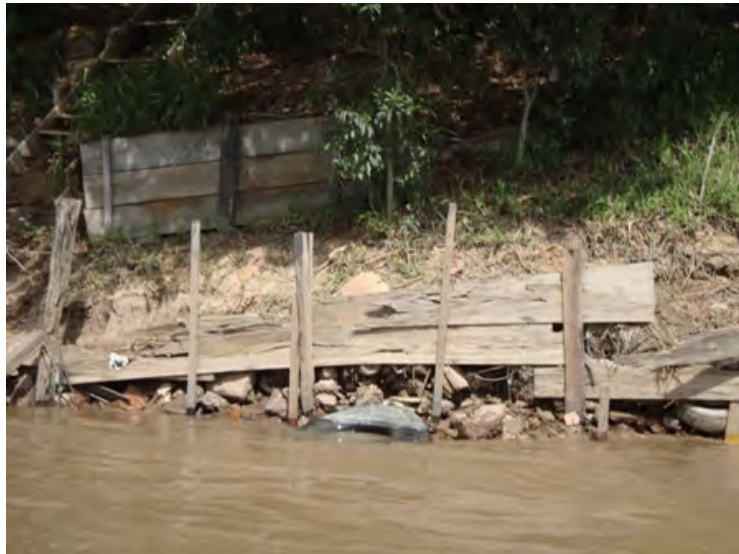
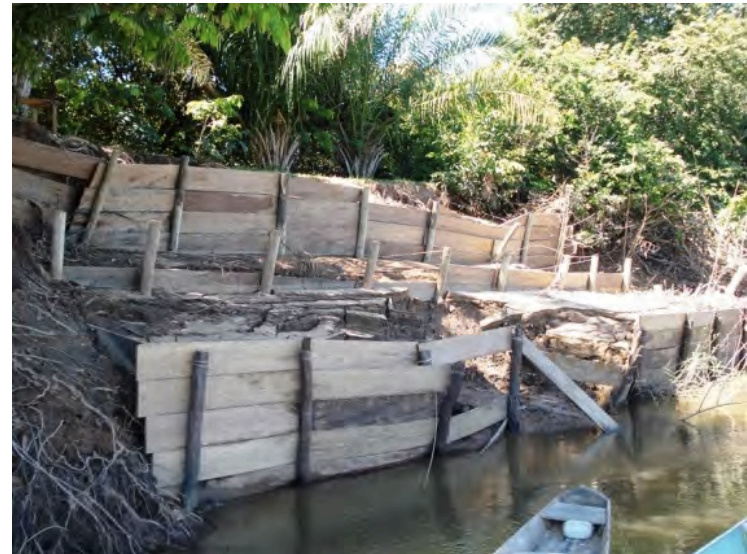
Tentativas de controle da erosão fluvial e desbarrancamento das margens

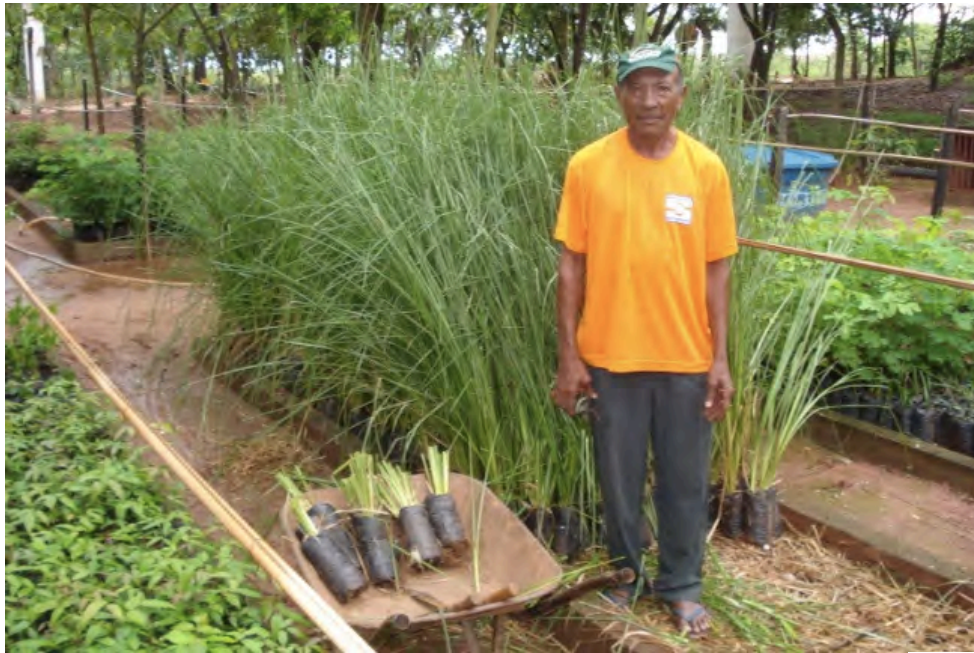
Mudas de vetiver plantadas em sacolas plásticas e fornecidas por viveiro da SEMA, em Poconé (janeiro de 2011)

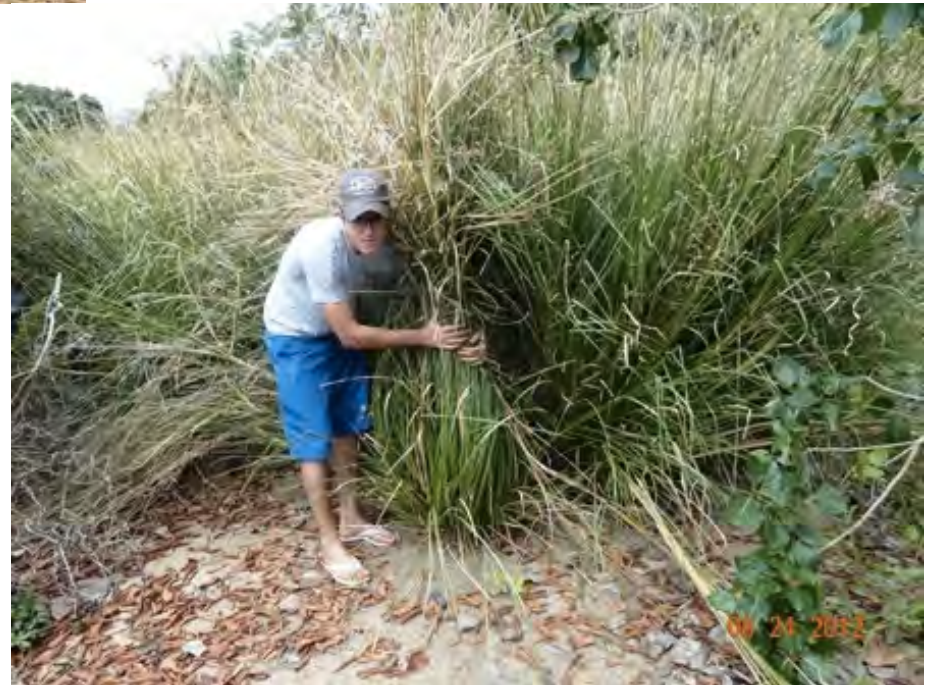
Touceira de vetiver plantado em viveiro da ONG Ação Verde, às margens do rio Cuiabá, município de Santo Antônio de Leverger (agosto de 2012).

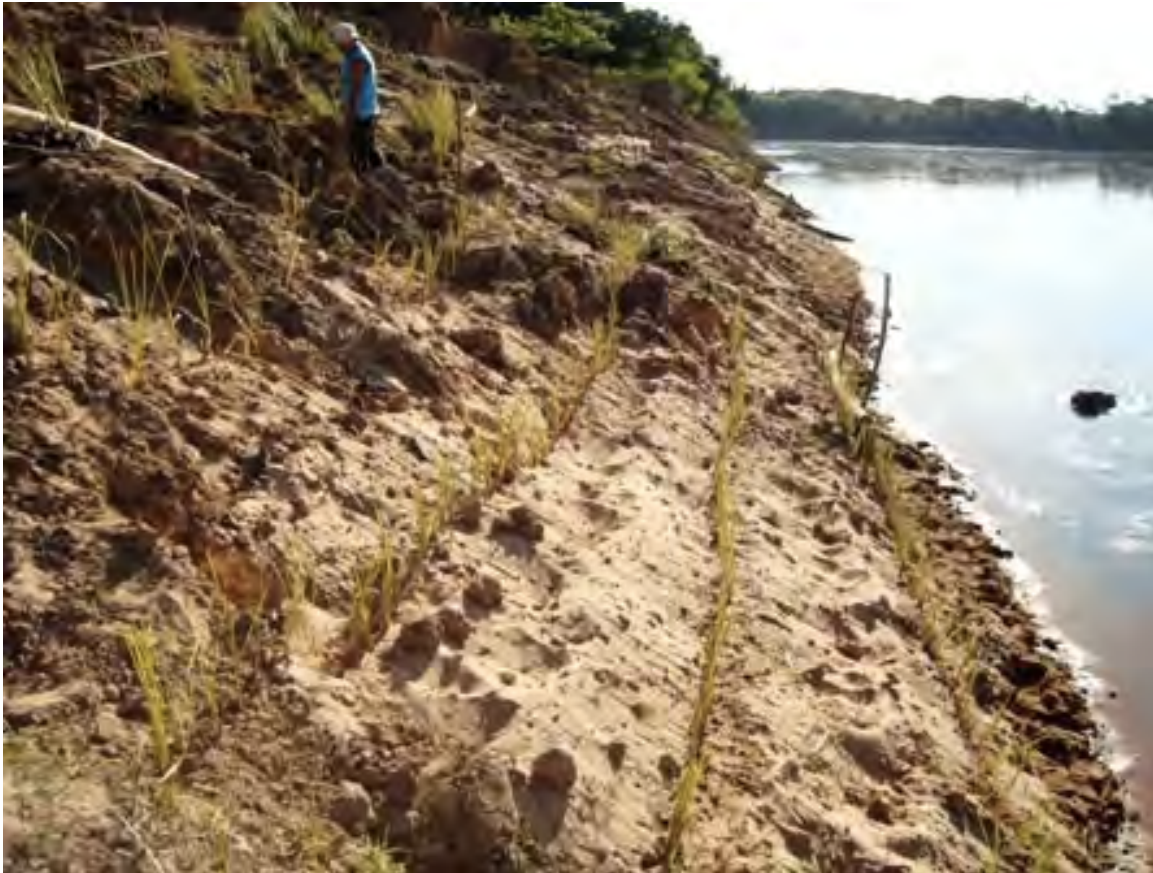
Experimento em implantação em 3 de junho de 2011:

- 15 metros de comprimento com 9 linhas espaçadas de 1 metro, e com 15 linhas perpendiculares;
- Densidade de plantio: 10 mudas por metro linear;
- Coordenadas do local: UTM 603.864 e 8.239.757.

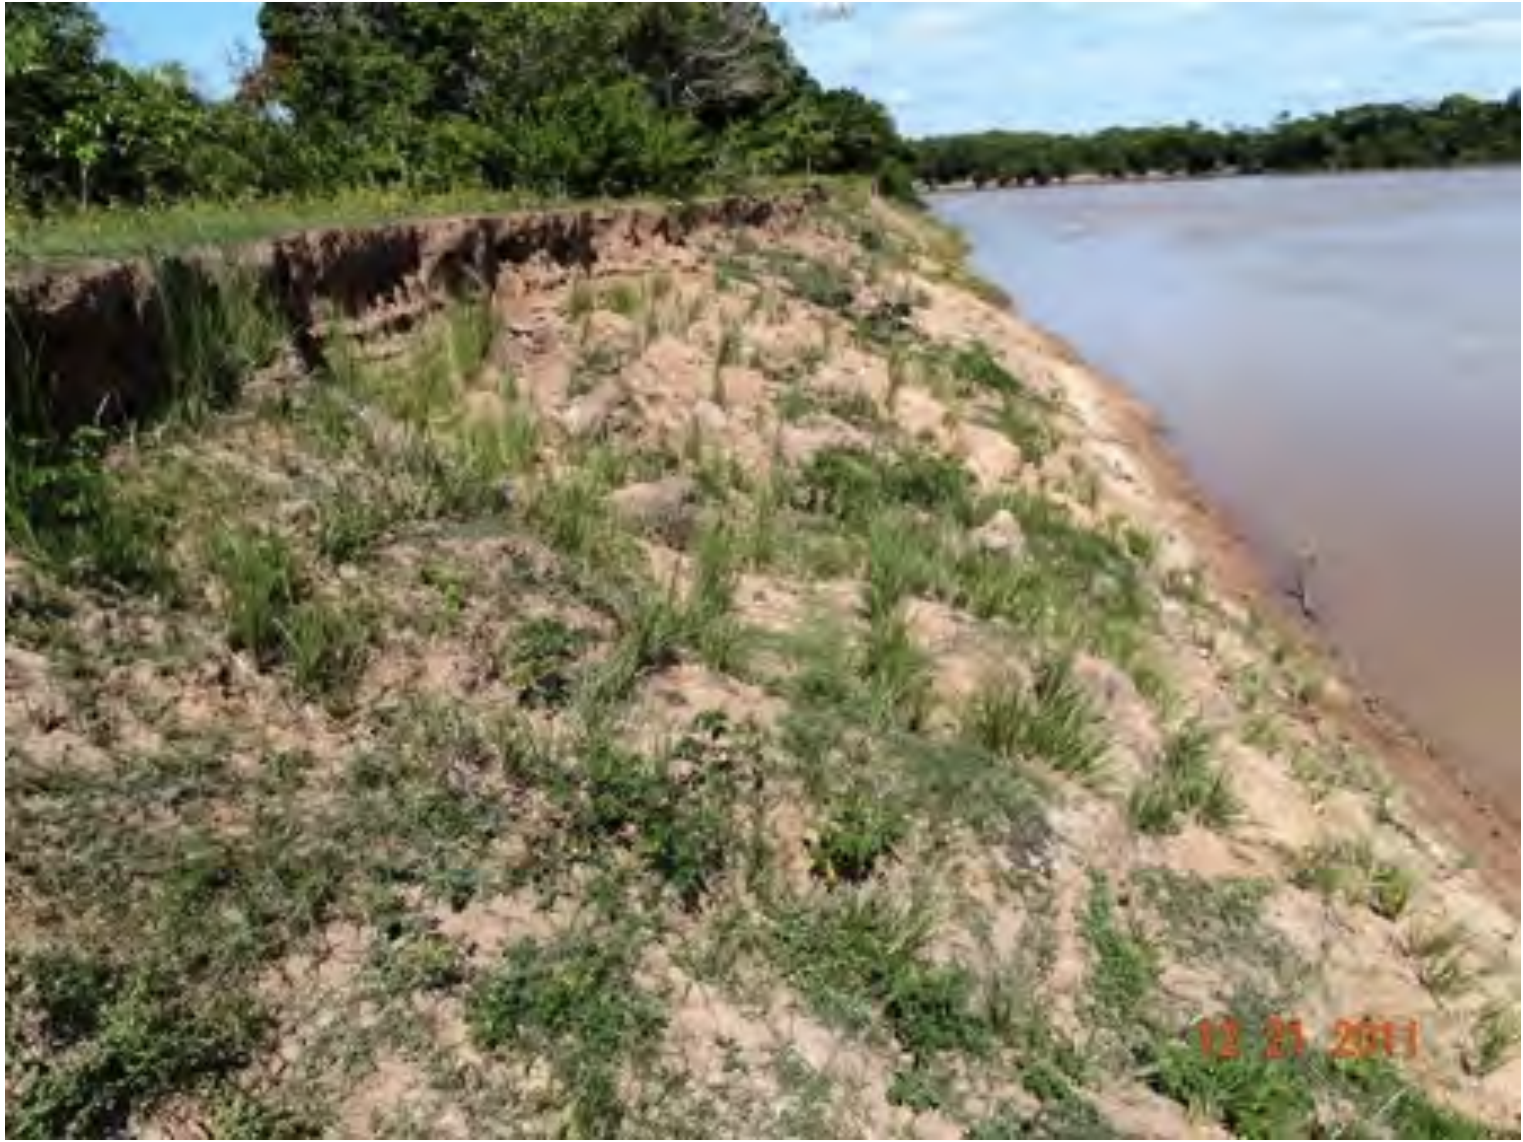
Aspecto do experimento em dezembro de 2011

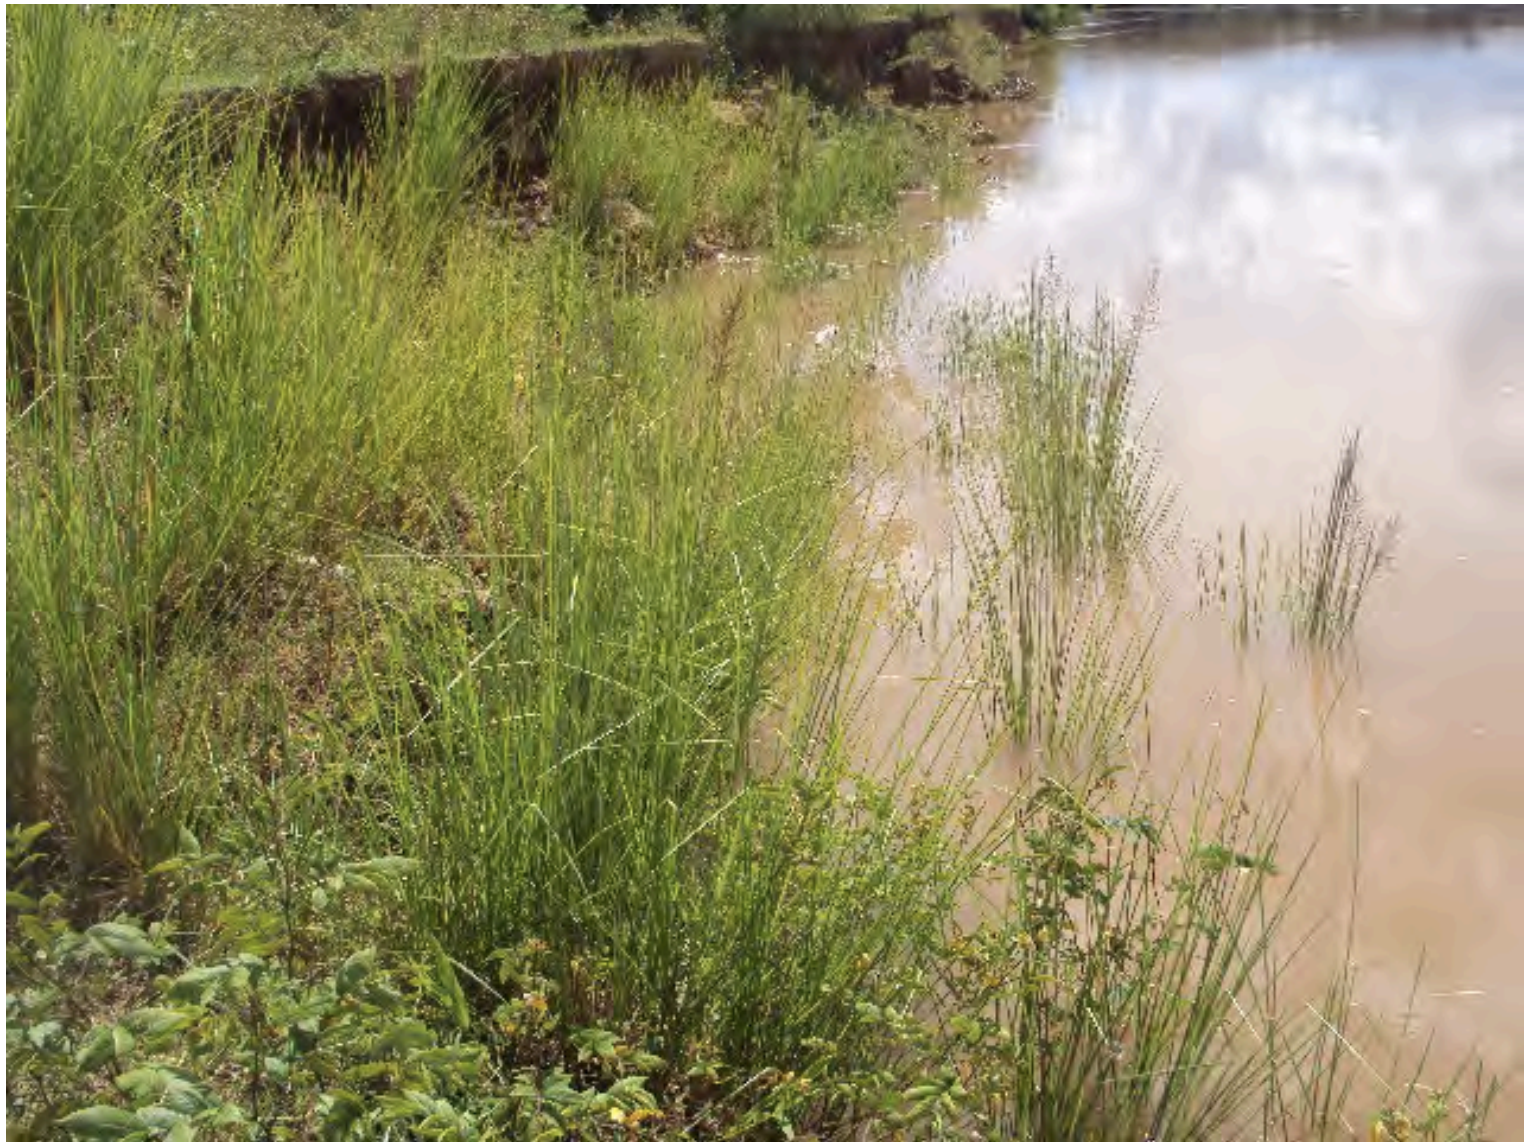
Fevereiro de 2012, com parte do experimento submerso.

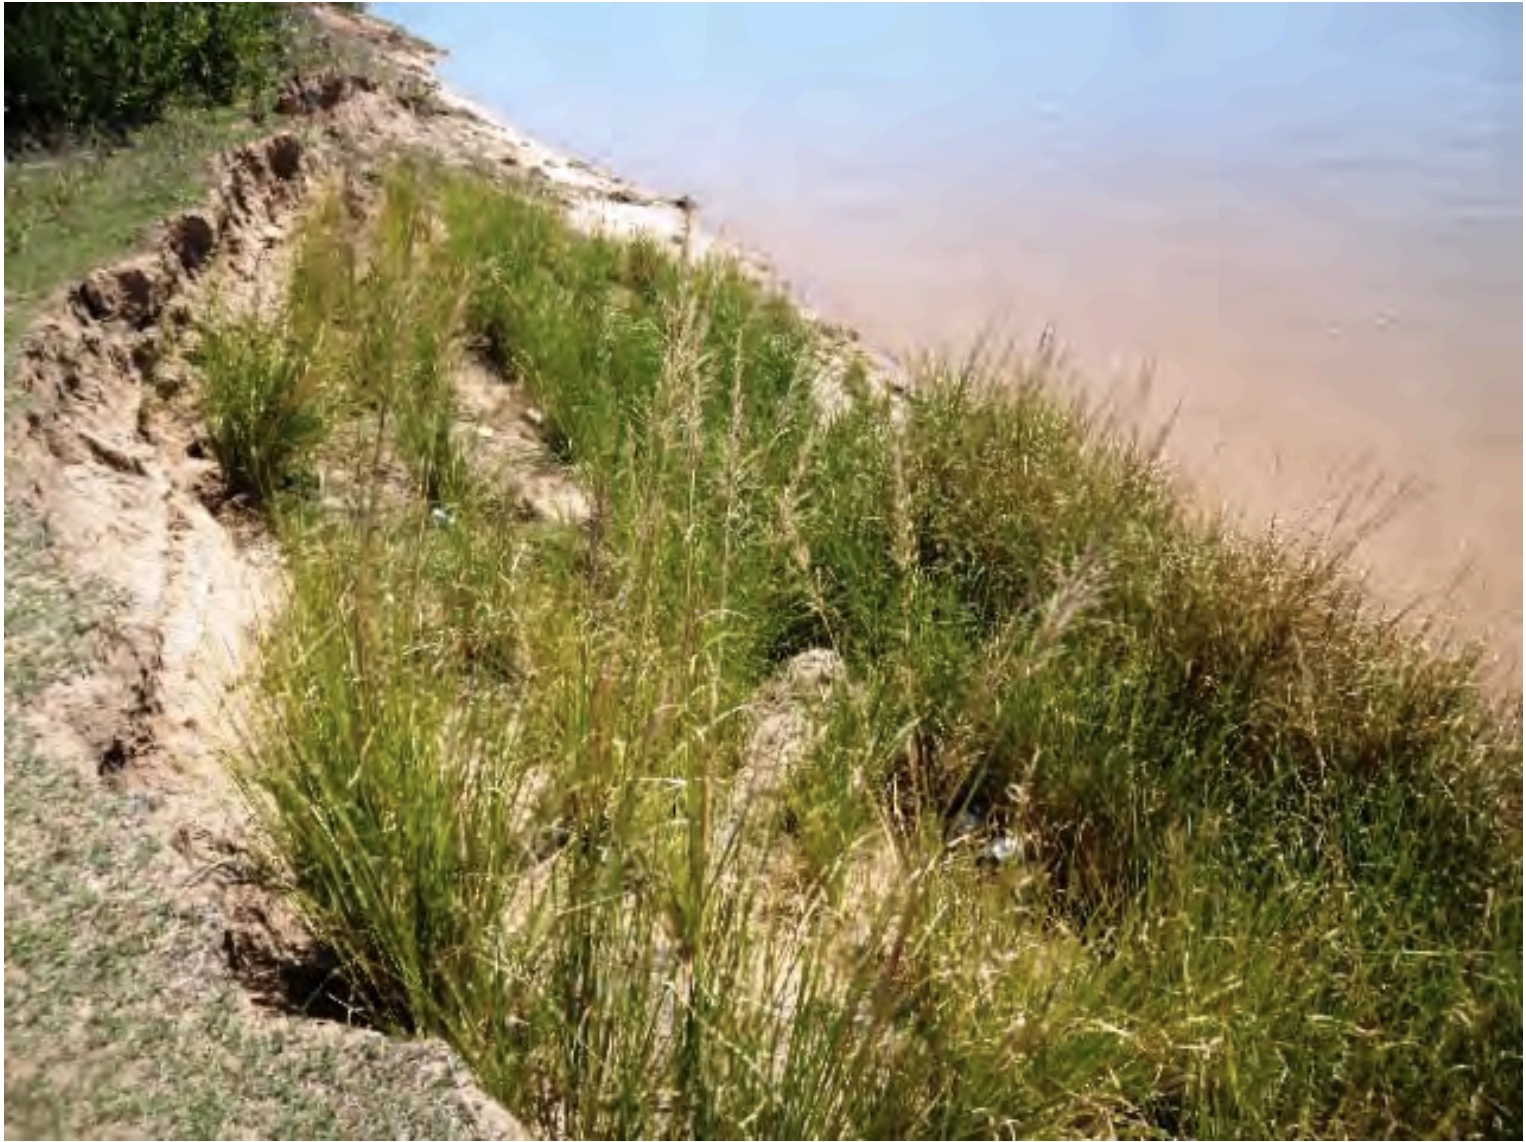
Maio de 2012

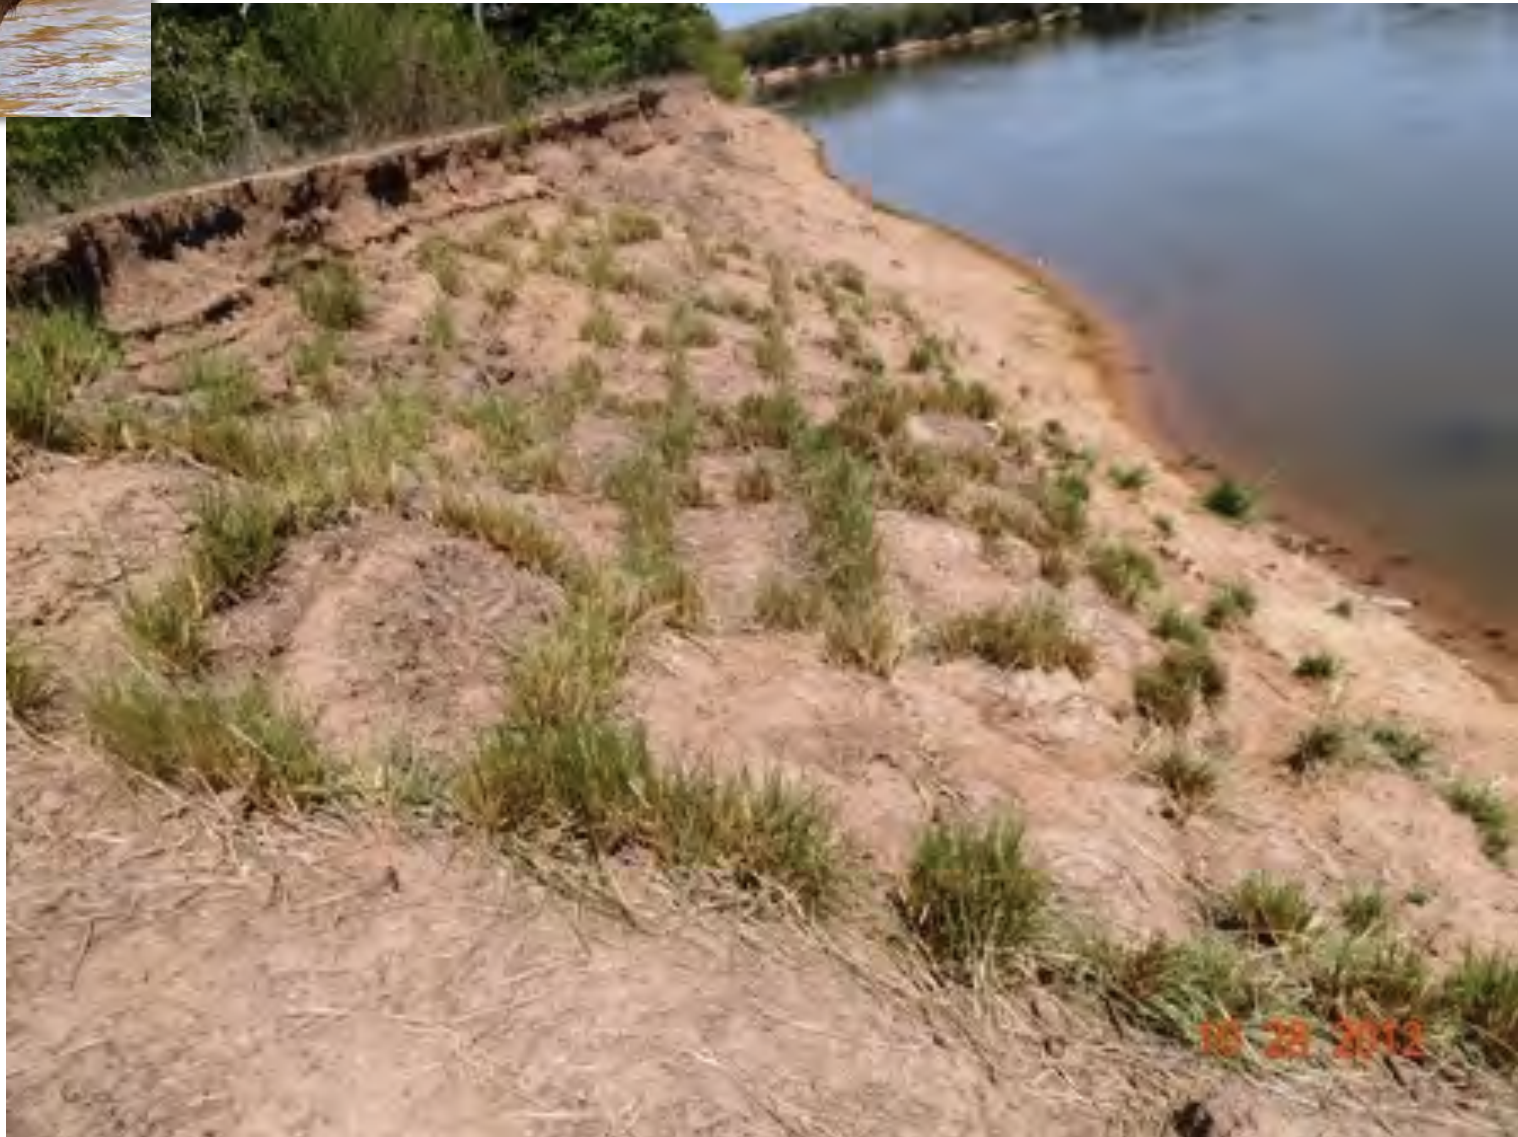
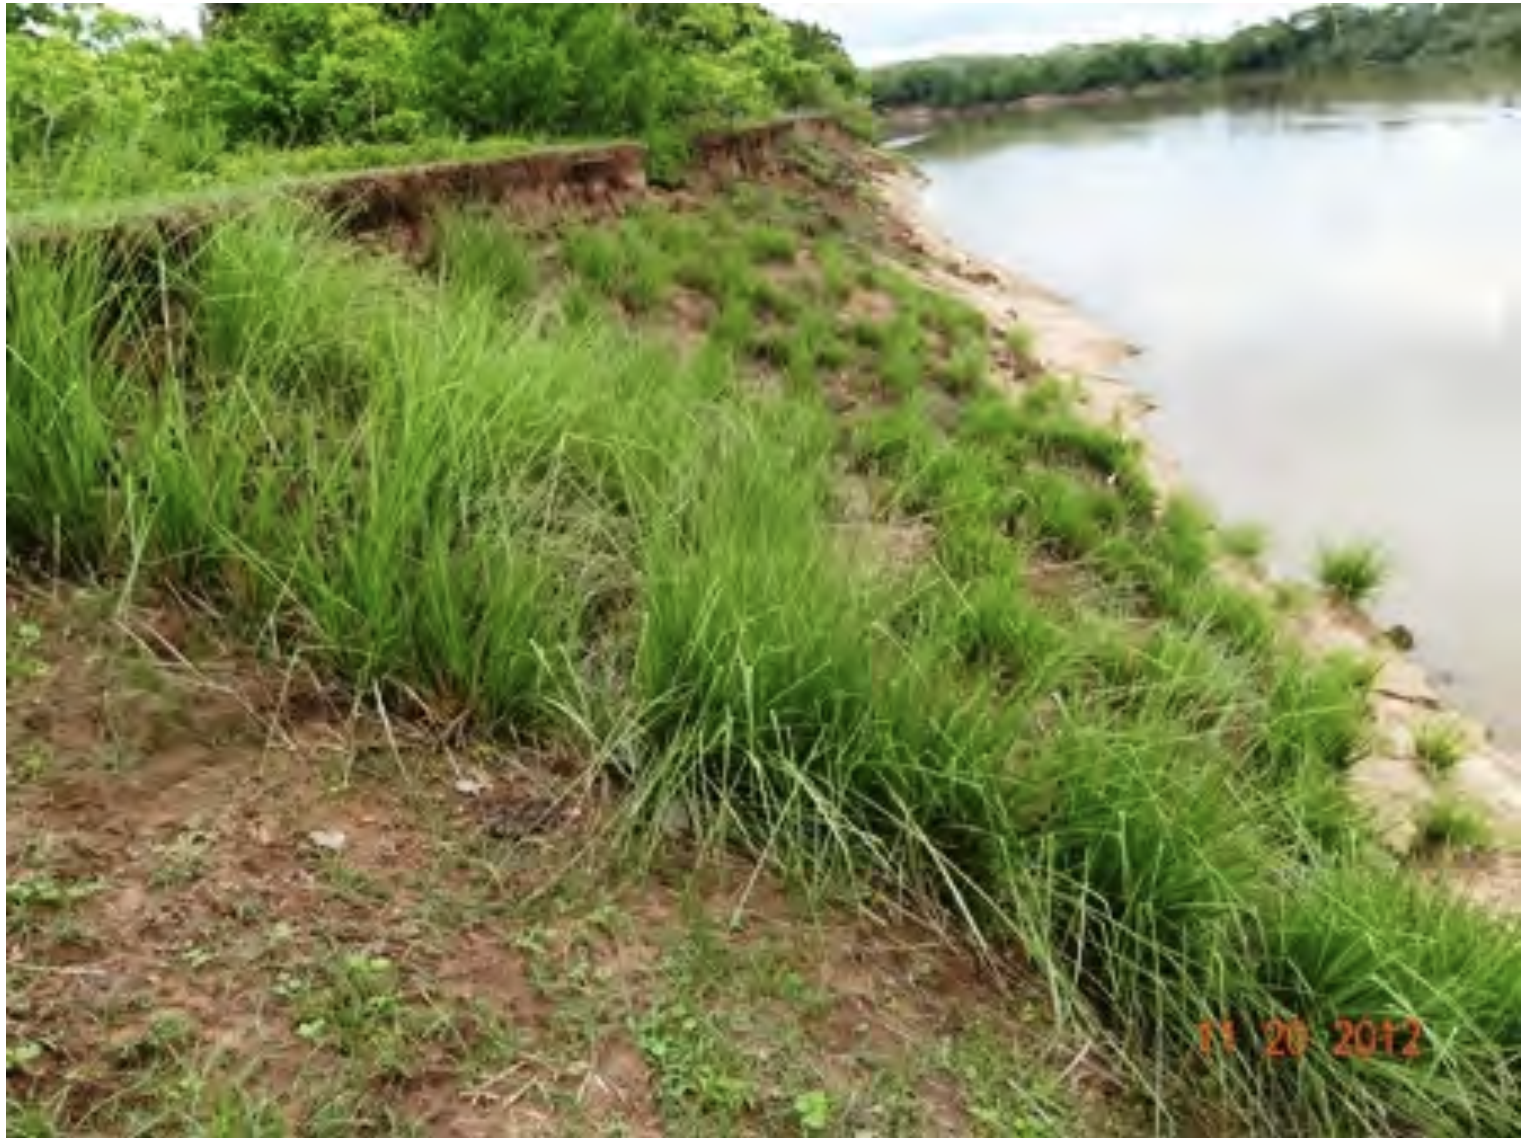
Aspecto do experimento em 20 de novembro de 2012

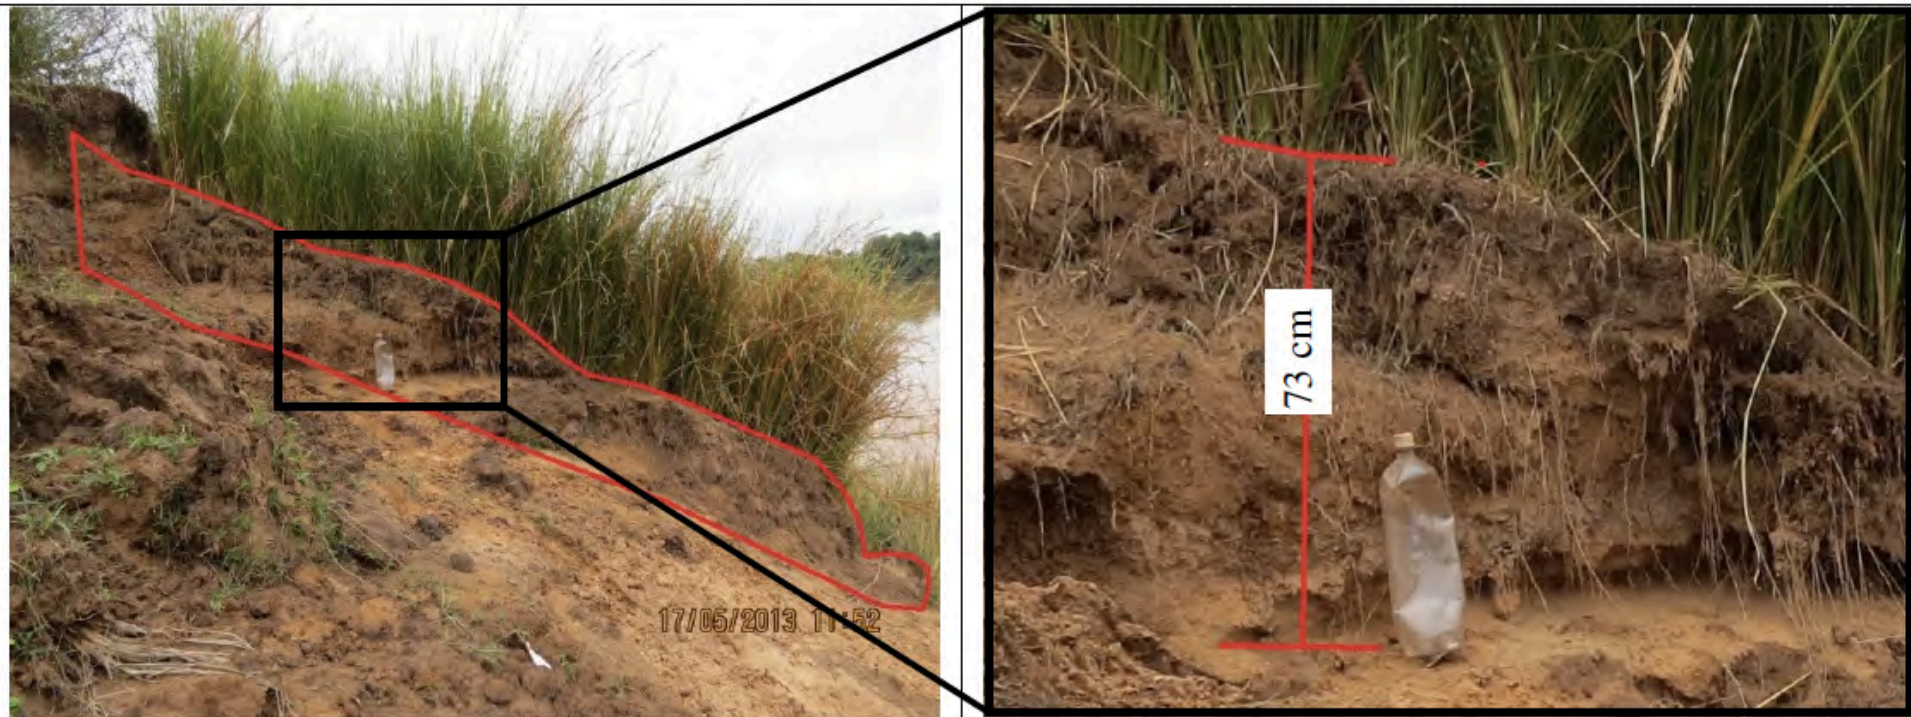
Área do experimento não foi afetado, de forma significativa, pela erosão fluvial. Foto de 17 de maio de 2013

O Experimento permitiu comprovar a rusticidade do capim vetiver, sua tolerância à submersão e a eficiência da tecnologia do sistema vetiver no controle da erosão fluvial, e ao desbarrancamento, das margens do rio Cuiabá.
