ESTABILIZAÇÃO DE TALUDES MARGINAIS COM USO DE VETIVER: EXPERIMENTO NO RIO CUIABÁ, ESTADO DE MATO GROSSO - BRASIL

Resumo – A tecnologia denominada *Vetiver Grass Technology* (VGT) ou Sistema Vetiver (SV) é utilizada com eficiência em vários países no controle de processos erosivos e estabilização de taludes. Este trabalho desenvolvido num trecho do rio Cuiabá, localizado no Pantanal Matogrossense objetivou avaliar sua eficácia em um talude na margem do rio meandrante. A pesquisa se desenvolveu desde a produção de touceiras para mudas, plantio, e acompanhamento do desenvolvimento das plantas e dos processos erosivos e de desbarrancamentos. O experimento demonstrou que a tecnologia do Sistema Vetiver é eficaz, de fácil aplicação e de baixo custo. Os resultados mostraram que esse capim se desenvolve tanto em solos arenosos como argilo-arenosos, sem qualquer preparo prévio de tratamentos culturais. É tolerante ao período de submersão durante o período de cheias e eficiente no controle da erosão fluvial e desbarrancamento do rio.

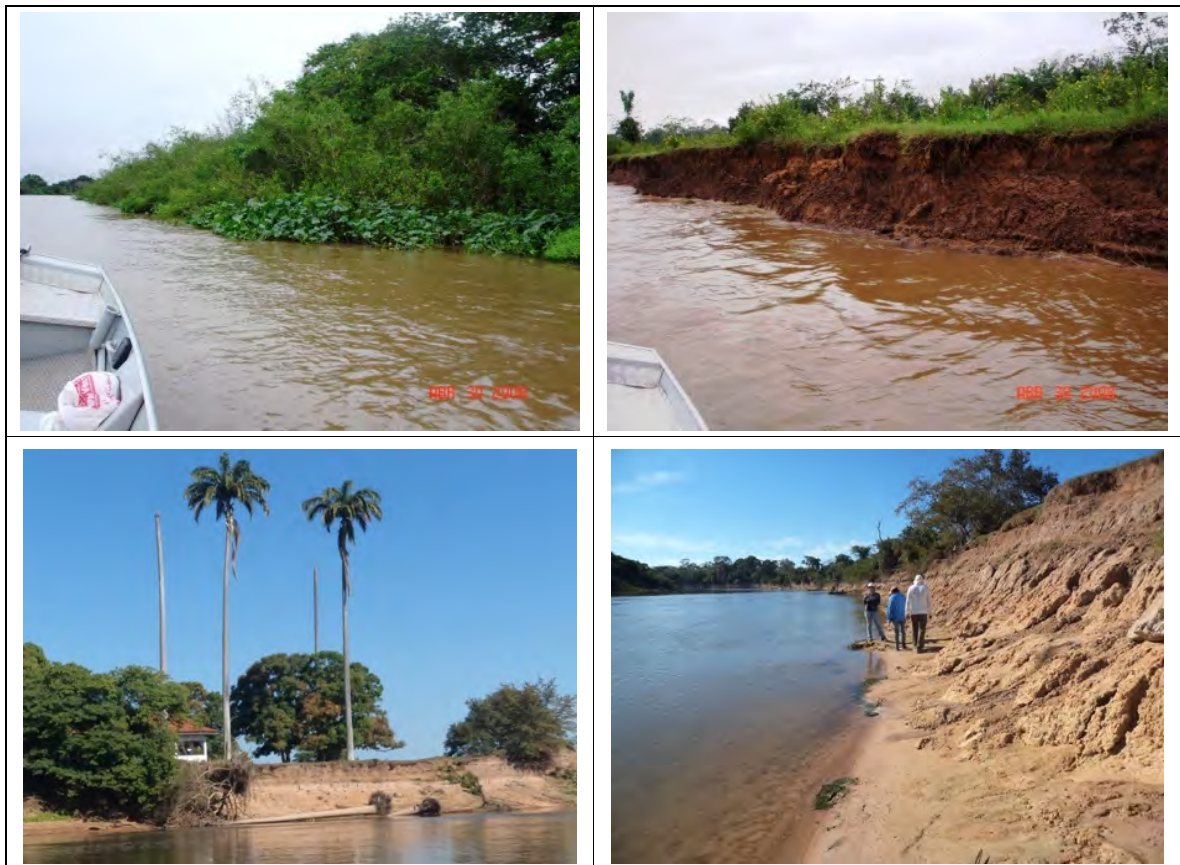
Figura 2. Na parte superior margem protegida com vegetação, à esquerda, e à direita margem desmatada com talude marginal sofrendo processos erosivos e de desbarrancamentos. Fotos inferiores trechos do rio com suas margens em processo ativo de desbarrancamentos (Fotos de abril de 2008 e junho de 2011).

A Figura 2 mostra situação típica observada ao longo do rio Cuiabá, na qual as margens desprotegidas da vegetação são desmoronadas devido à ação da erosão fluvial, assim como pelo embate das ondas formadas pela movimentação de barcos motorizados.

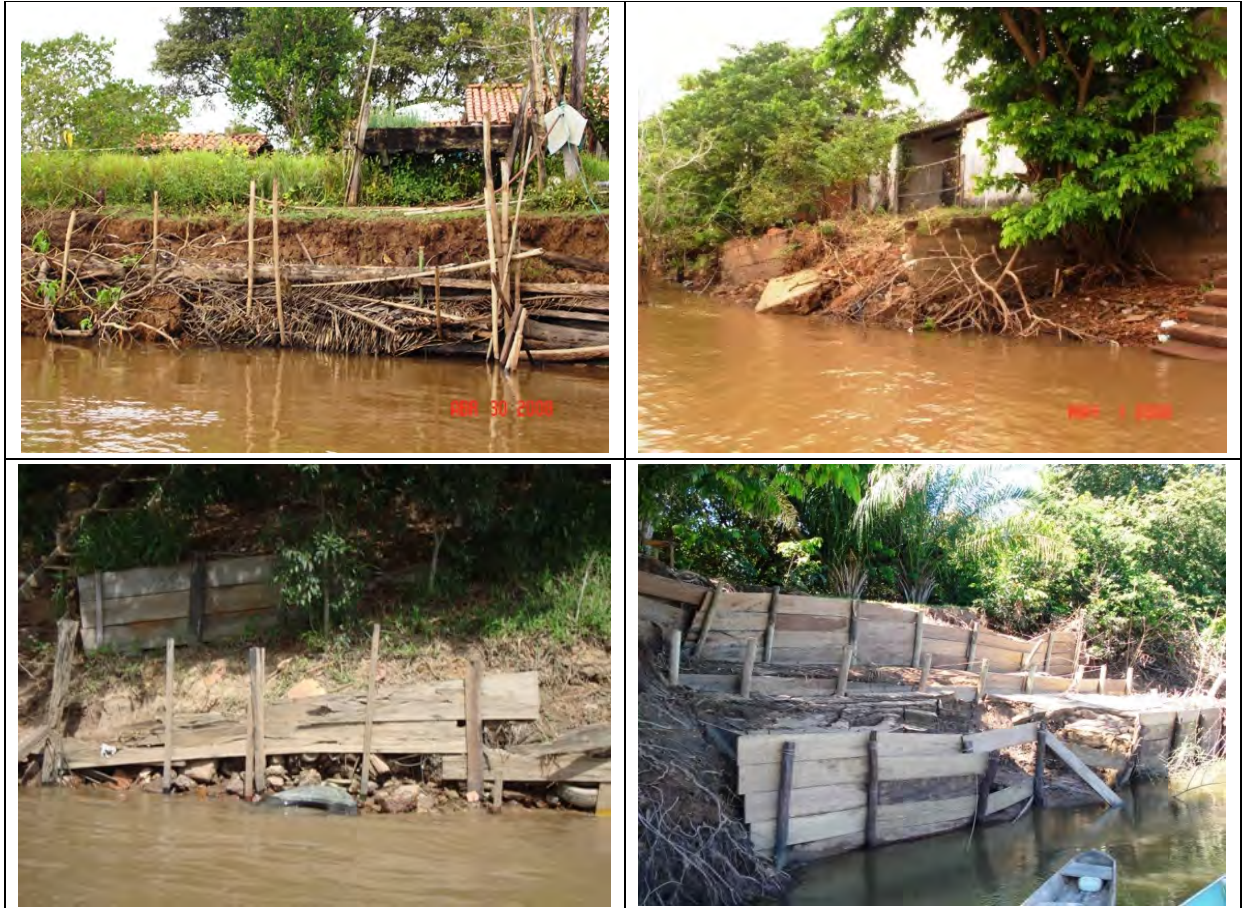
Figura 3. Exemplo de métodos de contenção utilizados na tentativa de conter o desbarrancamento com uso de paliçada, concreto e madeira. (Fotos superiores de 30/4/2008 e inferiores de 6/7/2011).

Essas medidas, na maioria das vezes, apresentam resultados insatisfatórios, como o mostrado na Figura 3.

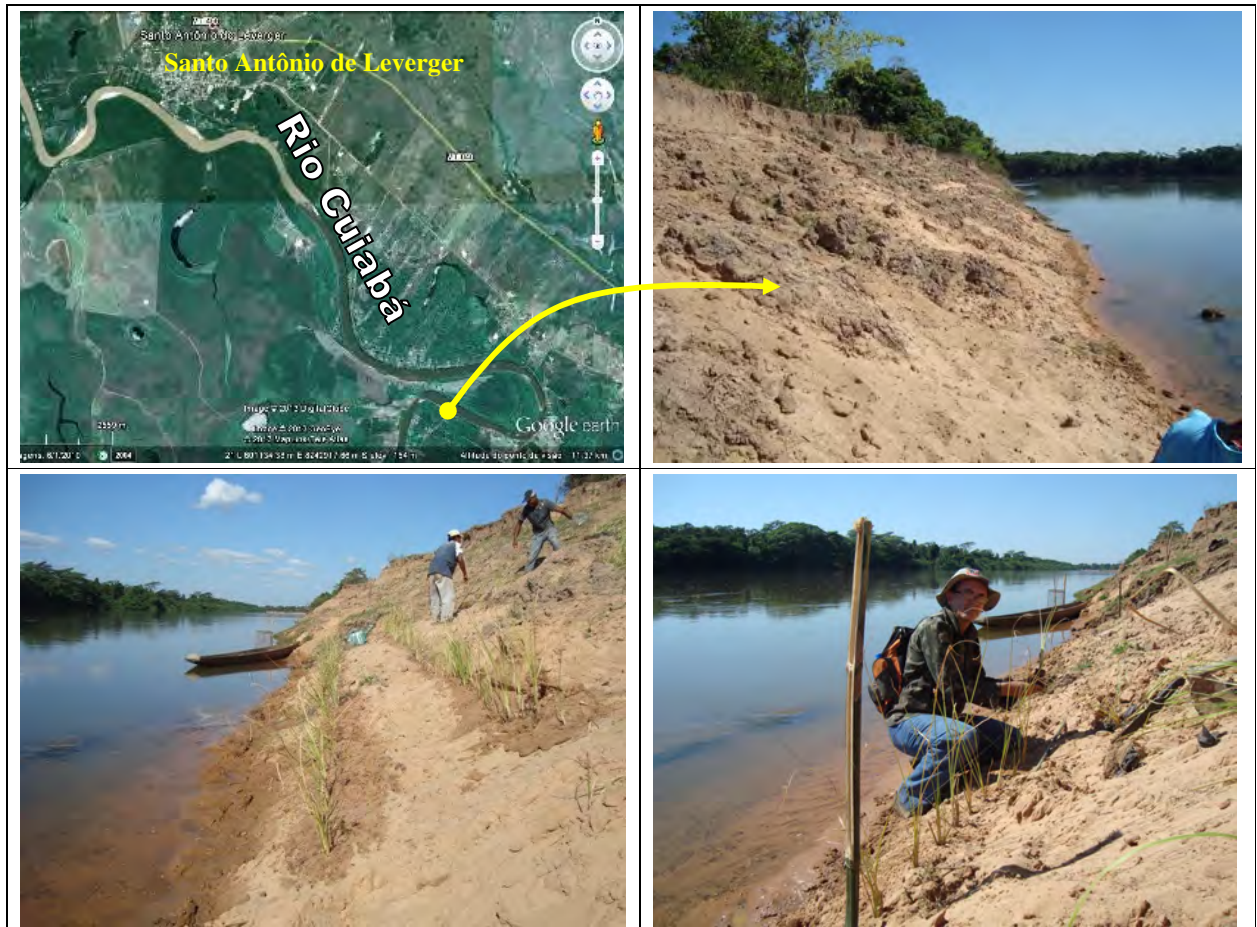
Figura 4. Local do talude marginal do rio Cuiabá onde foi implantado o experimento (imagem obtida do Google Earth em 13 de julho de 2013, Fotos de 3/6/2011).

O local escolhido situa-se nas coordenadas UTM 603864/8239757, representado na Figura 4, estando a 13 km da cidade de Santo Antônio de Leverger, sendo 13 por estrada asfaltada.

Trata-se de área desprovida de vegetação ciliar, com taludes arenosos e sujeito a erosão fluvial que, segundo informações de morador local, avança em média 1 metro anualmente.

O experimento com o Vetiver foi implantado na margem esquerda do rio Cuiabá (Figura 4), sem qualquer preparação prévia do terreno para o plantio das mudas, seja por regularização do terreno, retaludamento, correção pH ou aplicação de nutrientes.

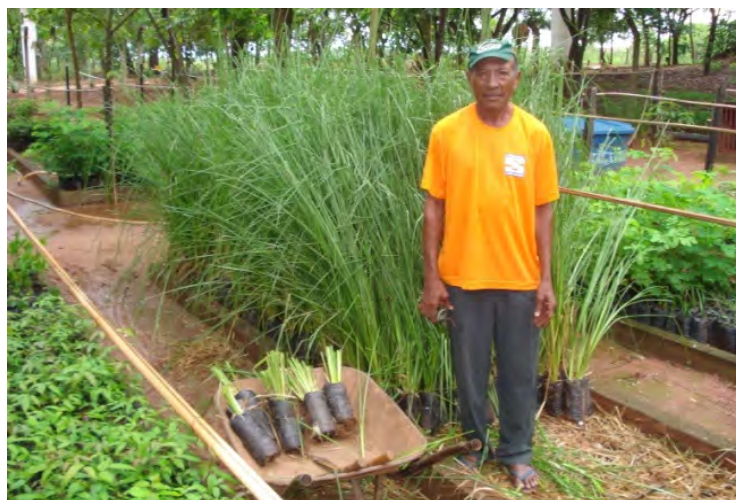
Figura 5. Mudanças de Vetiver obtidas por viveiro em Poconé, Mato Grosso (Foto de 20/1/2011)

Com o apoio logístico do Instituto Ação Verde, implantou-se em seu viveiro na margem do rio Cuiabá (município de Santo Antônio de Leverger, coordenadas UTM 604031/8236083) um canteiro do capim Vetiver cujas mudas foram fornecidas pela Secretaria de Meio Ambiente do Estado de Mato Grosso, através do viveiro sediado, na cidade de Poconé/MT, implantado nos anos 90. Originalmente as mudas foram fornecidas pela Empresa Brasileira de Pesquisa Agropecuária (EMBRAPA) de Cruz das Almas, Bahia (Figura 5).

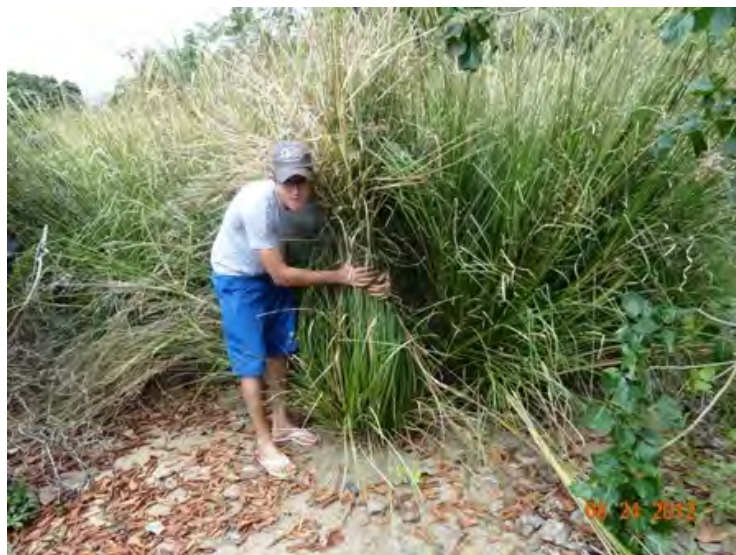
Figura 6. Viveiro com touceiras de vetiver com 10 meses e 10 dias (foto de 24/08/2012).

Em 21 de janeiro de 2011 produziu-se cerca de 200 mudas, com espaçamento de 50x70 cm, para produção de touceiras. O canteiro foi implantado ao lado do viveiro, em terreno aterrado com material de textura argilo-arenosa, não havendo nenhum tipo de correção ou aplicação de fertilizantes no mesmo (Figura 6).

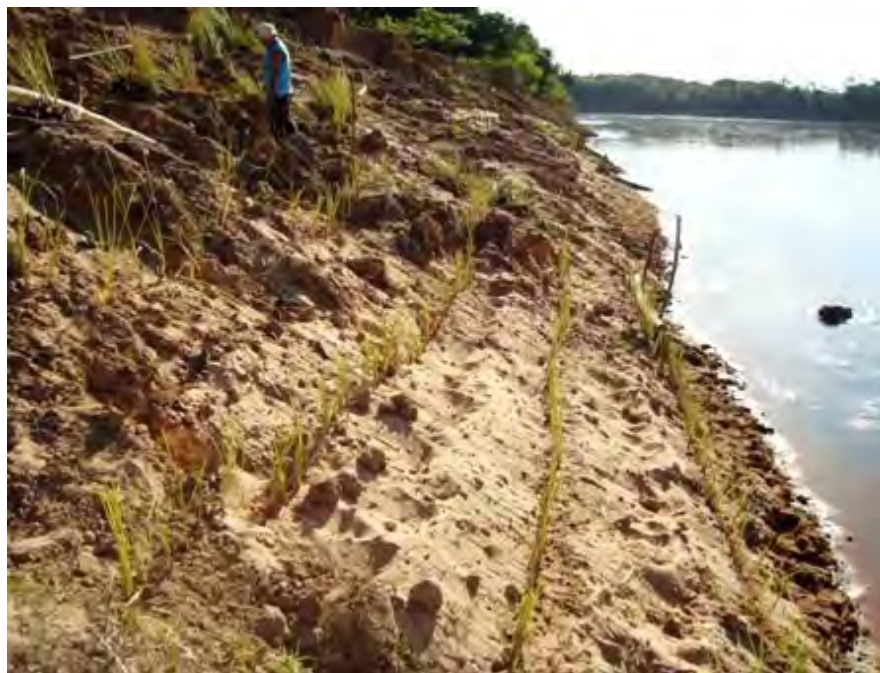
Figura 7. Densidade do povoamento no plantio do Sistema Vetiver, em 3 de junho de 2011.

No dia 3 de junho de 2011, num trecho de 15 metros de comprimento foram plantadas 9 linhas de mudas de Vetiver no comprimento do talude, com espaçamento de 1 metro entre linhas, e 10 mudas por metro linear, com linhas perpendiculares a estas, espaçadas a cada metro, totalizando aproximadamente o uso de 1400 mudas (Figura 7).

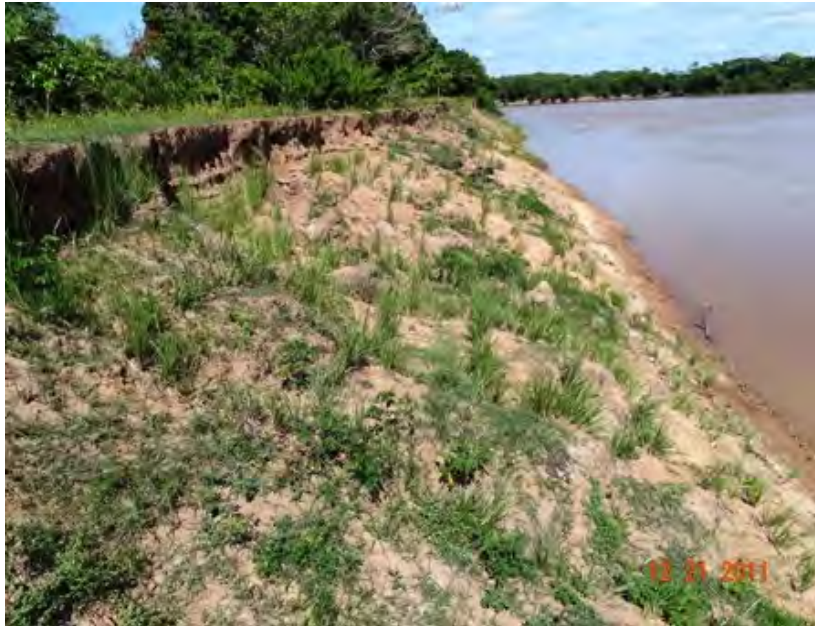
Figura 8. Vista em dois momentos de linhas de vetiver implantadas (foto de 21/12/2011).

O capim Vetiver demonstrou ser de característica muito rústica, desenvolvendo-se tanto em terrenos argilosos do viveiro como arenosos à margem do rio. Plantado nas condições naturais do terreno, sem qualquer preparo na regularização do mesmo ou adubação, com apenas três regas semanais, por três semanas após o plantio. Considerando-se o período de 6 meses, o capim se desenvolveu lentamente, abaixo da expectativa, como constatado na Figura 8.

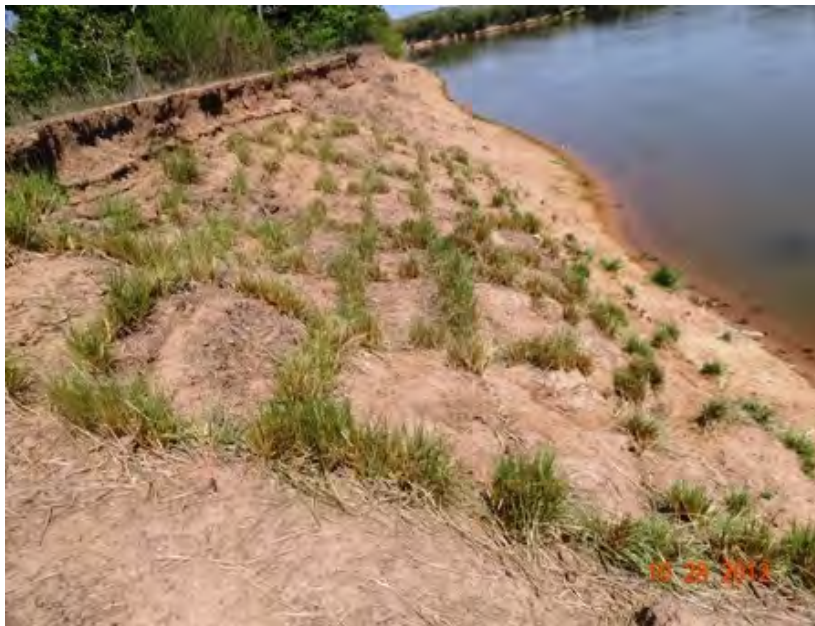
Figura 9. Local do experimento após poda (foto de 28/10/2012).

A poda realizada em 20 de agosto de 2012 (Figura 9) para melhor observação da distribuição das mudas de Vetiver ao longo das linhas implantadas, o que possibilitou melhor contatar sua fixação no terreno, ainda que sem os tratamentos culturais normalmente aplicados.

Observou-se que as duas primeiras linhas, na parte inferior do talude, foram eliminadas, bem como mudas esparsas ao longo das demais linhas. Concluiu-se que a principal causa foi o pastoreio de Capivaras, muito comum no local, e que as mudas teriam sido eliminadas antes que suas raízes estivessem definitivamente fixadas no terreno. As linhas e mudas suprimidas não foram repostas.

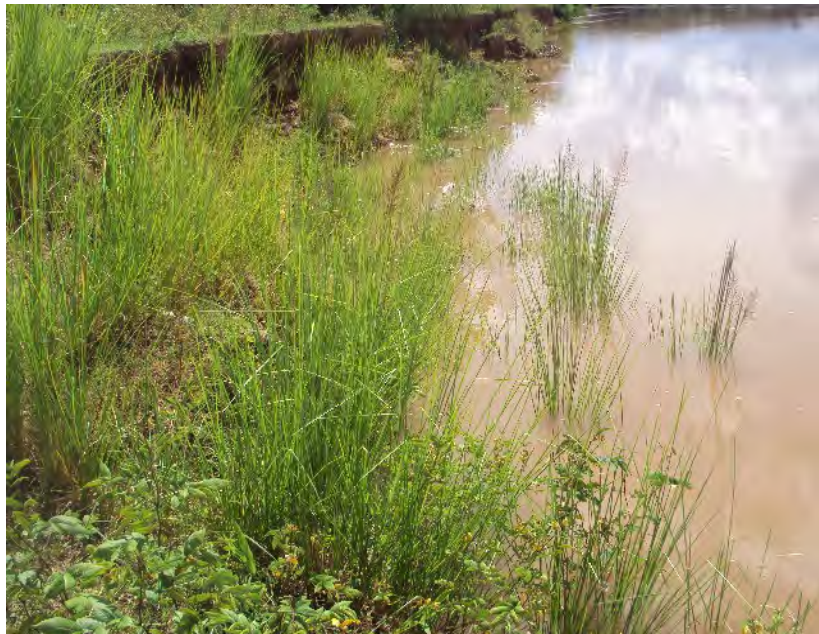
Figura 10. Rio Cuiabá cheio (foto de 23/02/2012).

No período chuvoso 2011/2012 o rio Cuiabá com significativa elevação do nível d'água, cobrindo parcialmente a área do experimento, não transbordou, conforme ilustra a Figura 10.

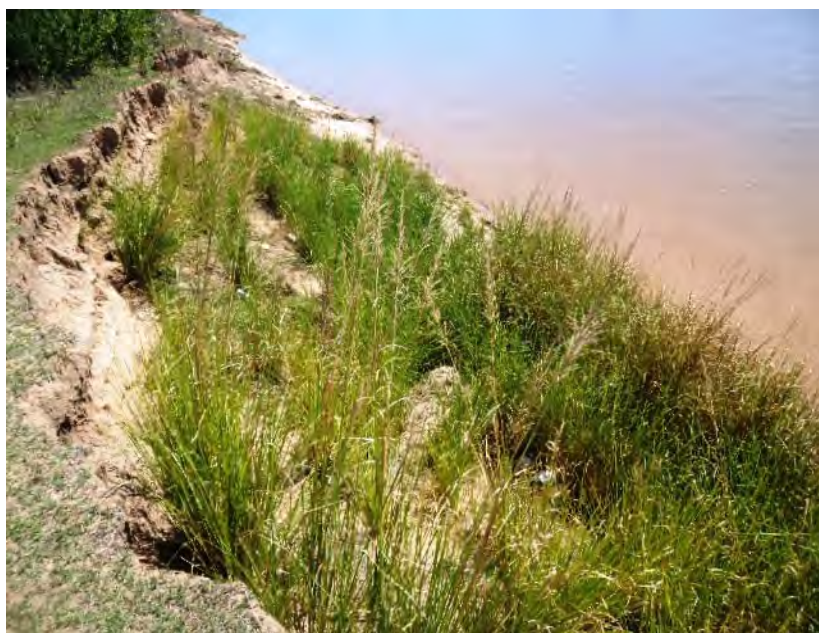
Figura 11. Touceiras de vetiver em 19 de maio de 2012

No período de vazante, quando o rio se estabiliza no seu nível mais baixo, após vistoria em campo, constatou-se que houve um crescimento vigoroso das touceiras de Vetiver e que a faixa do talude no qual o experimento está implantado, não foi afetado por processos intensos de erosão e desbarrancamento, a não ser em pontos localizados (Figura 11).

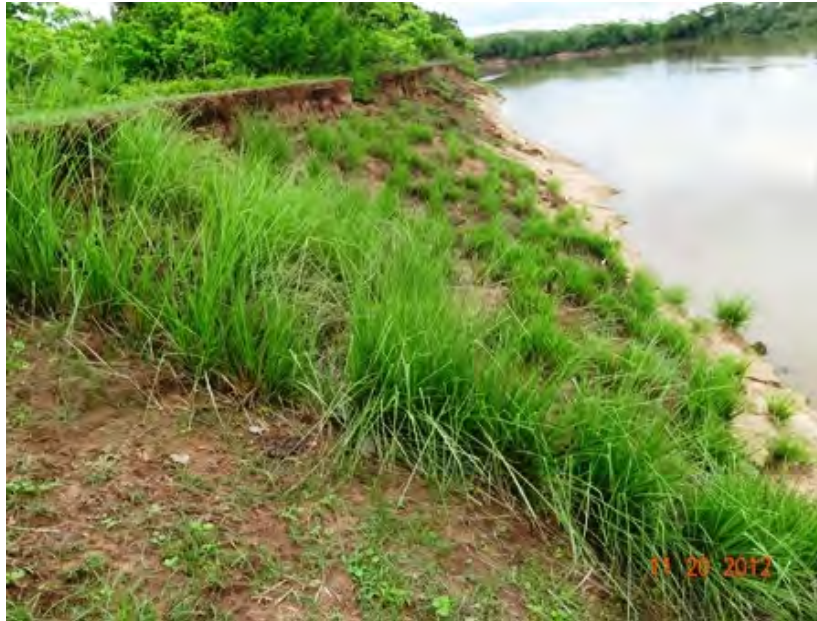
Figura 12. Experimento no início do período chuvoso de 2012 (foto de 20/11/2012).

Com o início do período chuvoso 2012/2013 as touceiras de Vetiver encontravam-se bem fixadas, mas com desenvolvimento heterogêneo, com touceiras mais vigorosas em algumas porções, e menos em outras, Figura 12.
