CONTROL DE EROSION Y SEDIMENTOS CON SISTEMAS VETIVER EN MARGEN DE RIO, TALUDES, CARCAVAS Y MINERIA EN VENEZUELA.

R. Luque.

Palabras claves: Bioingeniería Vetiver, Estabilización de taludes, Control de erosión, Cárcavas

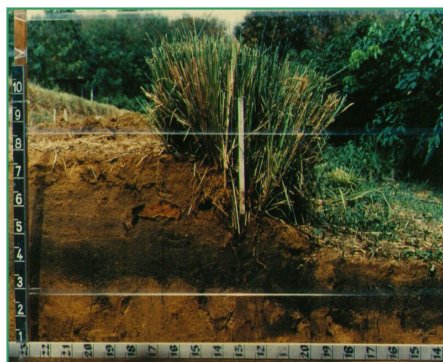
Figura 1.- Terraza Formada por una Barrera de Vetiver (Foto cortesía de TVNI)

El follaje del vetiver (figura 1) se despliega erecto y fuerte. Una planta adulta alcanza alturas que van de 0,5 a 2 m y diámetros que oscilan entre 0,3 y 0,6 m; según las características del suelo, las condiciones climáticas del sitio y el tratamiento dado durante la siembra. Su follaje es tan denso que cuando se siembra adecuadamente es capaz de retener flujos de agua de 80 cm y disminuir su velocidad casi a cero (Metcalfé, O et al, op.cit.); por lo cual además de reducir la velocidad de escorrentía, atrapa los sedimentos y los acumula en terrazas.

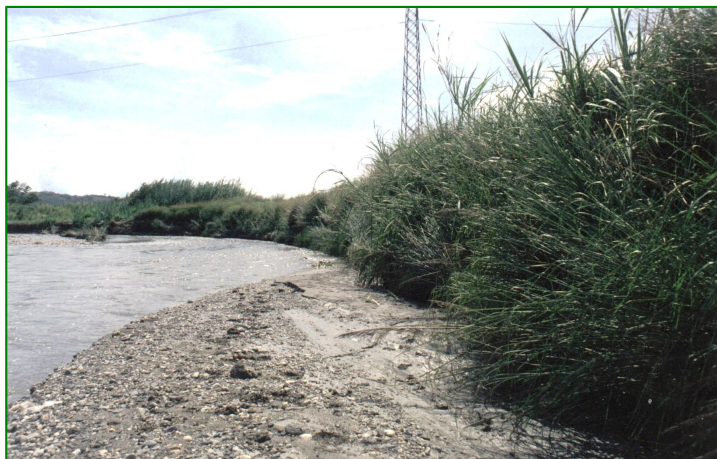
Figura 2.- Acumulación de Sedimentos en la orilla que antes erosionaba
Río Turbio, cerca de Yaritagua, Edo. Yaracuy.

A seis meses de la siembra, el vetiver tenía en promedio 1,5 m de altura y las raíces habían estabilizado el terreno. En diciembre, a 10 meses post-siembra, ocurrió una de las más fuertes crecidas durante años que desbordó el cauce del río en toda su trayectoria y originó serios daños en su ribera. Al retirarse las aguas se observó que la creciente no sólo no había afectado la zona protegida, sino que había aportado una cantidad considerable de sedimentos, dejando en su lecho un banco de arena de 3 m de ancho por 20 m de largo en la zona que otrora erosionaba y, que a futuro modificaría la dinámica del río en ese sector.

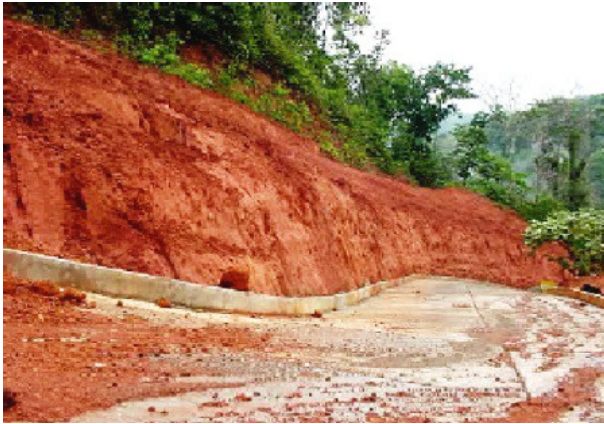
Figura 4.- Talud antes del tratamiento con vetiver (Oct 2.003)

Mediante la siembra de vetiver en curvas de nivel, se conformaron barreras que estabilizaron taludes de corte con pendientes que van desde los 30° hasta los 80° de inclinación. Las imágenes muestran un talud de pendientes múltiples estabilizado en el 2.004, antes y el después de la aplicación del SV. Además de controlar la erosión, la siembra del vetiver tuvo aquí como propósito propiciar la recuperación del bosque originario. A la fecha se observa se han propagado en el talud unas 12 especies diferentes sin participación antrópica. A medida que el bosque reaparece la sombra de las nuevas plantas limita el crecimiento del vetiver, en razón de lo cual este desaparece progresivamente para dar paso a la flora silvestre. La estabilización del sitio es total tras 7 años de la intervención.

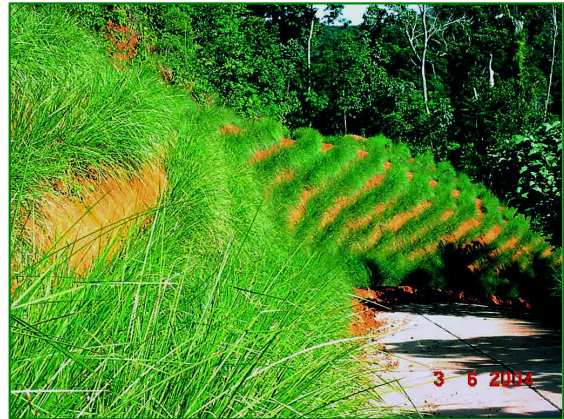
Figura 5 Talud ya estabilizado con vetiver (Jun 2.004)

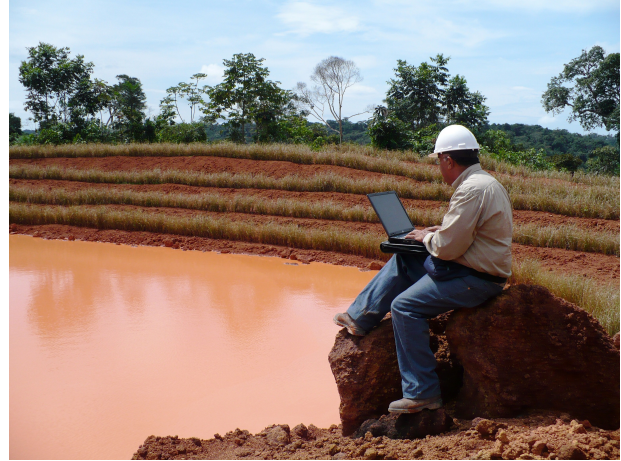
Figura 7.- Laguna protegida con vetiver (Jun 2.005)

El diseño elaborado contempló la siembra del vetiver en ambas caras del dique, con curvas de nivel bien trazadas a un IV que osciló entre 0,5 y 0,85 m.

El éxito obtenido con la aplicación del SV en las lagunas, llevo a la empresa operadora a implementar como norma el uso del vetiver para la protección de las nuevas lagunas.

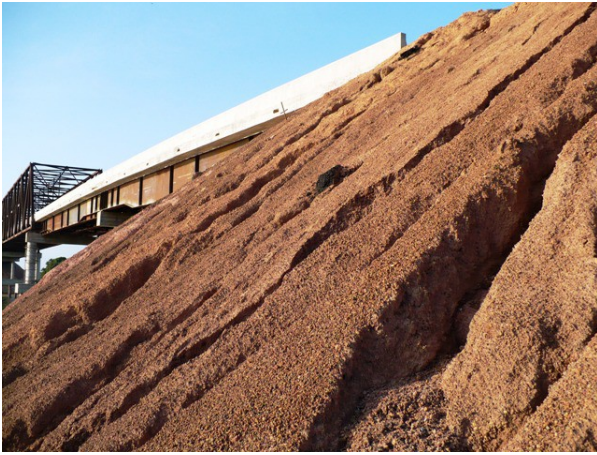
Figura 3.- Talud Sur del Puente Capanaparo antes de la siembra (Diciembre 2007)

Tras la construcción del terraplén asentado a ambos márgenes del río Capanaparo, sus taludes quedaron expuestos a dos temporadas de lluvias (1500 mm/año). A causa de ello sufrieron procesos erosivos que devinieron en la formación de abundantes surcos y cárcavas (figura 3). A objeto de controlar esos eventos y consolidar la estabilidad de los taludes de la vía de acceso al puente, se aplicó la Bioingeniería del Sistema Vetiver (SV).

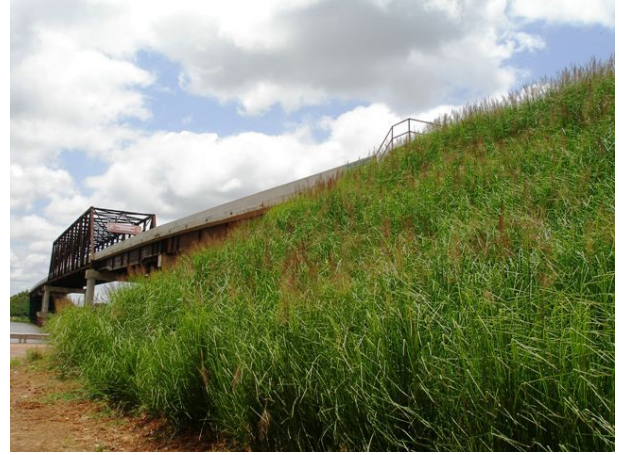
Figura 4.- mismo talud estabilizado con Vetiver (Junio 2008)

En inspección realizada en el mes de junio, pudimos observar que la conjunción de las lluvias y la fertilización realizada el mes anterior había promovido el rápido desarrollo de las barreras. Verificamos además la consolidación de las reparaciones y la adaptación de las plantas recién sembradas (figura 4).

A comienzos de agosto, mes en que las lluvias son más fuertes en la región, los taludes del terraplén carecían de surcos y cárcavas; el Sistema Vetiver ya los había estabilizado.

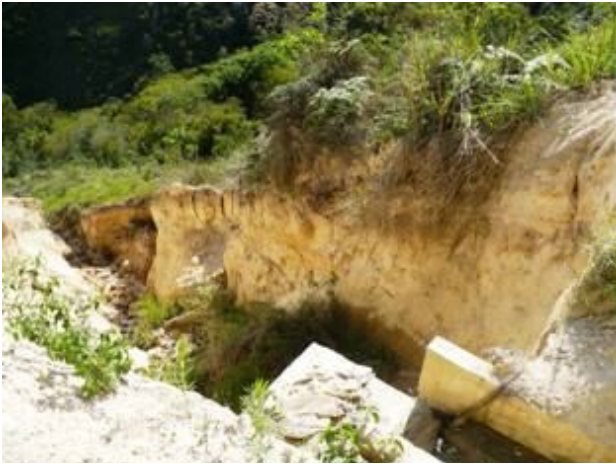
Figura 8.- Vista derecha de la Cárcava (Enero 2.009)

Las precarias obras de drenaje de la vía, reconducen hacia el punto en que estas son vertidas sobre la ladera grandes volúmenes de agua. El agua reconducida, la constitución del suelo y la reciedumbre de las lluvias iniciaron procesos de erosión que, en 3 años de registro, llevaron la profundidad del punto de descarga de 5,8 a 10,2 m. Esto motivó la formación de una cárcava de grandes dimensiones.

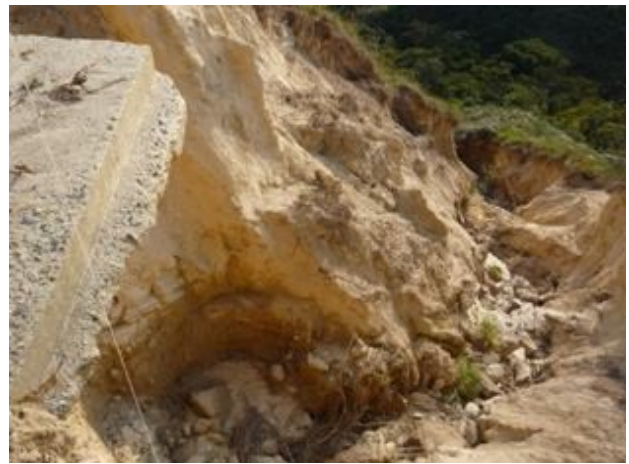
Figura 9.- Vista izquierda de la cárcava (Enero 2.009)*

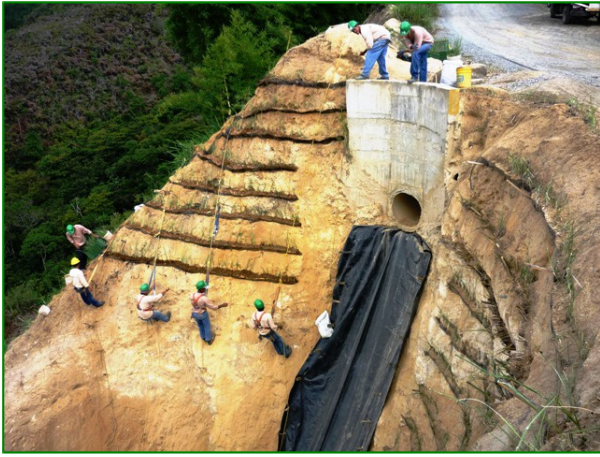
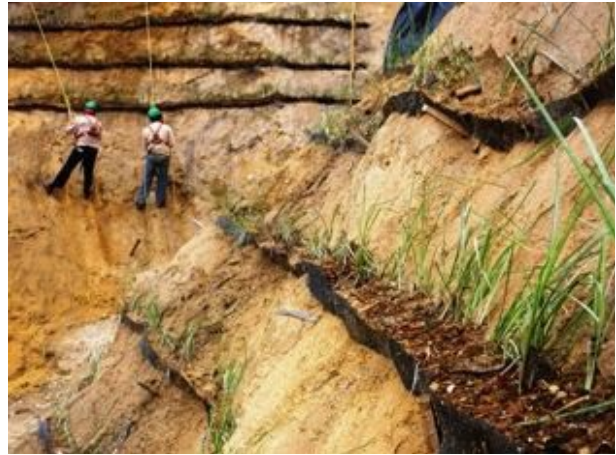
Figuras 10.- Trabajadores en faenas de siembra (Oct 2.009)

Figura 11.- Un talud terminado y el otro en proceso (Oct 2.009)

Los trabajos realizados para estabilizar la cárcava y conducir las aguas consistieron en reperfilarse a mano los taludes de fuertes pendientes, instalar un sistema de drenaje subterráneo y sembrar el vetiver en curvas de nivel bien trazadas. Para la ejecución de la primera y la última de las actividades señaladas, fue necesario el uso de equipos y técnicas de rappel (Figuras 10 y 11).

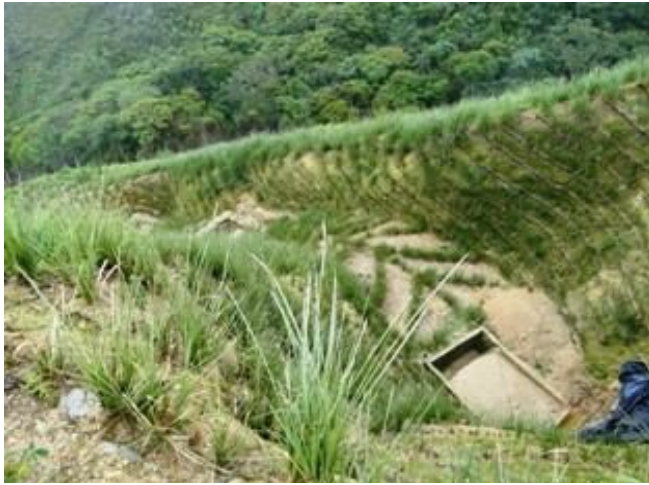
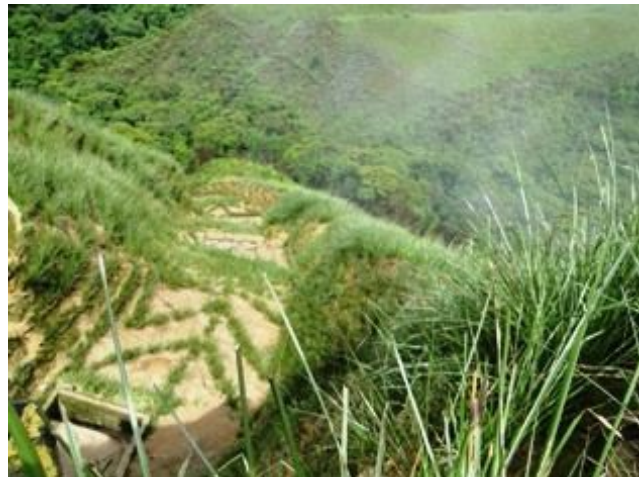
Figuras 12 y 13.- Cárcava en vías de estabilización, vistas izquierda y derecha (May 2.010)

En inspección realizada ocho meses después de culminar la siembra, se constató la total adaptación de las plantas y el inicio de la estabilización de una cárcava que, conforme a los registros efectuados antes de la implantación del SV, podría haber añadido 1 m de profundidad en el punto de descarga de las aguas de escorrentía para el momento de la presentación del presente trabajo de no haberse tomado acciones correctivas y cuya estabilización mediante la aplicación de la Bioingeniería asociada al SV, tuvo un costo muy inferior al de las alternativas tradicionales y se mantiene en armonía con el medio ambiente.

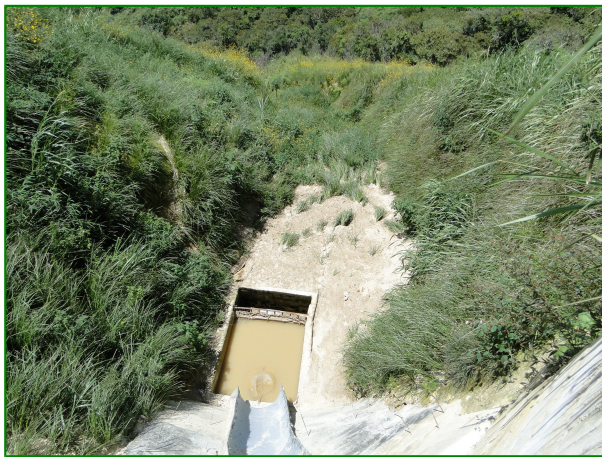
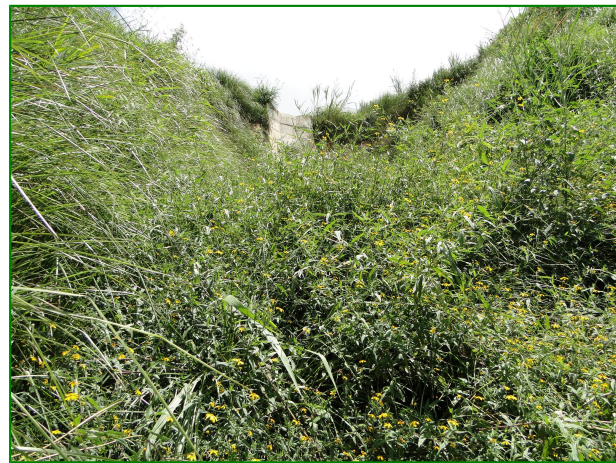
Figuras 14 y 15.- Cárcava completamente estabilizada, vistas izquierda y derecha (Dic 2.010)

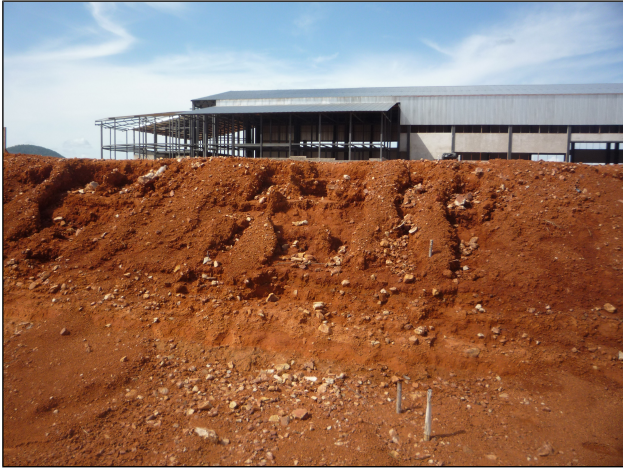
Figura 16.- Talud de una terraza afectada por la erosión (Ago 2.010)

Nuestra inspección a los daños determinó un problema similar al de los puentes Capanaparo y Cinaruco antes descritos, por lo que formulamos un propuesta similar; es decir, rellenar los taludes, sin realizar compactación; ello no fue aceptado, pese a los resultados obtenidos en aquella ocasión; con lo que el proyecto asumió un costo adicional por el reperfilado y compactación a máquina de los taludes.

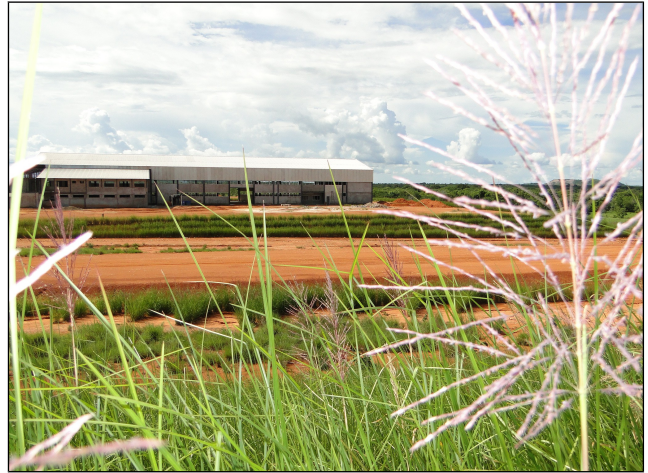
Figura 17 Terrazas y drenajes, luego de aplicado el SV (May 2.011)
