**COMPORTAMIENTO DEL PASTO VETIVER (*Chrysopogon zizanioides*) EN
AREAS DEGRADADAS EN LA COMPAÑÍA MINERA SIMSA S.A.A.
JUNÍN, PERÚ.**

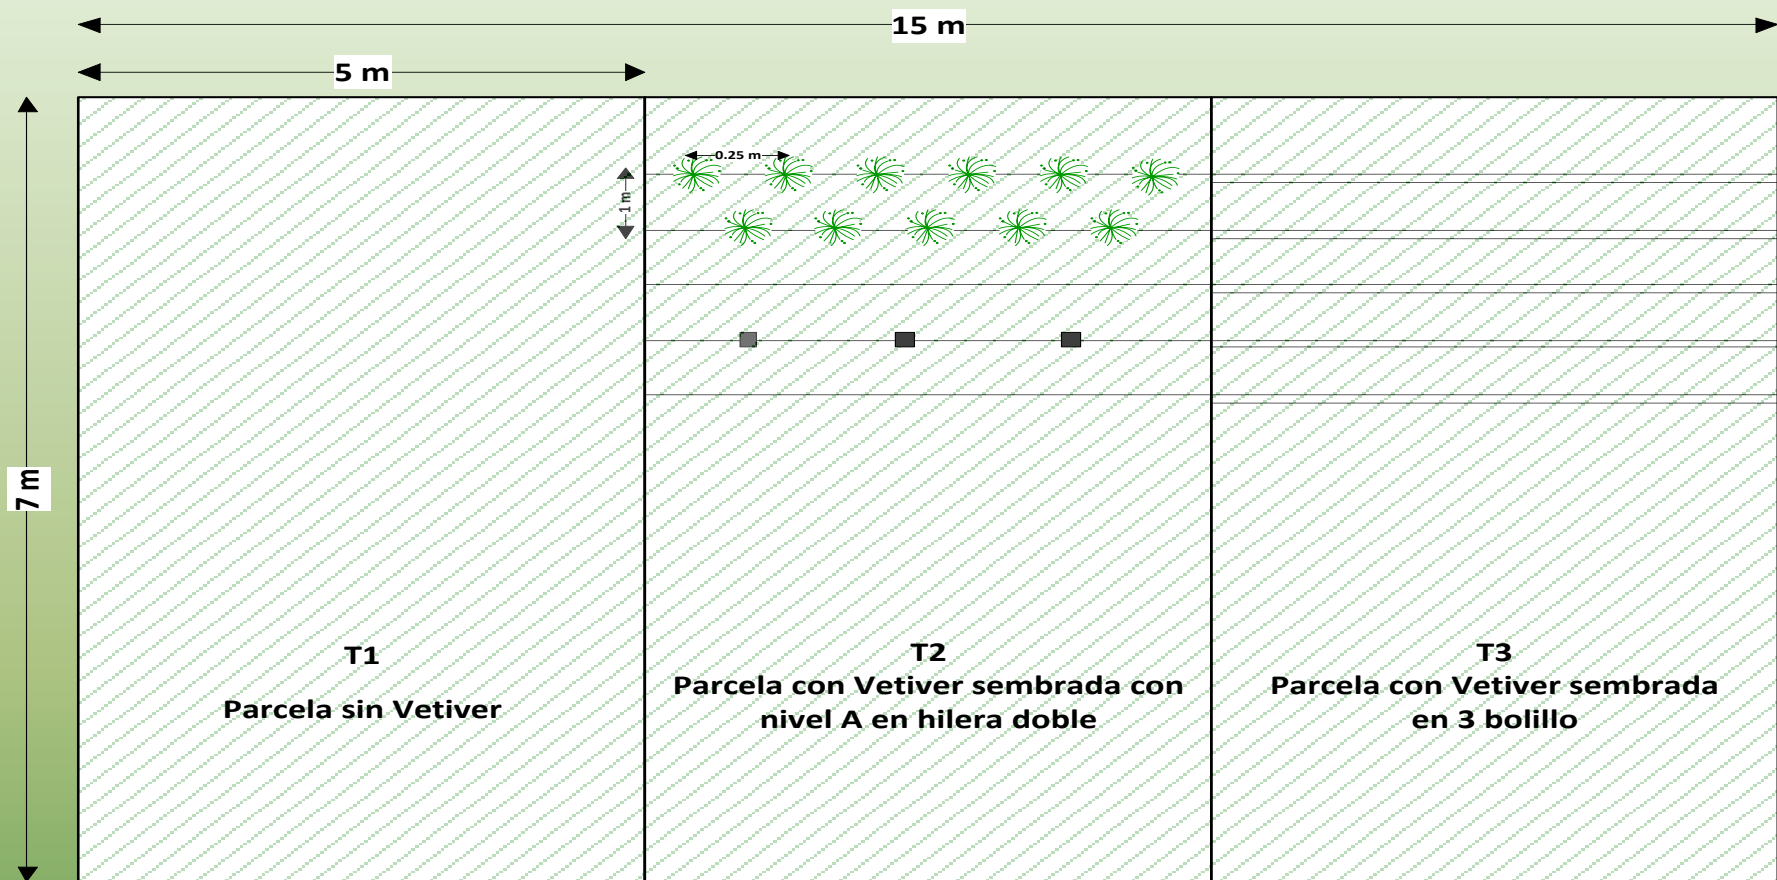
Tenemos un diseño de bloques completos al azar con 3 tratamientos y 3 repeticiones.

En total se ha instalado 9 parcelas de 5m. De ancho por 7m. De largo.

:Vetiver

:Varillas

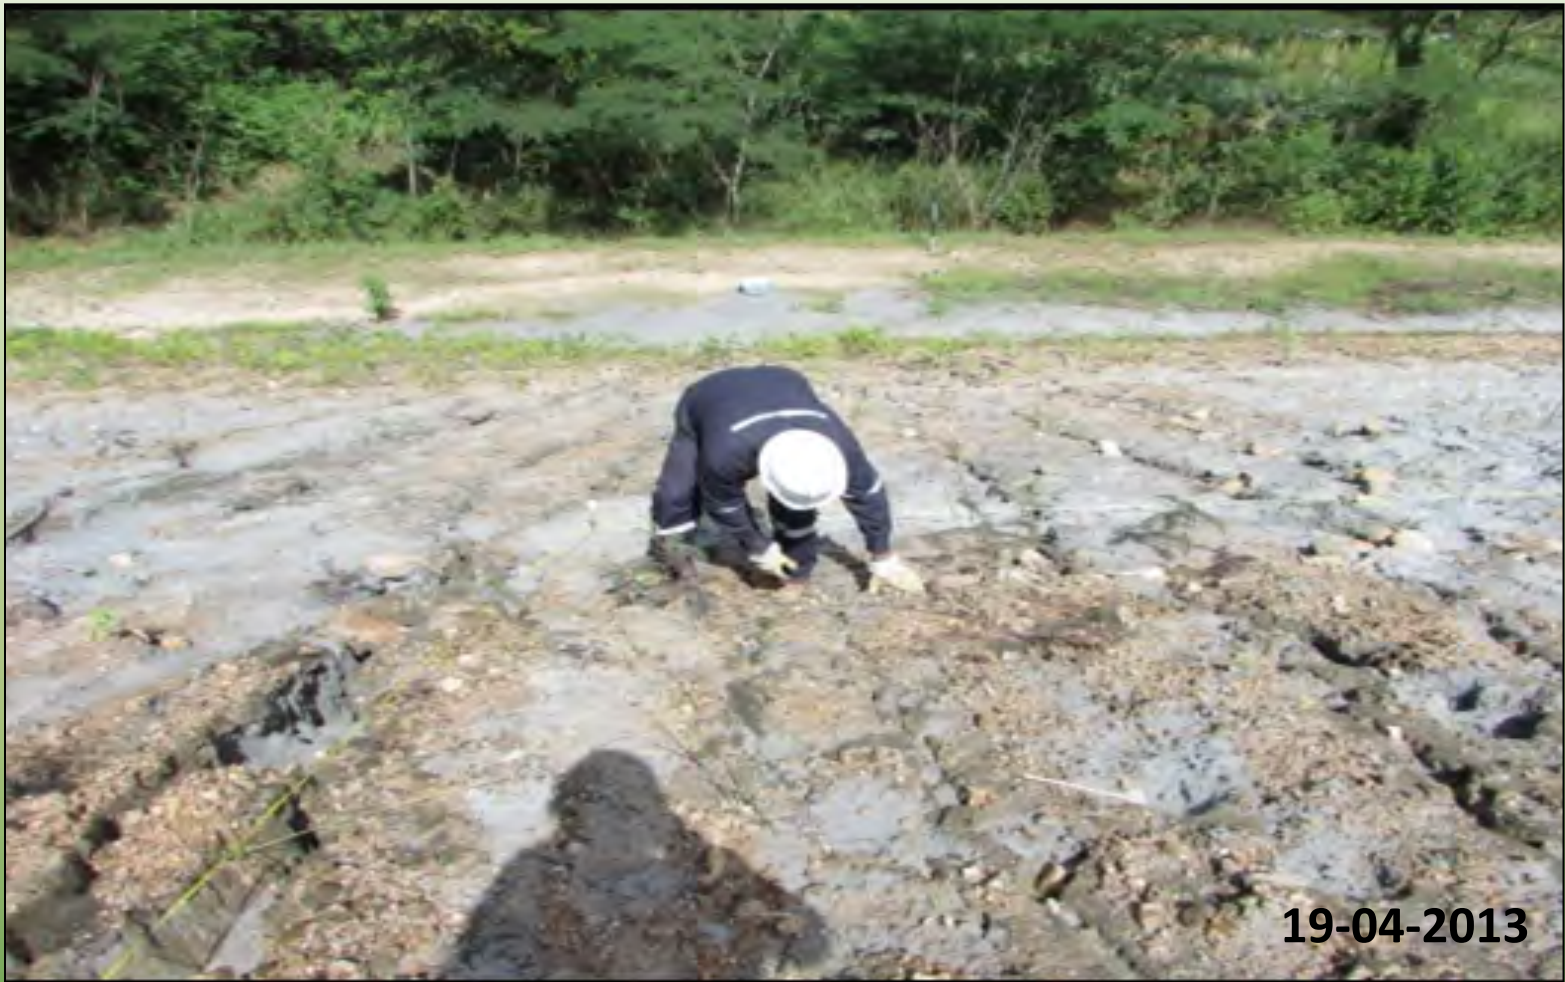
VETIVER INSTALADO EN EL RELAVE LA ESPERANZA

Relave antes de la siembra, se observa cárcavas por la erosión.

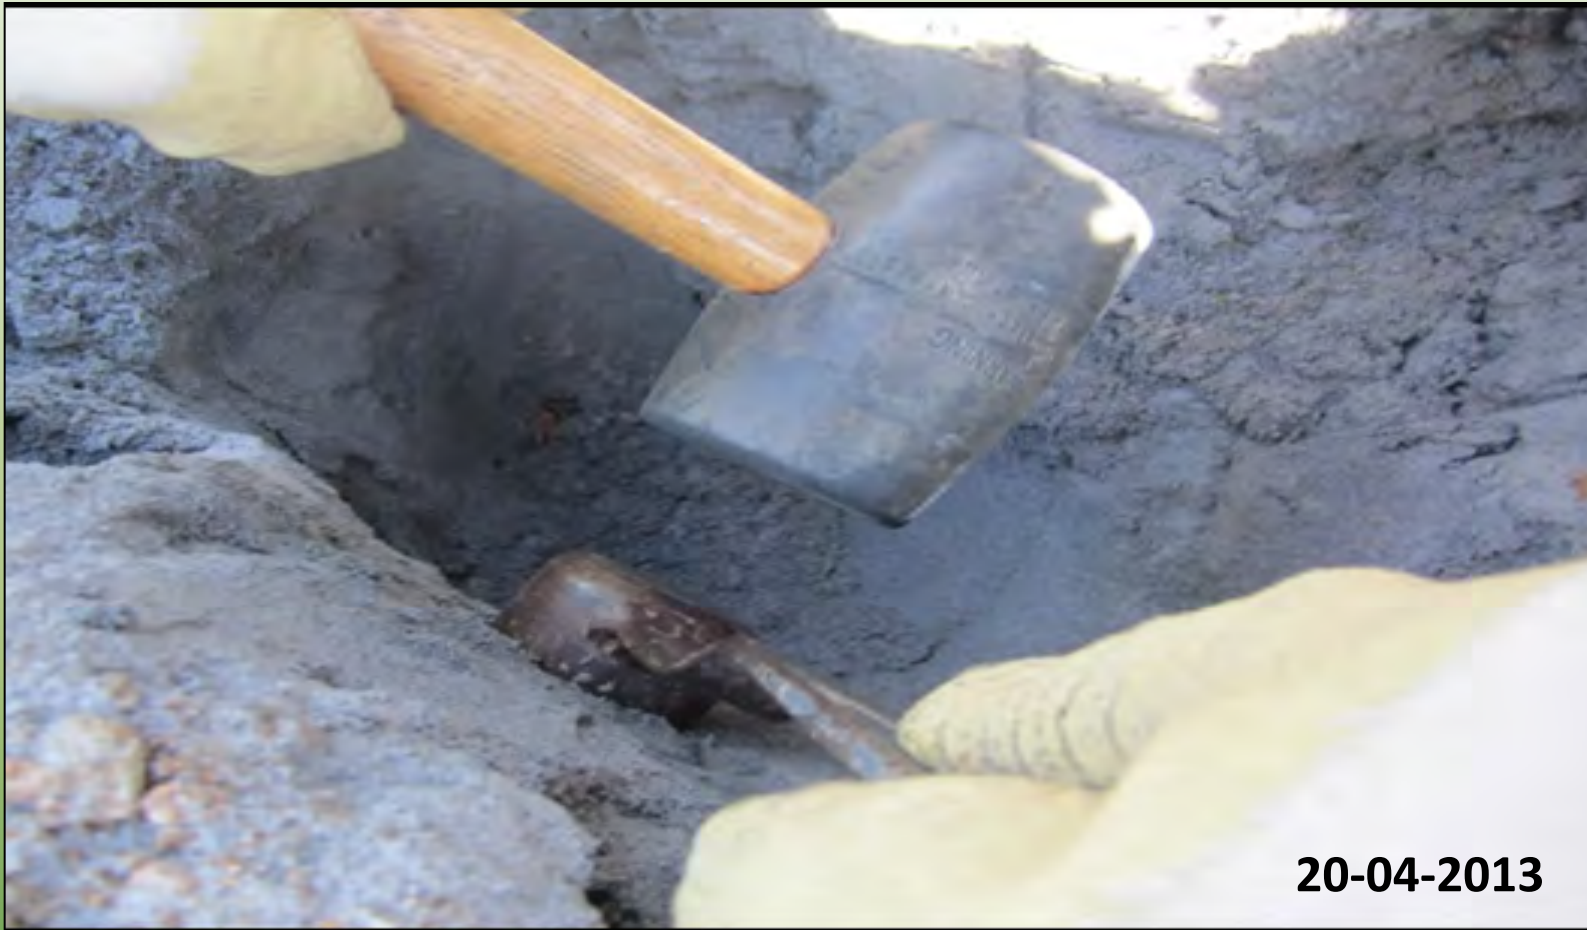
20-04-2013

VETIVER INSTALADO EN EL RELAVE LA ESPERANZA

Toma de muestra para el análisis de
suelo .

- Antes de la instalación del experimento se tomo una muestra del relave, siendo un suelo de textura franco arenosa con un pH: 7.1 ligeramente alcalino, materia orgánica 0.42% siendo muy baja, P (ppm) 2.3 siendo muy bajo al igual que el K (ppm) 14.
- En cuanto a los elementos de metales pesados tenemos: Mercurio Total (ug/Kg) <100, Cromo Total (mg/Kg) <2,0; Cadmio Total (mg/Kg) <0,50; Plomo Total (mg/Kg) 28,51 y Bario Total (mg/Kg) <40,00.

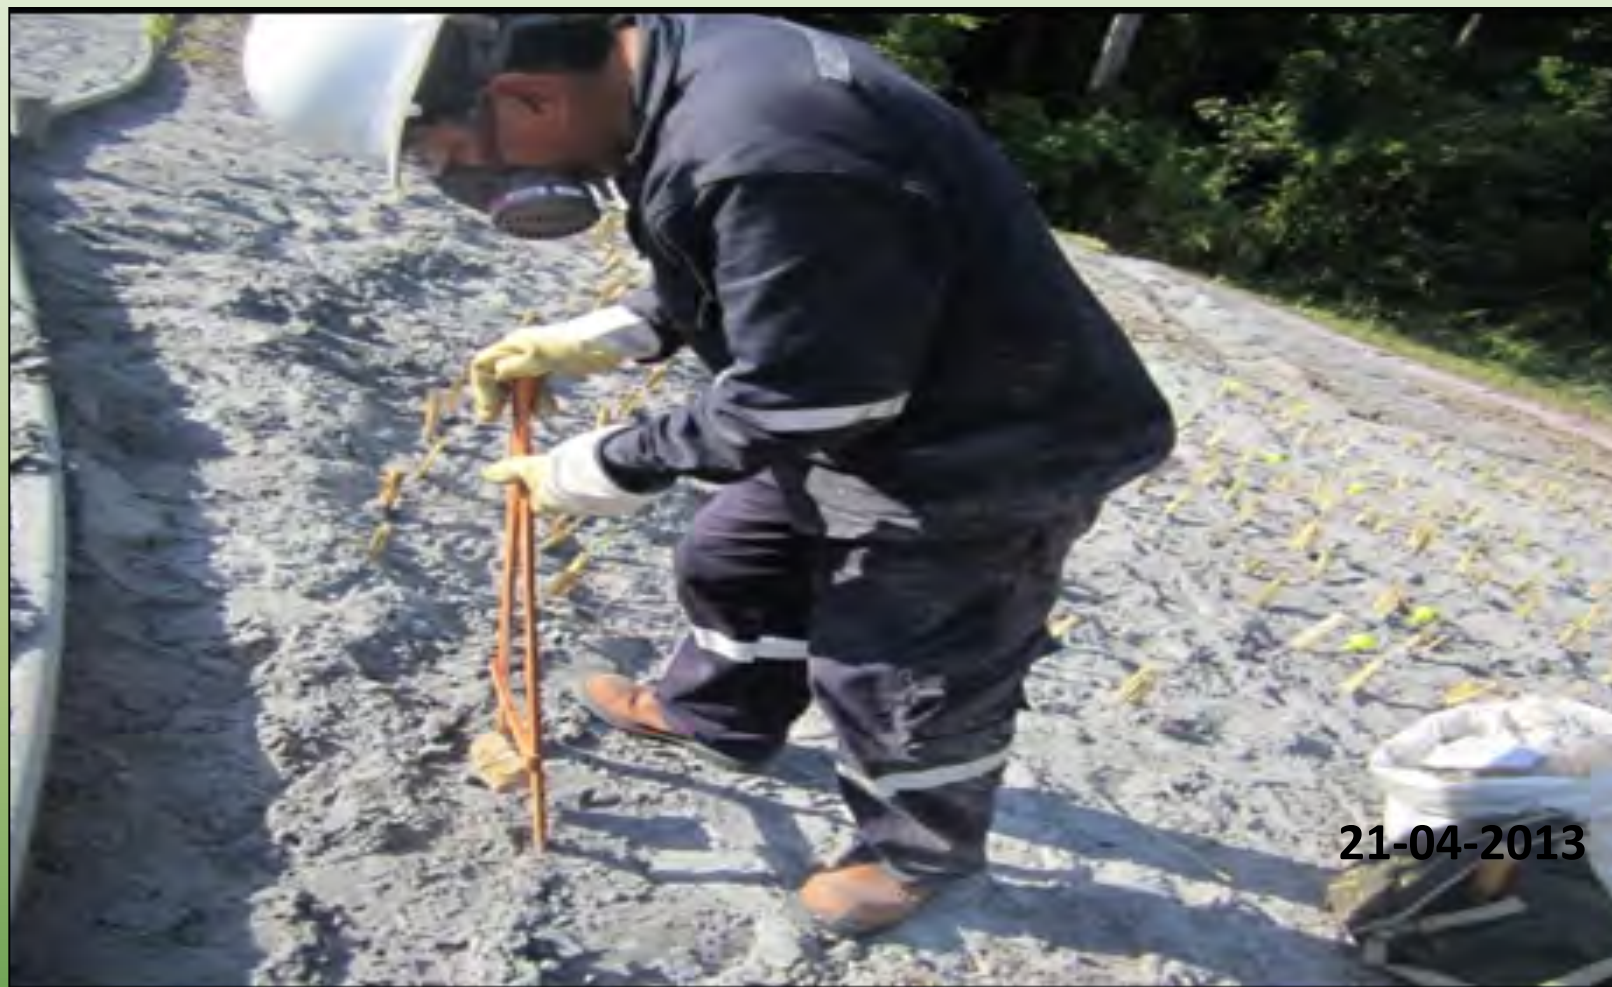
21-04-2013

VETIVER INSTALADO EN EL RELAVE LA ESPERANZA

Marcación con el nivel “A” .

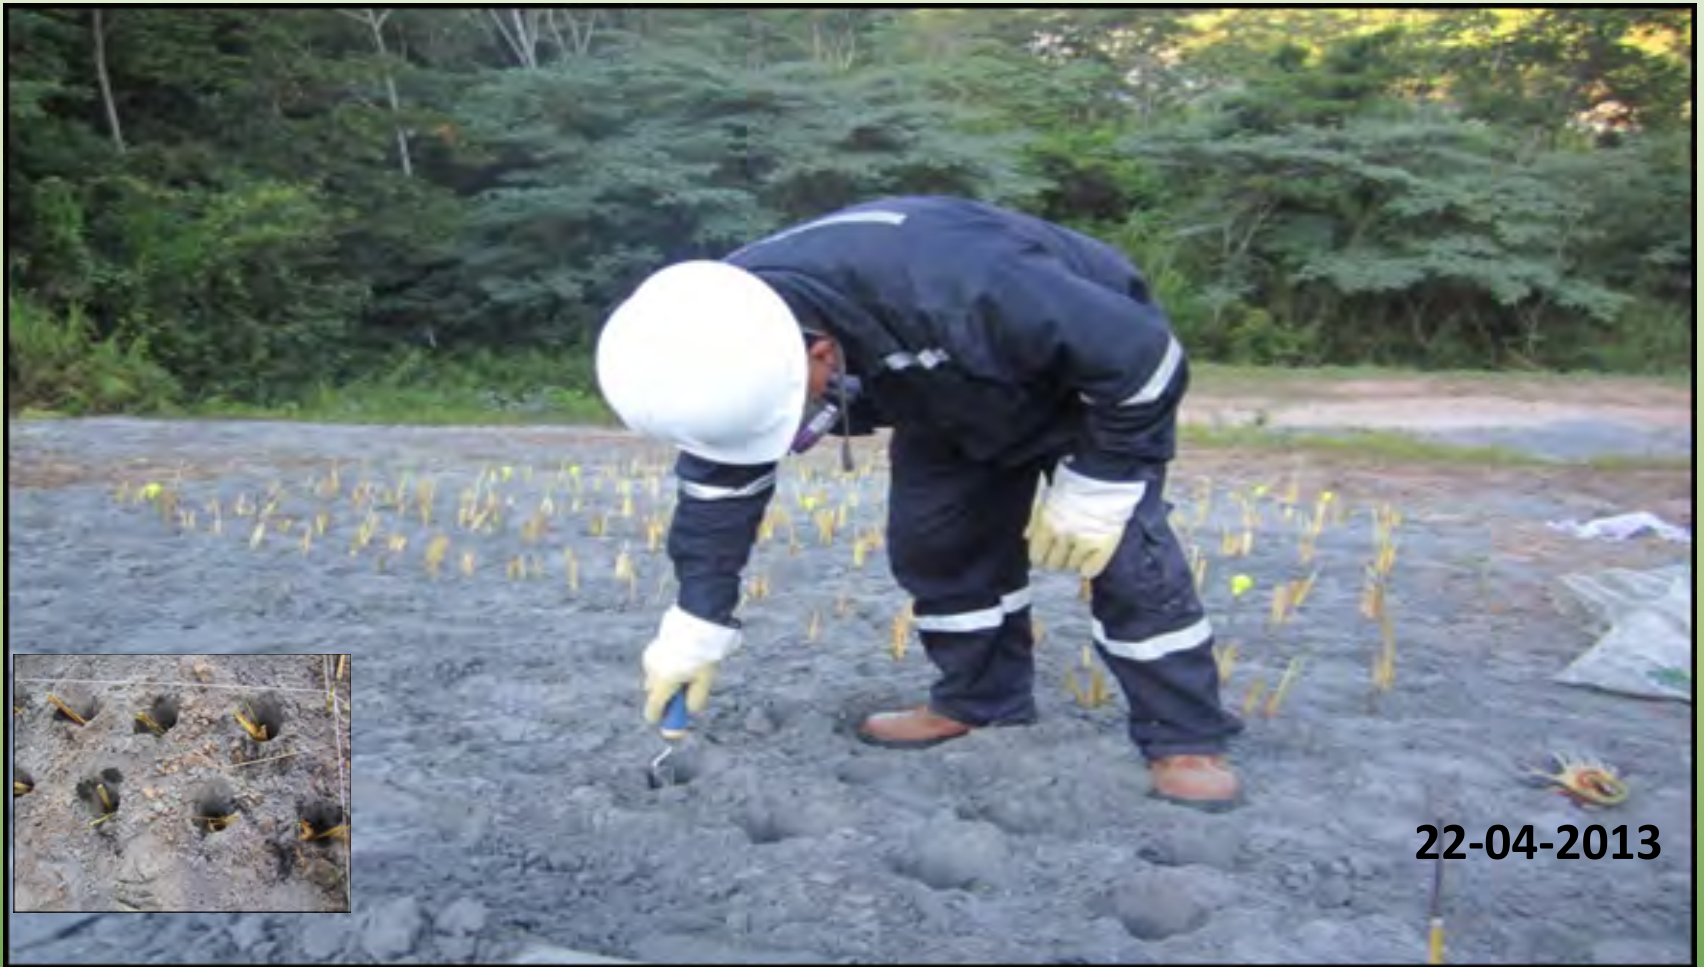
VETIVER INSTALADO EN EL RELAVE LA ESPERANZA

Hoyación para la siembra del vetiver .

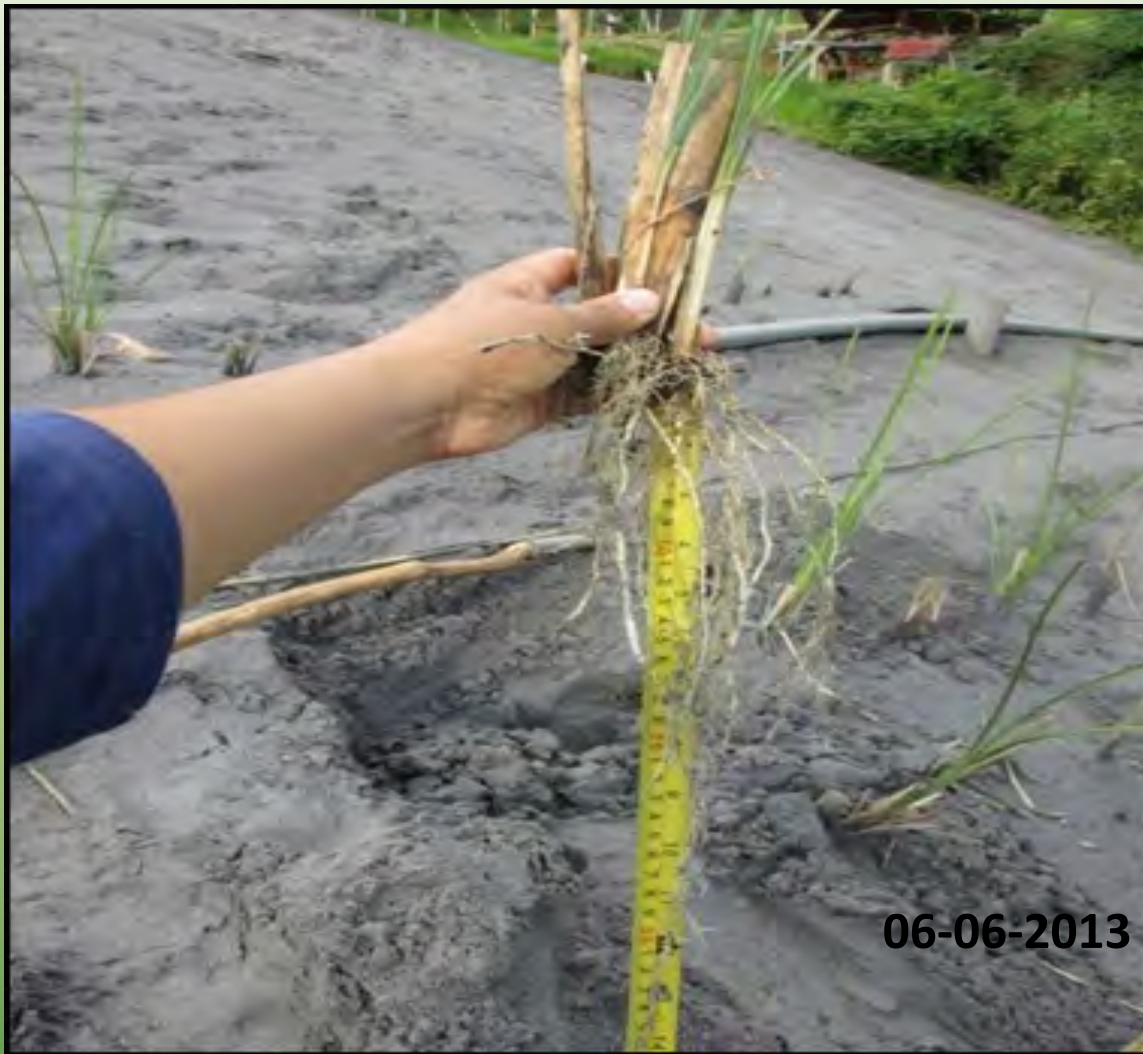
VETIVER INSTALADO EN EL RELAVE LA ESPERANZA

Sistema radicular , 30 cm de largo después de 45 días de sembrado.

- El crecimiento promedio mensual del vetiver es de 16.41 cm, se observa un crecimiento acelerado, las hojas están engrosando y el brotamiento de hijuelos es de 3 en promedio por planta.
- El sistema radicular del vetiver, al mes de Junio alcanzo 30 cm de profundidad, al mes de Julio 62 cm de profundidad y en agosto 1.10 cm, siendo las raíces fibrosa y masivas.
- El vetiver esta cumpliendo la función de reducción de la erosión.

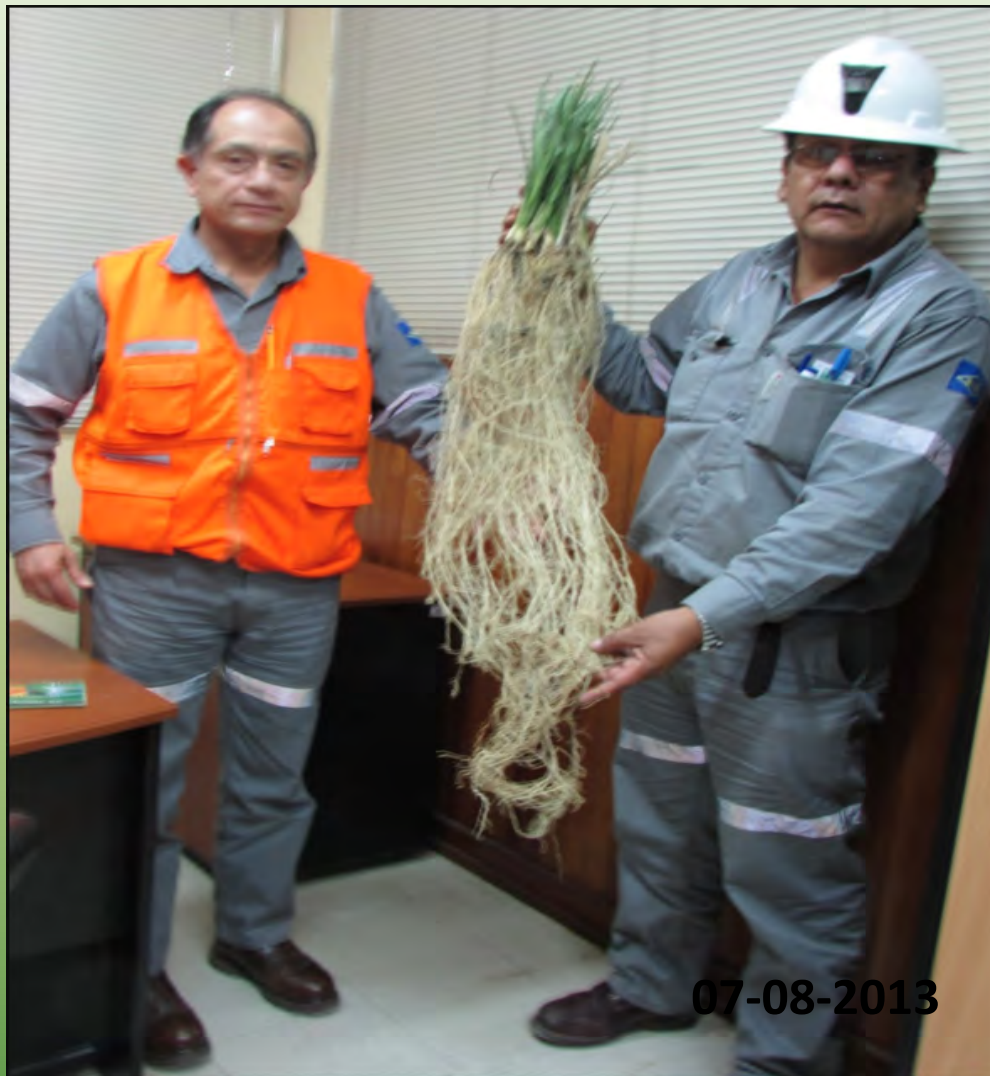
VETIVER INSTALADO EN EL RELAVE LA ESPERANZA

Sistema radicular , 1.10 cm de largo después de 105 días de sembrado.

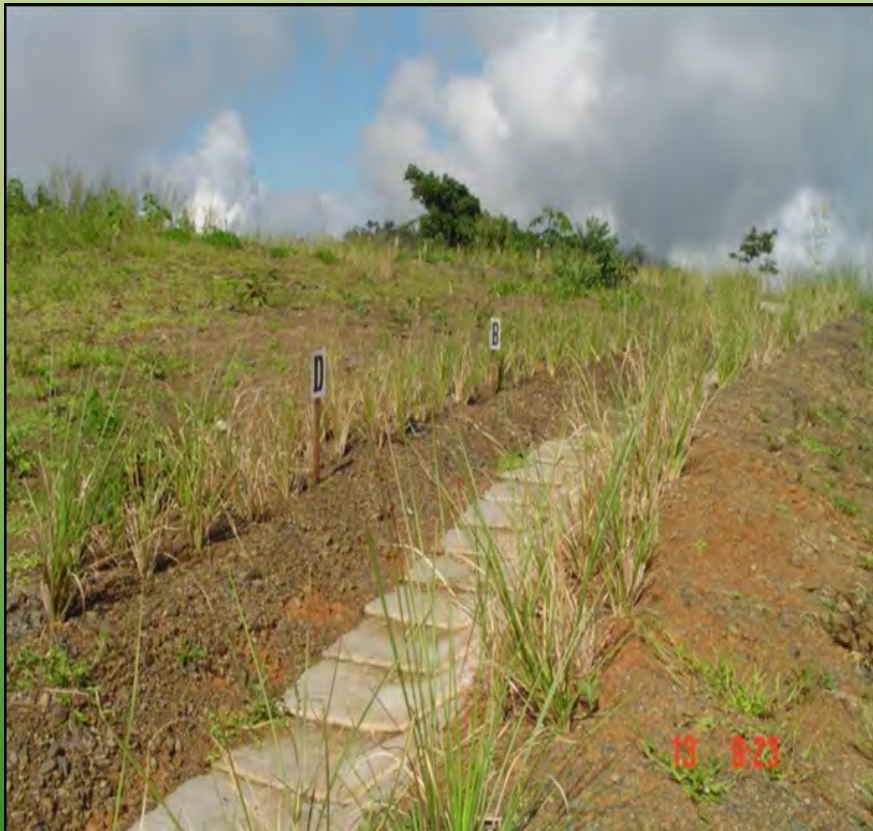
Revegetación del gaseoducto de Camisea, estabilización de taludes - Cuzco.

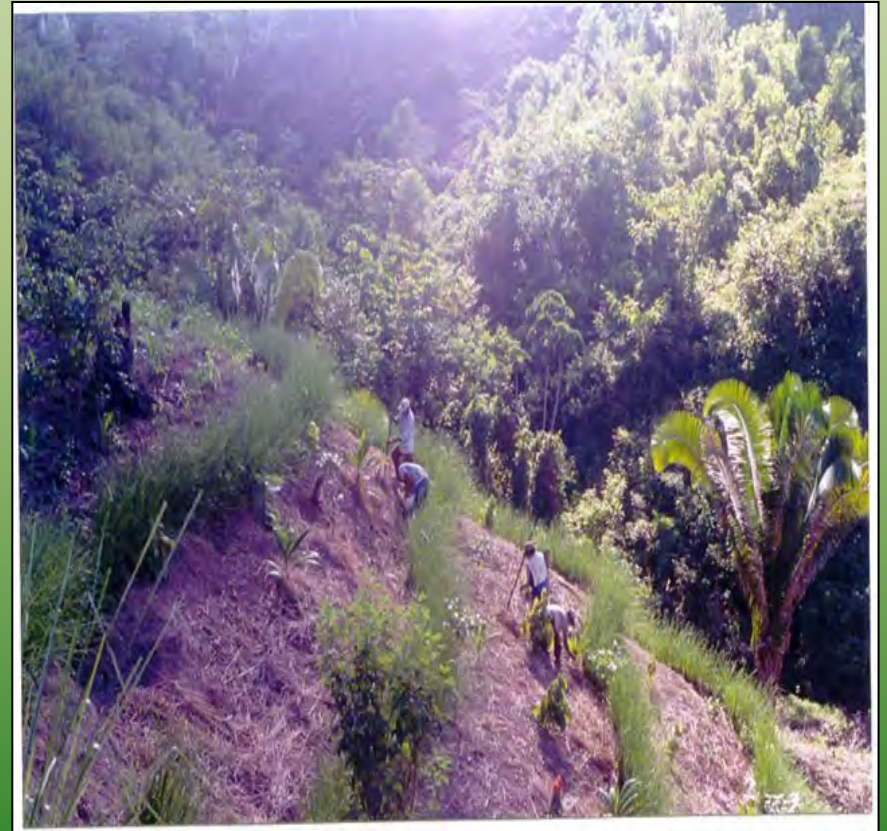
Barrera contra la erosión y escorrentía en plantaciones de plátanos - Pucallpa.
