CONTROL DE EROSION Y SEDIMENTOS CON SISTEMAS VETIVER EN MARGEN DE RIO, TALUDES, CARCAVAS Y MINERIA EN VENEZUELA.

R. Luque.

Palabras claves: Bioingeniería Vetiver, Estabilización de taludes, Control de erosión, Cárcavas

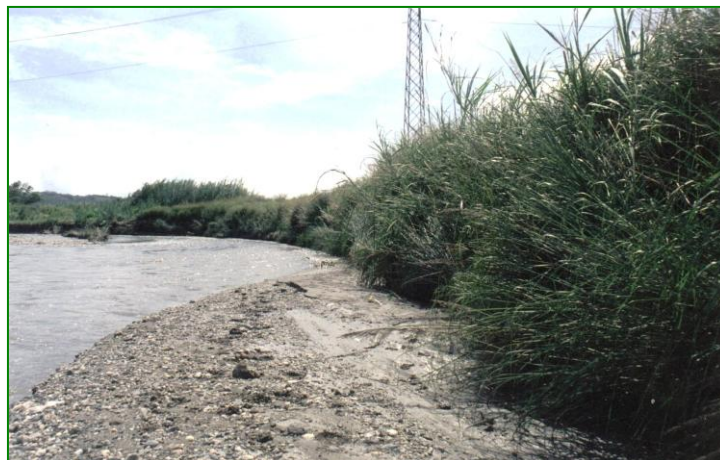
Figura 2.- Acumulación de Sedimentos en la orilla que antes erosionaba
Río Turbio, cerca de Yaritagua, Edo. Yaracuy.

A seis meses de la siembra, el vetiver tenía en promedio 1,5 m de altura y las raíces habían estabilizado el terreno. En diciembre, a 10 meses post-siembra, ocurrió una de las más fuertes crecidas durante años que desbordó el cauce del río en toda su trayectoria y originó serios daños en su ribera. Al retirarse las aguas se observó que la creciente no sólo no había afectado la zona protegida, sino que había aportado una cantidad considerable de sedimentos, dejando en su lecho un banco de arena de 3 m de ancho por 20 m de largo en la zona que otrora erosionaba y, que a futuro modificaría la dinámica del río en ese sector.

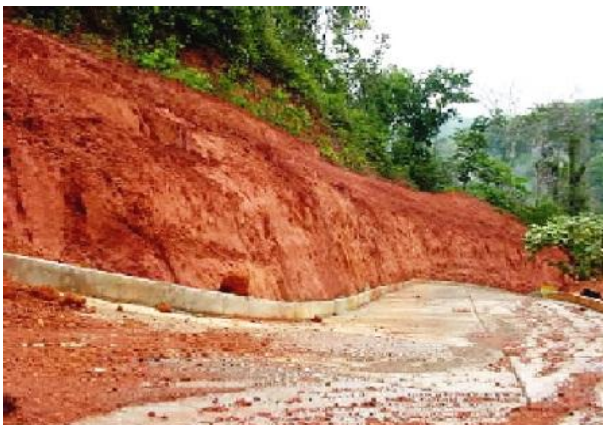
Figura 4.- Talud antes del tratamiento con vetiver (Oct 2.003)

Mediante la siembra de vetiver en curvas de nivel, se conformaron barreras que estabilizaron taludes de corte con pendientes que van desde los 30° hasta los 80° de inclinación. Las imágenes muestran un talud de pendientes múltiples estabilizado en el 2.004, antes y el después de la aplicación del SV. Además de controlar la erosión, la siembra del vetiver tuvo aquí como propósito propiciar la recuperación del bosque originario. A la fecha se observa se han propagado en el talud unas 12 especies diferentes sin participación antrópica. A medida que el bosque reaparece la sombra de las nuevas plantas limita el crecimiento del vetiver, en razón de lo cual este desaparece progresivamente para dar paso a la flora silvestre. La estabilización del sitio es total tras 7 años de la intervención.

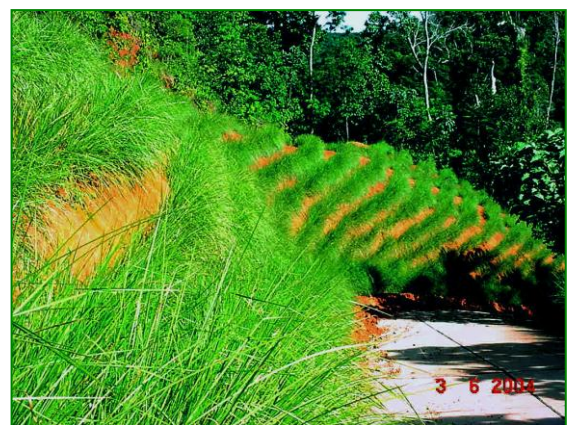
Figura 5 Talud ya estabilizado con vetiver (Jun 2.004)

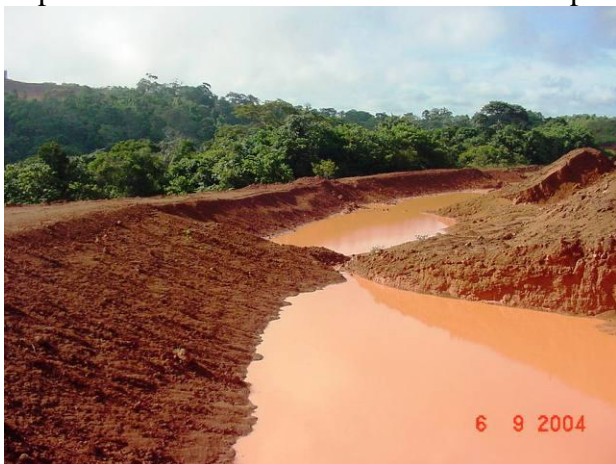
Figura 6.- Laguna de sedimentación antes de ser sembrada

La alta pluviosidad de la región hace que las aguas rebasen con frecuencia la capacidad del vaso de las lagunas, por lo que estas se derraman (*overtoppings*). Estos eventos erosionan los diques y, en ocasiones, motivan la falla de su estructura y el agua contenida en las lagunas se libera formando grandes cárcavas a su paso y trasladando sedimentos contaminantes hacia los cuerpos de agua.

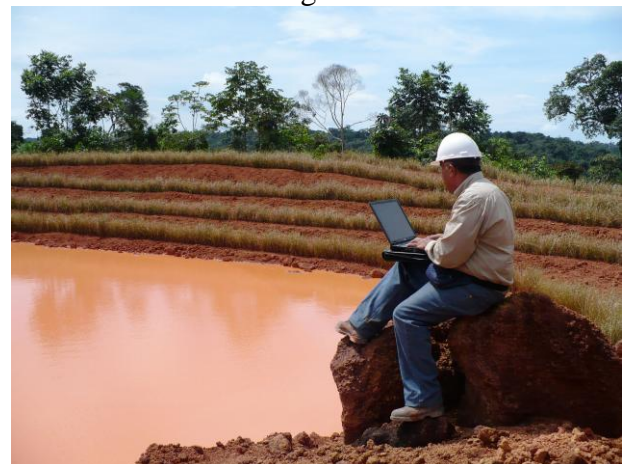
Figura 7.- Laguna protegida con vetiver (Jun 2.005)

El diseño elaborado contempló la siembra del vetiver en ambas caras del dique, con curvas de nivel bien trazadas a un IV que osciló entre 0,5 y 0,85 m.

El éxito obtenido con la aplicación del SV en las lagunas, llevo a la empresa operadora a implementar como norma el uso del vetiver para la protección de las nuevas lagunas.

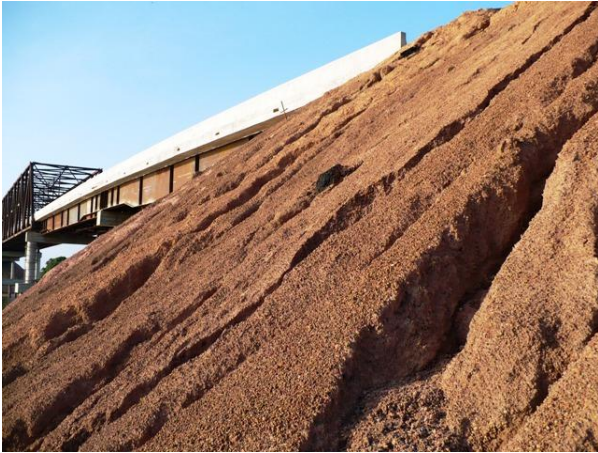
Figura 3.- Talud Sur del Puente Capanaparo antes de la siembra (Diciembre 2007)

Tras la construcción del terraplén asentado a ambos márgenes del río Capanaparo, sus taludes quedaron expuestos a dos temporadas de lluvias (1500 mm/año). A causa de ello sufrieron procesos erosivos que devinieron en la formación de abundantes surcos y cárcavas (figura 3). A objeto de controlar esos eventos y consolidar la estabilidad de los taludes de la vía de acceso al puente, se aplicó la Bioingeniería del Sistema Vetiver (SV).

Los trabajos se iniciaron al comienzo del ciclo de verano vertiendo sobre los surcos y cárcavas arcilla sin compactar y sembrando esquejes múltiples de vetiver en curvas de nivel a un IV de 0,85 m. Se obvió la compactación de las áreas afectadas, por considerar que la masa radicular de las plantas aportaría un volumen importante de fibras que amarraría al suelo y fortalecería su estructura. El diseño de la solución con SV consideró además la sustitución de la cuneta corona por una barrera de vetiver; por lo que el drenaje de la vialidad se hizo a través del sistema de barreras implementado.

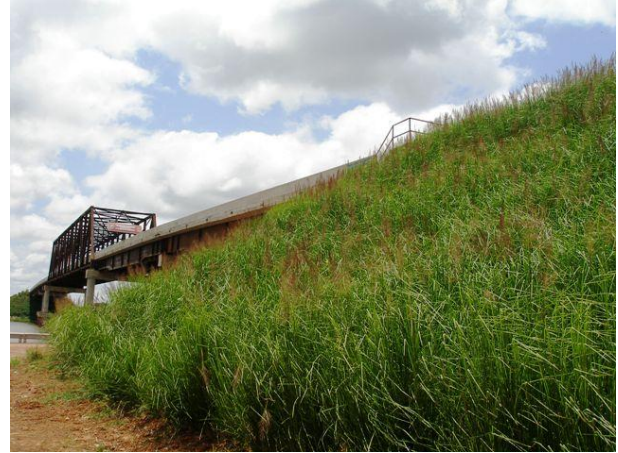
Figura 4.- mismo talud estabilizado con Vetiver (Junio 2008)

En inspección realizada en el mes de junio, pudimos observar que la conjunción de las lluvias y la fertilización realizada el mes anterior había promovido el rápido desarrollo de las barreras. Verificamos además la consolidación de las reparaciones y la adaptación de las plantas recién sembradas (figura 4).

A comienzos de agosto, mes en que las lluvias son más fuertes en la región, los taludes del terraplén carecían de surcos y cárcavas; el Sistema Vetiver ya los había estabilizado.

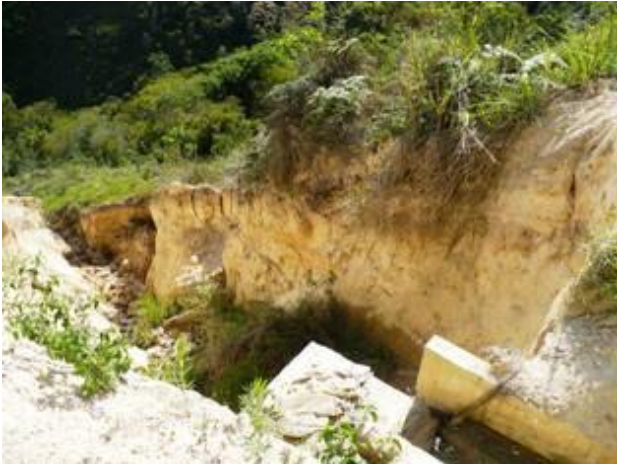
Figura 8.- Vista derecha de la Cárcava (Enero 2.009)

Las precarias obras de drenaje de la vía, reconducen hacia el punto en que estas son vertidas sobre la ladera grandes volúmenes de agua. El agua reconducida, la constitución del suelo y la reciedumbre de las lluvias iniciaron procesos de erosión que, en 3 años de registro, llevaron la profundidad del punto de descarga de 5,8 a 10,2 m. Esto motivó la formación de una cárcava de grandes dimensiones.

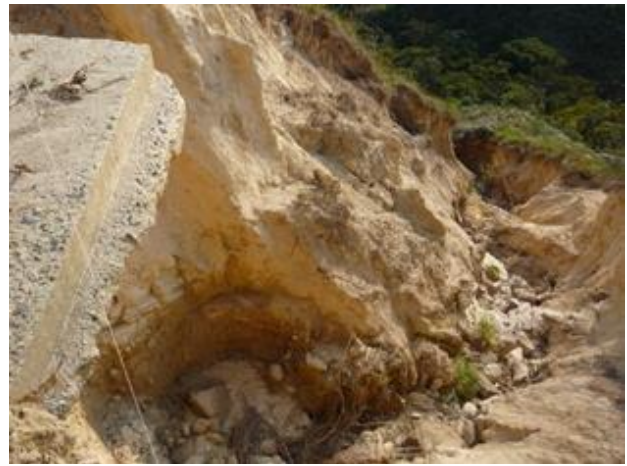
Figura 9.- Vista izquierda de la cárcava (Enero 2.009)*

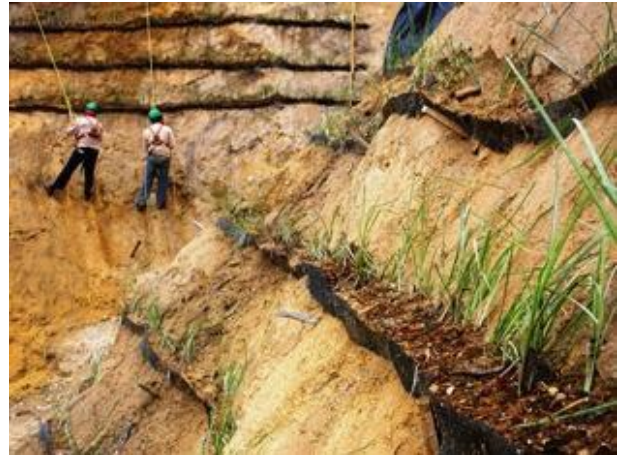
Figura 11.- Un talud terminado y el otro en proceso (Oct 2.009)

Los trabajos realizados para estabilizar la cárcava y conducir las aguas consistieron en reperfilear a mano los taludes de fuertes pendientes, instalar un sistema de drenaje subterráneo y sembrar el vetiver en curvas de nivel bien trazadas. Para la ejecución de la primera y la última de las actividades señaladas, fue necesario el uso de equipos y técnicas de rappel (Figuras 10 y 11).

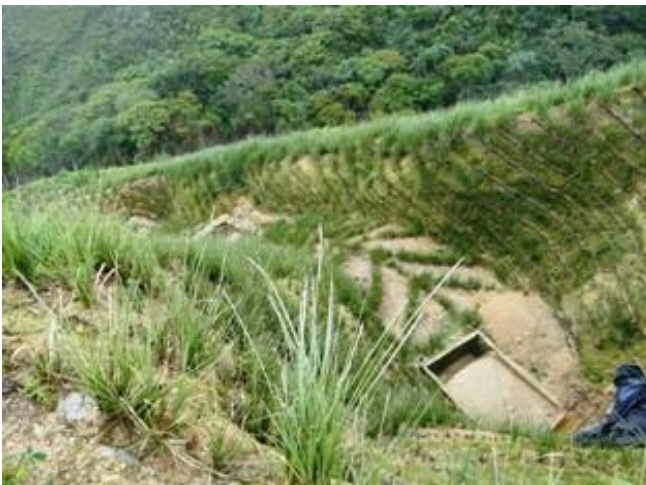
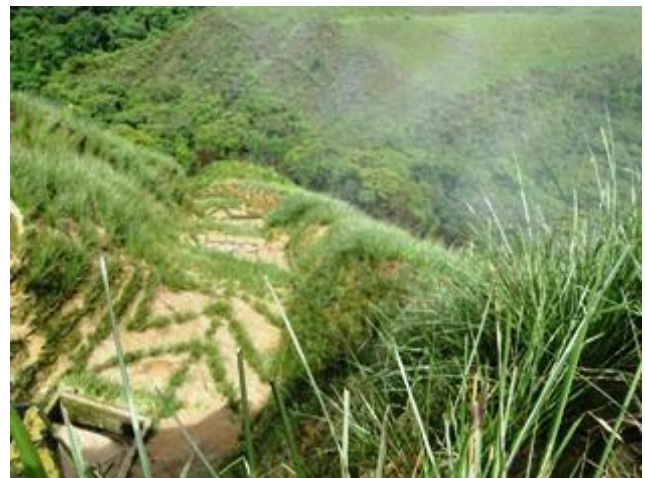
Figuras 12 y 13.- Cárcava en vías de estabilización, vistas izquierda y derecha (May 2.010)

En inspección realizada ocho meses después de culminar la siembra, se constató la total adaptación de las plantas y el inicio de la estabilización de una cárcava que, conforme a los registros efectuados antes de la implantación del SV, podría haber añadido 1 m de profundidad en el punto de descarga de las aguas de escorrentía para el momento de la presentación del presente trabajo de no haberse tomado acciones correctivas y cuya estabilización mediante la aplicación de la Bioingeniería asociada al SV, tuvo un costo muy inferior al de las alternativas tradicionales y se mantiene en armonía con el medio ambiente.

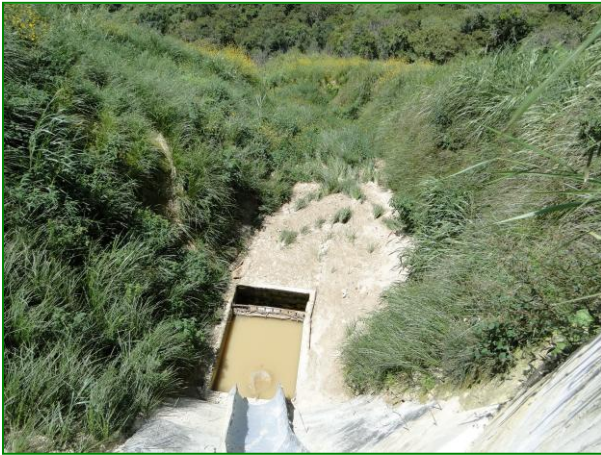
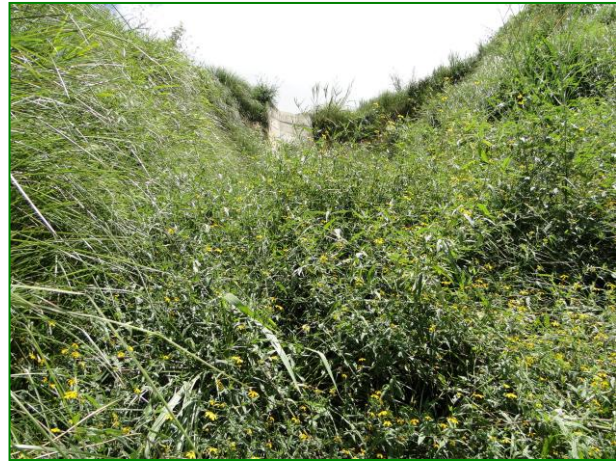
Figuras 14 y 15.- Cárcava completamente estabilizada, vistas izquierda y derecha (Dic 2.010)

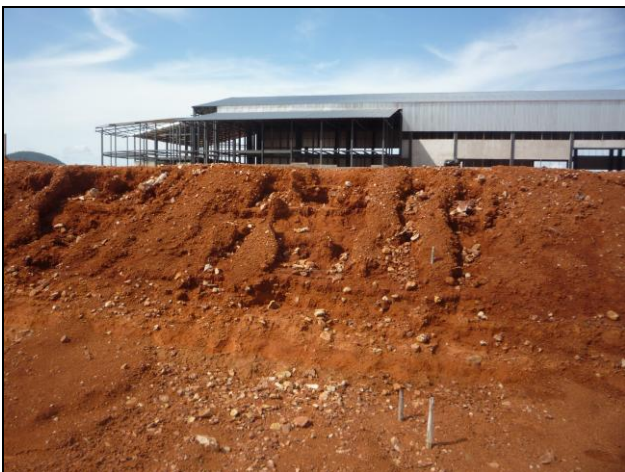
Figura 16.- Talud de una terraza afectada por la erosión (Ago 2.010)

Nuestra inspección a los daños determinó un problema similar al de los puentes Capanaparo y Cinaruco antes descritos, por lo que formulamos un propuesta similar; es decir, rellenar los taludes, sin realizar compactación; ello no fue aceptado, pese a los resultados obtenidos en aquella ocasión; con lo que el proyecto asumió un costo adicional por el reperfilado y compactación a máquina de los taludes.

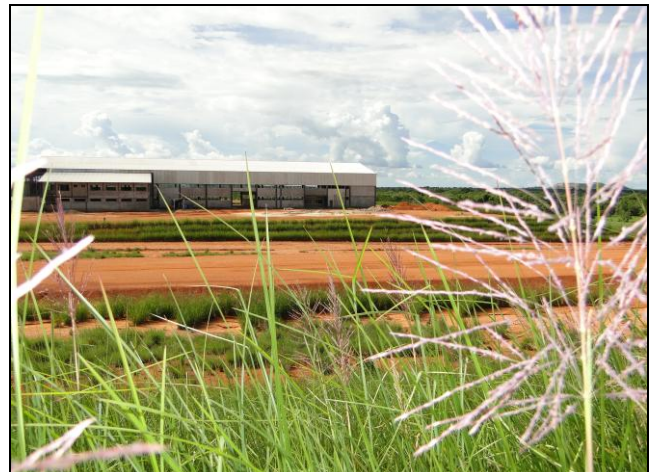
Figura 17 Terrazas y drenajes, luego de aplicado el SV (May 2.011)

Una innovación en nuestra ejecución de la obra fue instalar un vivero en el sitio para propagar más de 105.000 plantas en un corto tiempo (3 meses), dado que los trabajos se iniciaron a mediados de Septiembre (finales del ciclo de lluvias) y era perentorio el arraigo de las plantas durante ese período, a objeto de minimizar los riegos post-siembra, y con ellos su incidencia en el costo del proyecto.
