**EL SISTEMA VETIVER  
PARA MEJORAR  
LA CALIDAD DEL AGUA**

**PREVENCIÓN Y TRATAMIENTO DE AGUAS  
Y SUELOS CONTAMINADOS**

**Segunda Edición (2015)**

**Paul Truong y Luu Thai Danh**

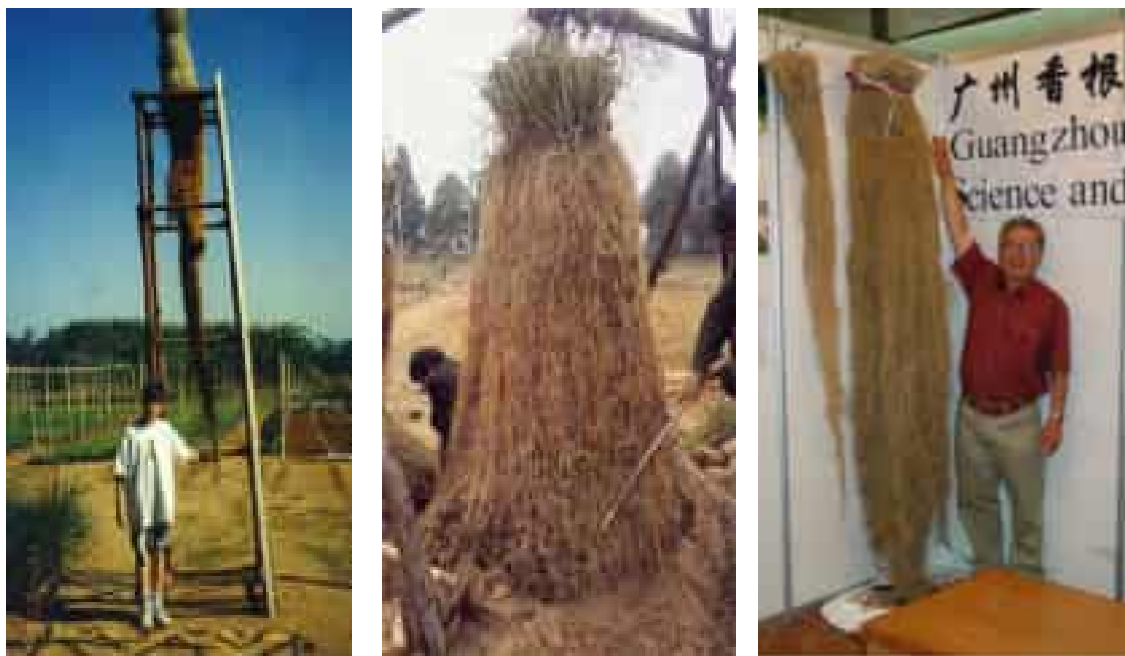
**Figura 1.** Sistemas de raíces masivas, penetrantes y profundas

El éxito del uso del Vetiver para fitoremediar suelos y aguas contaminadas radica en la interacción de sus raíces con los cuerpos contaminados. El Vetiver posee un intrincado sistema de raíces que es abundante, complejo y extenso (figura 1). El sistema de raíces puede alcanzar de 3 a 4 metros de profundidad durante el primer año de la plantación (Hengchaovanich, 1998) y adquirir un largo total de 7 metros después de 36 meses (Lavania, 2003). Las características propias del sistema de raíces permiten su sobrevivencia bajo condiciones de sequía extrema, al absorber humedad de las profundidades del suelo. Este sistema de raíces también evita que las corrientes de agua arranquen las plantas (Hengchaovanich, 1999; Hengchaovanich and Nilaweera, 1998). El pasto, sin embargo, no puede penetrar mucho mas abajo del nivel freático; por lo tanto , en lugares en los que el nivel del agua está cerca de la superficie, el sistema de raíces puede no ser tan largo como en lugares mas secos (Van and Truong, 2008). Adicionalmente, la mayoría de las raíces del Vetiver son muy finas, con un diámetro promedio de 0.66 mm (de un rango de entre 0.2 a 1.7 mm) (Cheng et al., 2003). El crecimiento vertical de las raíces del Vetiver alcanza hasta 3 cms por día a una temperatura del suelo de 25°C. A una mayor temperatura del suelo, el crecimiento de las raíces es mayor pero no significativa. A una menor temperatura (13°C), se detecta crecimiento en las raíces, demostrando que el Vetiver todavía no entra en latencia a esa temperatura (Wang, 2000). La expansión lateral de las raíces es de entre 0.15 y 0.29 m, con un promedio de 0.23 m (Mickovski et al., 2005). Similarmente, el crecimiento de las raíces del Vetiver alcanzó aproximadamente 25 cm de ancho en el estudio de Nix et al.

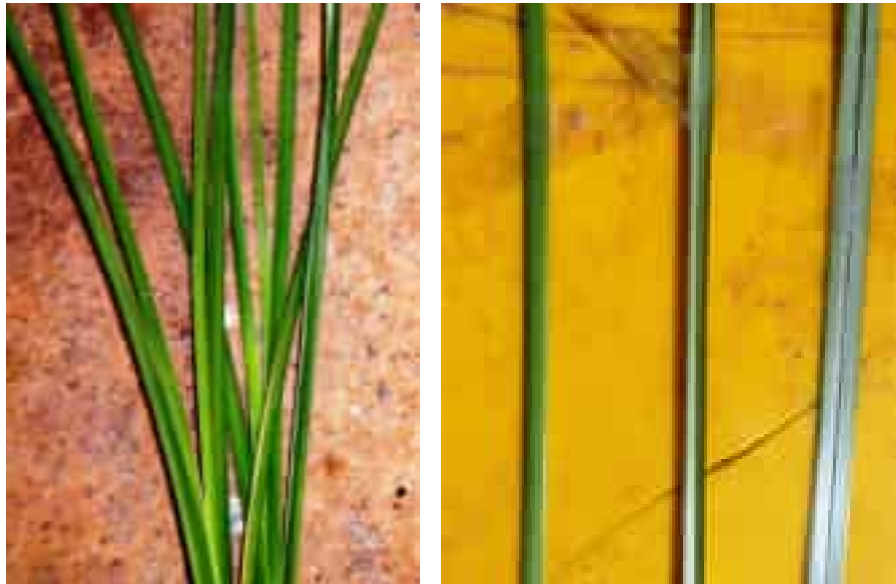
**Figura 2.** Hojas en forma de V con una costilla central prominente que puede abrirlas y cerrarlas

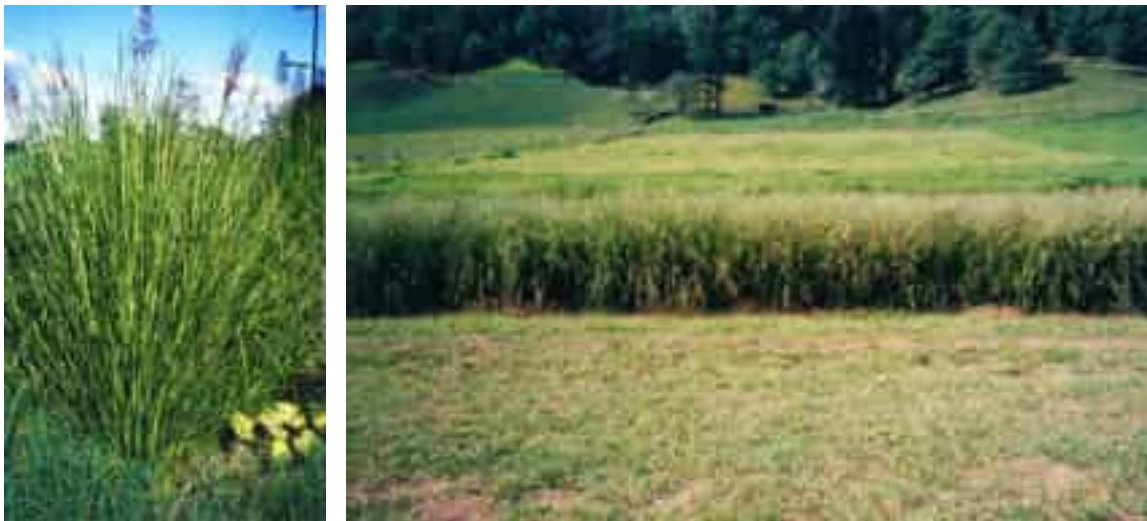
**Figura 3.** Brotes rígidos y erguidos con una inclinación de entre  $45^{\circ}$  -  $135^{\circ}$  (foto izquierda), y formando un seto cerrado cuando se plantan cerca unas de otras (foto derecha).

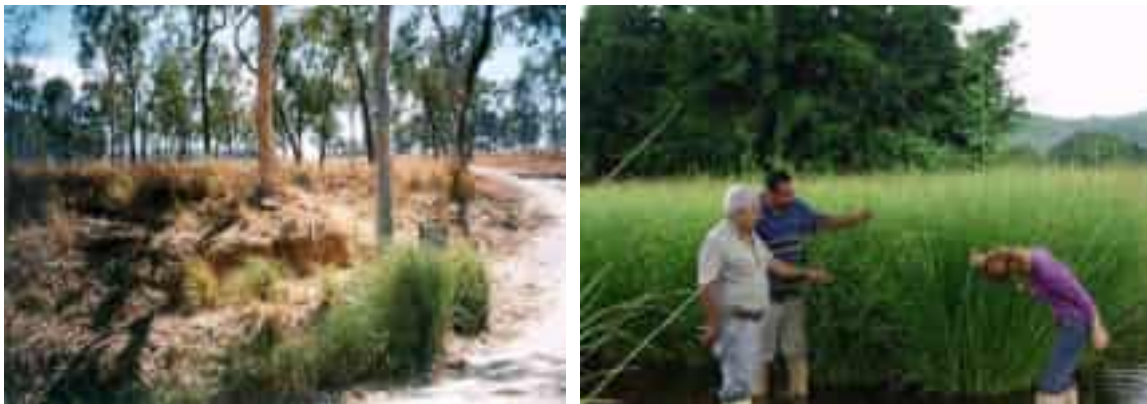
**Figura 4.** Vetiver sobreviviendo bajo una prolongada sequía (foto izquierda) en Australia (nota como todas las plantas nativas se han secado); y bajo 25 cms de agua por 8 meses (foto derecha) en Venezuela. Fuente: [www.vetiver.org](http://www.vetiver.org).

En primer lugar, el Vetiver es muy adaptable a condiciones climáticas extremas. Puede desarrollarse y sobrevivir bajo sequías prolongadas, inundaciones y también en climas calientes y fríos. La extensa y larga raíz del Vetiver mencionada anteriormente, puede utilizar la humedad en las profundidades del suelo para permitir la sobrevivencia del pasto Vetiver bajo condiciones de sequía hasta por 6 meses. (Figura 1). Adicionalmente, el pasto Vetiver es considerado una hidrófita (una planta de humedal) debido a su bien desarrollada red de sclerenchyma (paredes celulares que encapsulan aire). Consecuentemente, el Vetiver puede desarrollarse en un ambiente hidropónico. Se demostró que el Vetiver puede sobrevivir completamente sumergido por mas de 120 días (Xia et al. 2003). De igual forma, el Vetiver puede sobrevivir por mas de tres meses bajo aguas lodosas, como en una prueba realizada para estabilizar la ribera del río Mekong en Cambodia en el 2007 (Toun Van, pers.com.). Parcialmente sumergido, pudo resistir hasta 8 meses en una prueba en Venezuela (Figura 4).

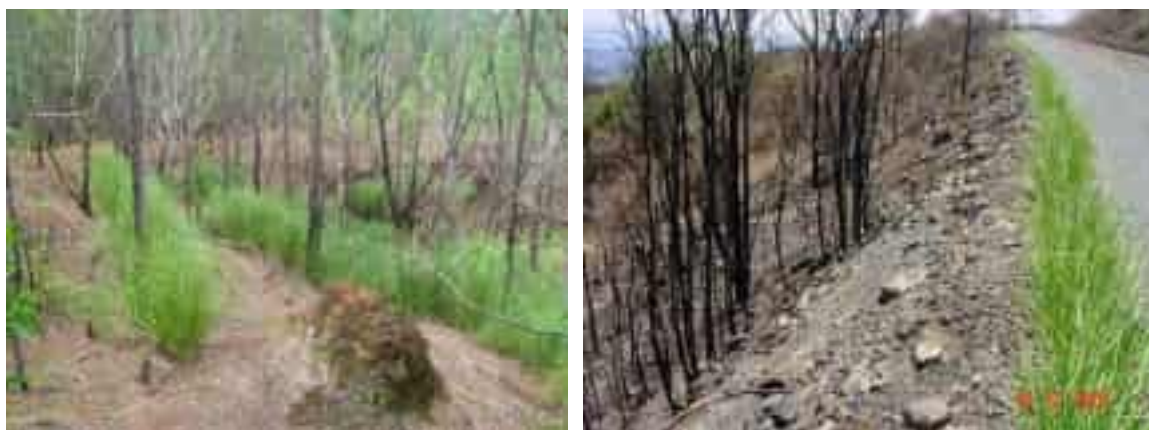
**Figura 5.** El Vetiver se recupera con fuerza después de incendios intensos en Vanuatu (izquierda) y Australia (derecha). Fuente: [www.vetiver.org](http://www.vetiver.org).

Brotos secos o congelados de Vetiver pueden arder rápidamente, pero puede sobrevivir incendios severos y recuperarse por completo después de quemarse porque su crecimiento ocurre bajo la superficie (Figura 5).

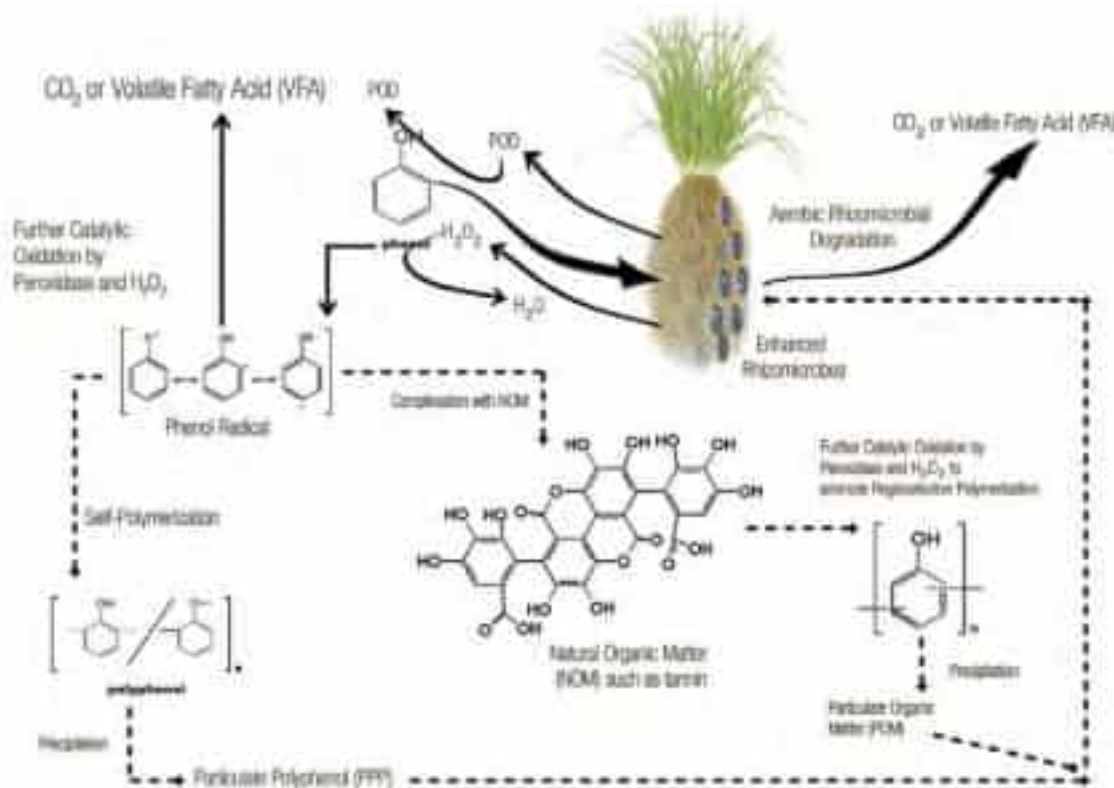
**Figura 6:** Mecanismo hipotético de la degradación del fenol por el pasto Vetiver en las aguas residuales (Fuente: Phenrat et al., 2015).

et al., 2015). El fenol se degradó a un ritmo constante de  $9.7 \times 10^{-3} \text{ h}^{-1}$  en el tratamiento de la plataforma flotante (100 plantas de Vetiver por 35 L de agua residual), y  $10 \times 10^{-3} \text{ h}^{-1}$  en el tratamiento del humedal con flujo horizontal de agua (20 plantas de vetiver en 40cm x 20 cm). La velocidad de degradación del fenol en los tratamientos con Vetiver son aproximadamente 10 veces mas lentos que la que se logra con técnicas de ingeniería avanzada con ultrasonido, a  $111 \times 10^{-3} \text{ h}^{-1}$ . Sin embargo, la degradación del fenol y otras sustancias peligrosas utilizando el pasto Vetiver es mucho mas apropiada si se considera lo práctico de la técnica y la magnitud de las áreas donde hay contaminación.

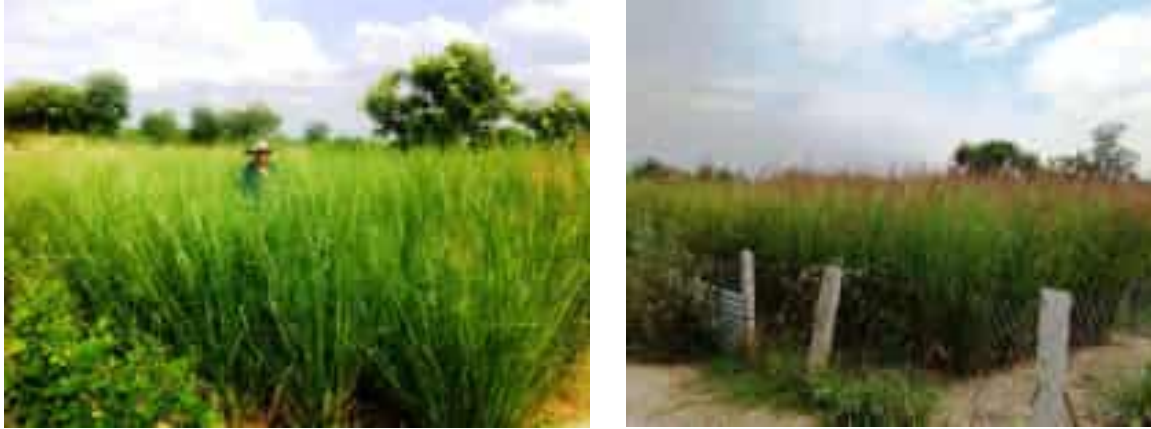
**Figura 8.** Vetiver 5 meses después de sembrado, con suplementos al suelo(izquierda); y sin suplementos al suelo (derecha).

Después de 4 meses de cultivo, el pasto Vetiver creció bien en suelos pobres y moderadamente tóxicos, contaminados químicamente con dioxinas, con y sin suplementos a los suelos. Algunas plantas empezaron a florecer en la semana 16, indicando que el Vetiver se estableció bien en este suelo contaminado. Estos resultados demostraron que el primer objetivo- la capacidad del pasto Vetiver para fito-estabilizar sitios contaminados con dioxinas, se logró tan solo cuatro meses después de la siembra. Esta investigación está actualmente en proceso y los resultados finales se esperan para marzo del 2016. Si los resultados son prometedores, la implementación a gran escala de la Tecnología del Sistema Vetiver para rehabilitar suelos moderadamente tóxicos contaminados con dioxinas en Vietnam será aplicada (Figura 8).

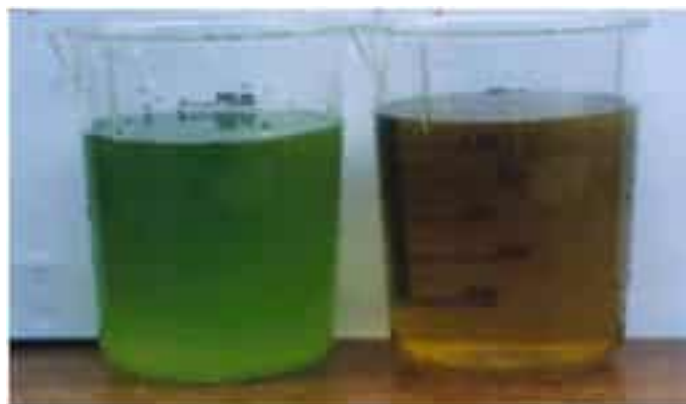
**Figura 9.** Alta capacidad de remoción de N y P del Vetiver: agua residual infestada con alga verdeazul (izquierda) con alto contenido de nitrato (100 mg L<sup>-1</sup>) y fosfato (10 mg L<sup>-1</sup>), y el mismo efluente después del tratamiento de 4 días con Vetiver (derecha) reduciendo el nivel de N y P a 6 y 1 mg L<sup>-1</sup> respectivamente. La infestación de algas fue completamente eliminada.

El Vetiver ha demostrado una gran capacidad para tolerar y acumular altas concentraciones de nitrógeno (N) y fósforo (P) - **los principales elementos responsables de la contaminación del agua** (Figura 9). La aplicación de hasta hasta 10,000 and 1,000 kg ha<sup>-1</sup> al año<sup>-1</sup> de N y P respectivamente, no afectó negativamente el crecimiento del Vetiver. Sin embargo, a dosis superiores a los 6,000 and 250 kg ha<sup>-1</sup> al año<sup>-1</sup> de N y P, respectivamente, se observó un crecimiento insignificante del Vetiver (Wagner et al., 2003).

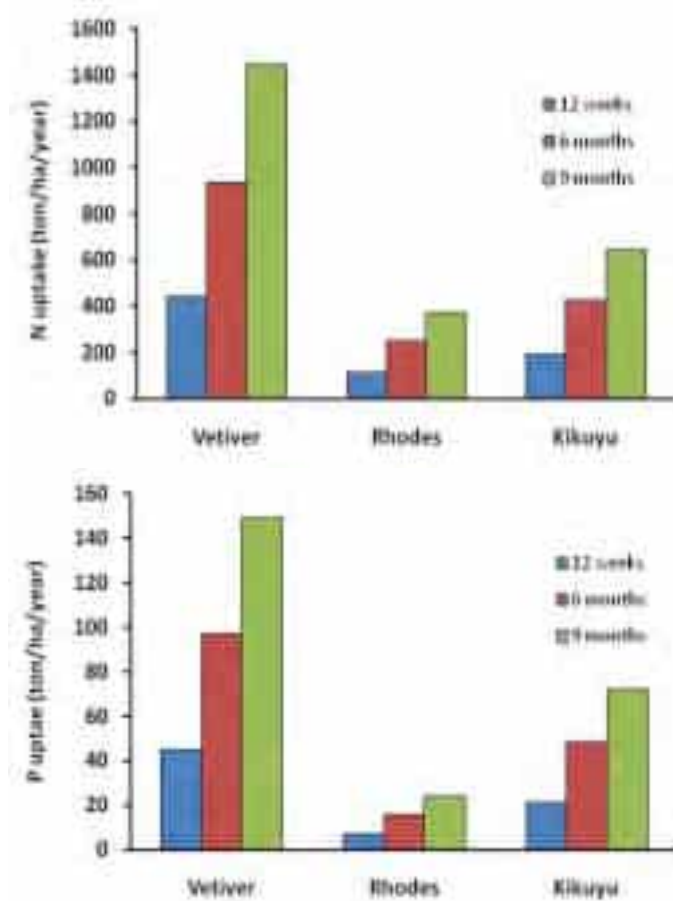
**Figura 10.** Capacidad de remoción de N (arriba) y P (abajo) de tres pastos en el tiempo.

El Vetiver es superior en términos de la capacidad para eliminar N y P comparado con otros pastos (Figura 10). Bajo condiciones hidropónicas, con una descarga de drenaje fluyendo a través de raíces de Vetiver a una velocidad de  $20 \text{ L min}^{-1}$ , un metro cuadrado de Vetiver puede tratar 30,000 mg de N y 3,575 mg de P en 8 días (Hart et al., 2003).

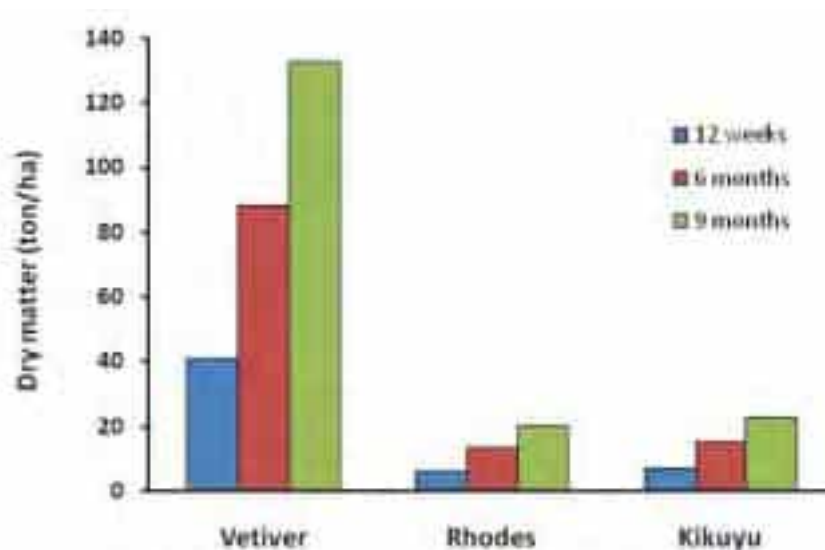
**Figura 11.** Cosecha potencial de materia seca de tres pastos a lo largo del tiempo

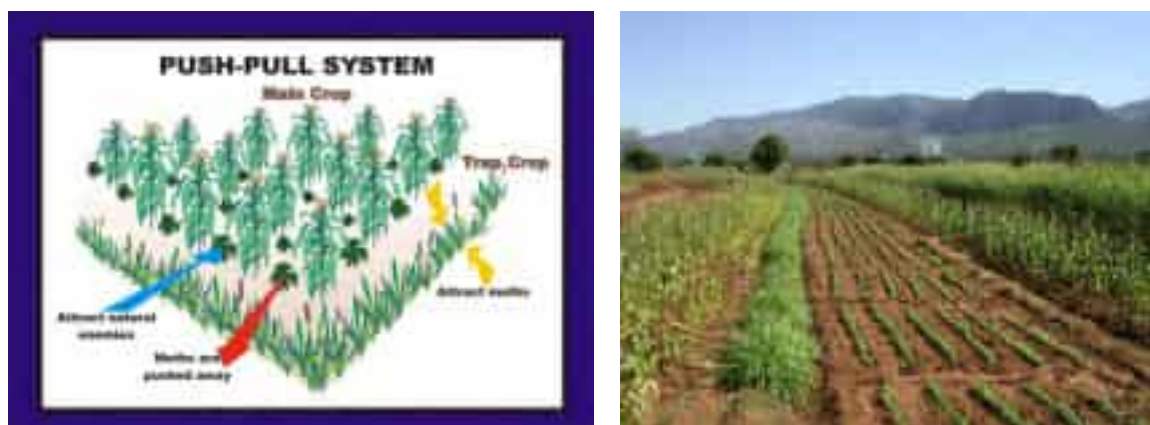
**Figura 12.** Sistema "empujar-jalar" para control de plagas y siembra de Vetiver para proteger un cultivo de maíz en Africa.

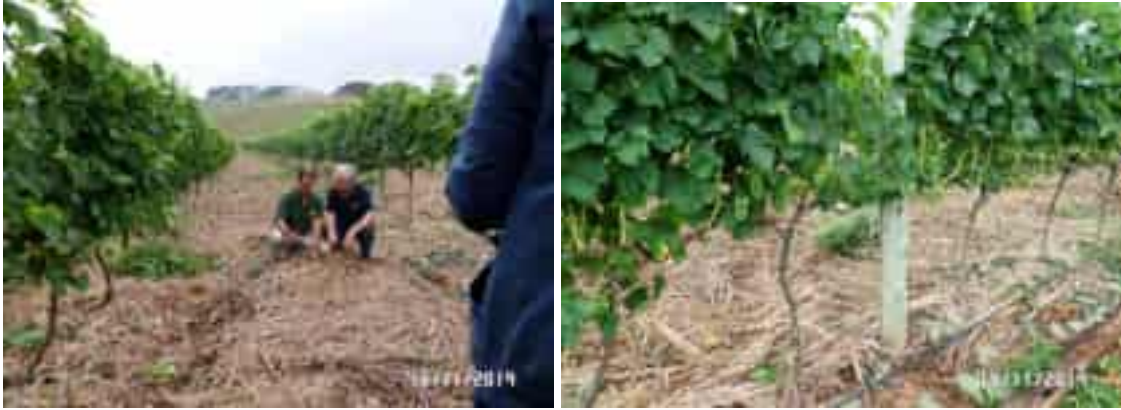
**Figura 13.** Arrope de Vetiver en viñedos en Brasil, protegiendo las uvas de las plagas de insectos (A.Pereira pers.com.)

En Brasil, una compañía vitivinícola utilizó Vetiver como arropo para conservar suelos y agua en sus viñedos ubicados en terrenos muy inclinados en el estado de Minas Gerais. Se observó que las viñas y uvas eran mas sanas y que la aplicación de insecticida se redujo significativamente al estar protegidos de esta forma de las plagas (Figura 13).

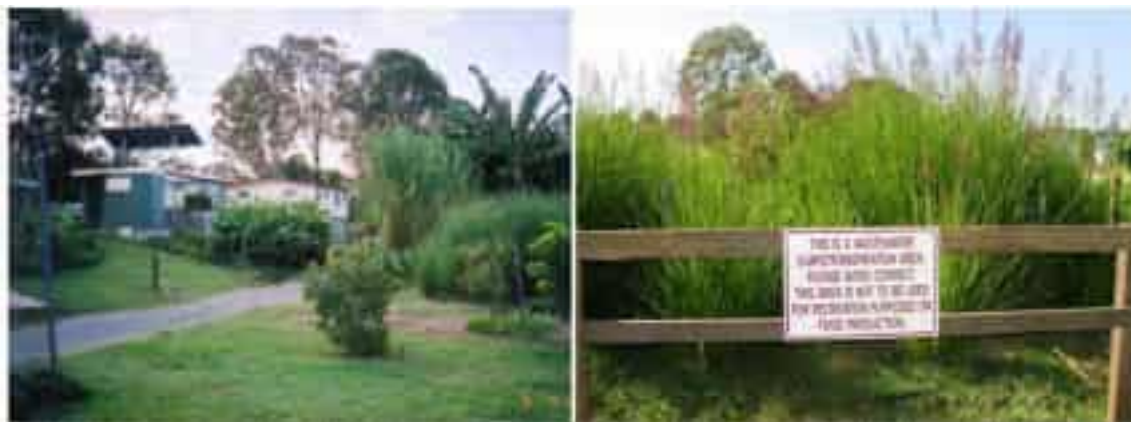
**Figura 14.** Después de 6 meses de cultivo, 100 plantas de Vetiver absorbieron todas las descargas de un conjunto de sanitarios.

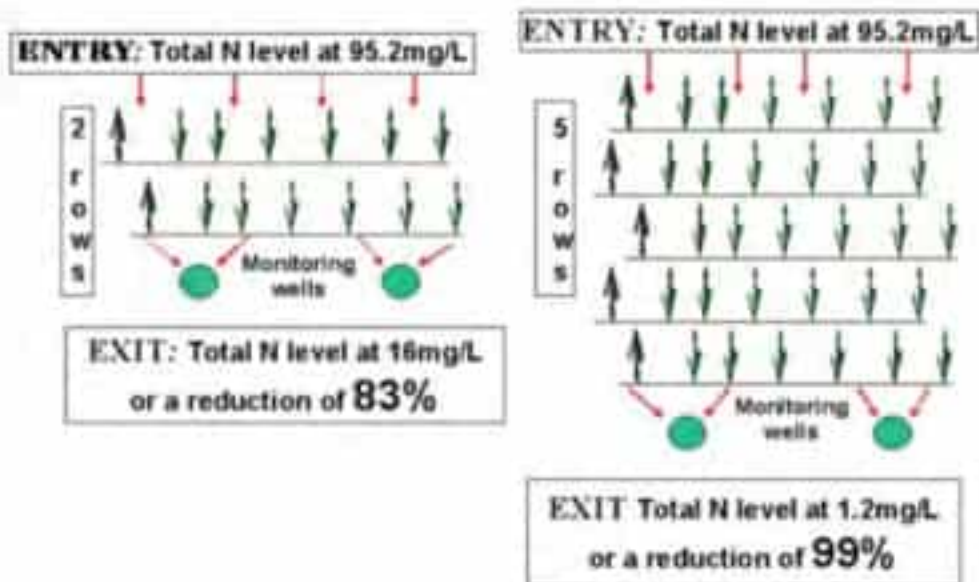
### Efectividad del Vetiver para reducir N en drenajes domésticos

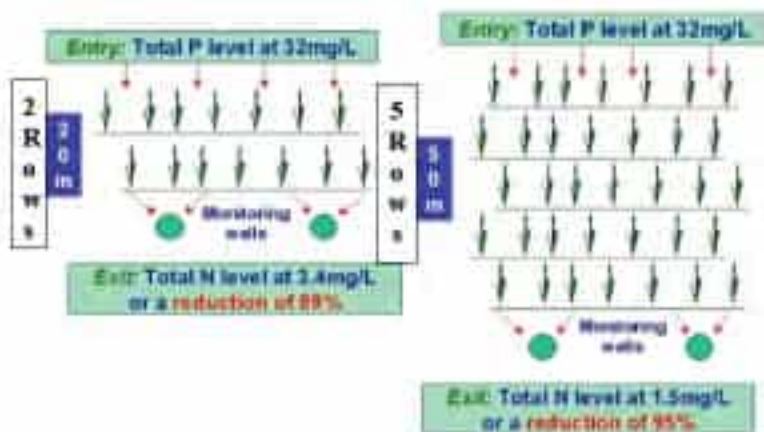
Figura 15. Alta efectividad para remover Nitrógeno y Fósforo.

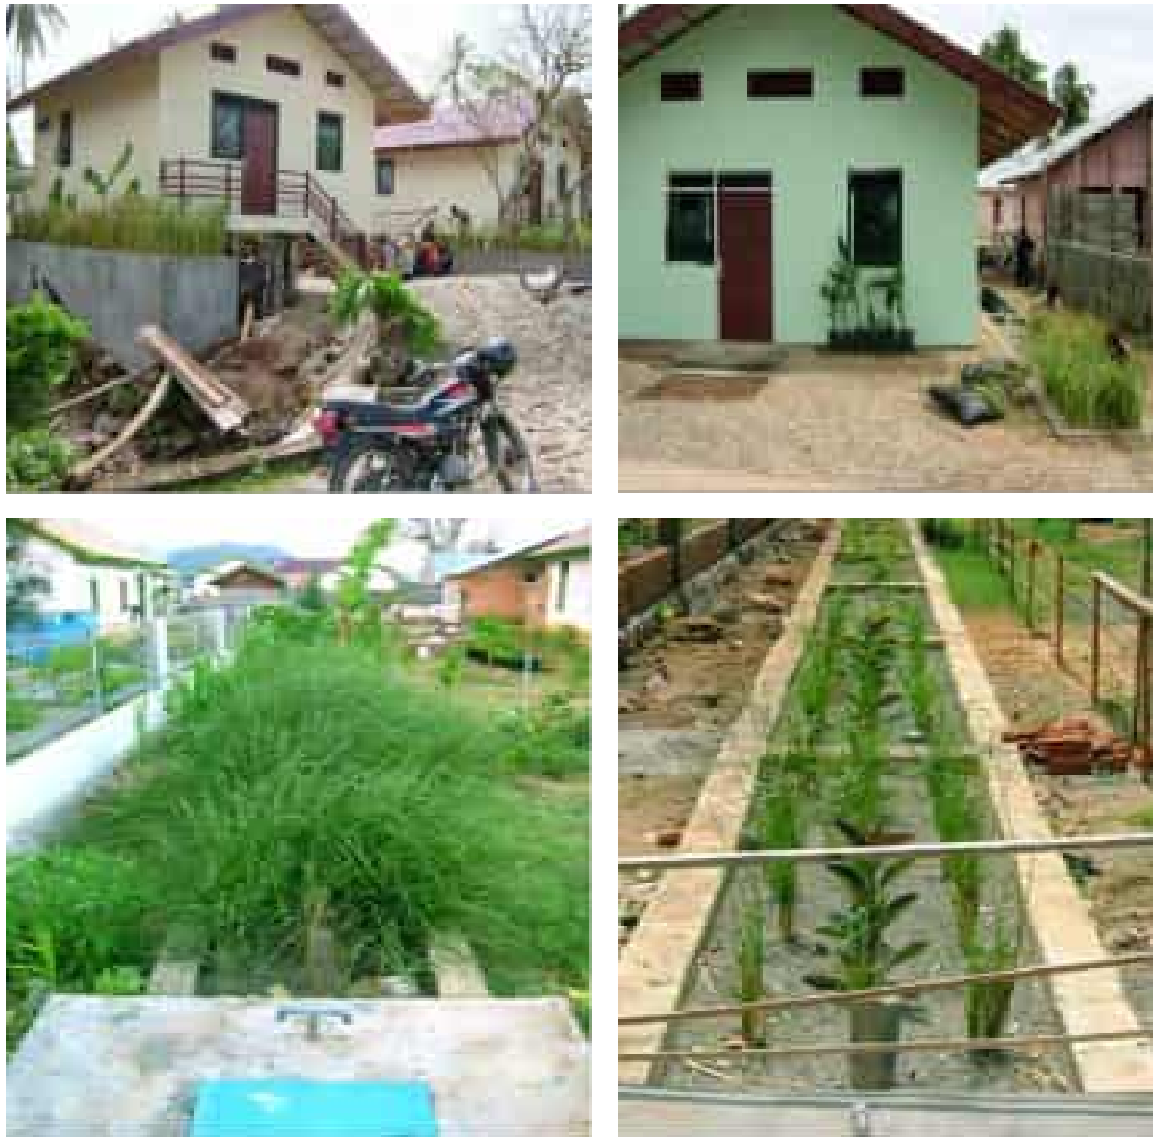
**Figura 16.** Sistema Vetiver para el tratamiento de drenaje doméstico, Indonesia.

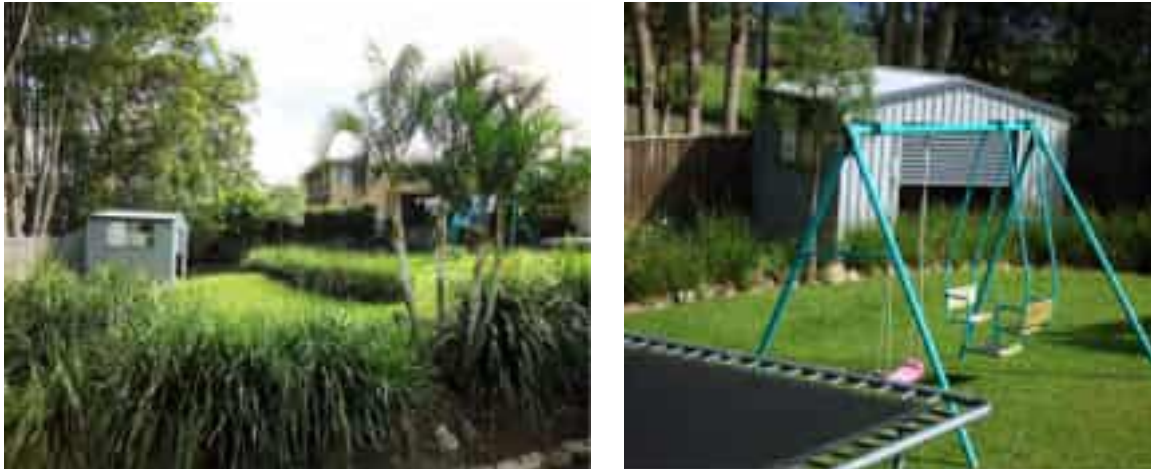
**Figura 17.** Sistema Vetiver para el tratamiento de drenaje doméstico en Australia.

Recientemente, el uso del pasto Vetiver para tratar aguas residuales domésticas fue ampliamente demostrado en la provincia de Aceh, Indonesia, donde la Cruz Roja estadounidense y la Cruz Roja Danesa construyeron mas de 3000 casas para reubicar a las víctimas del tsunami del 2001. Cada una de estas casas tiene un sistema de manejo de efluentes de drenaje basado en el Vetiver (Figura 16). Unidades de manejo similares han sido usadas en Australia (Figura 17), India, Indonesia, Marruecos y Papua, Nueva Guinea.

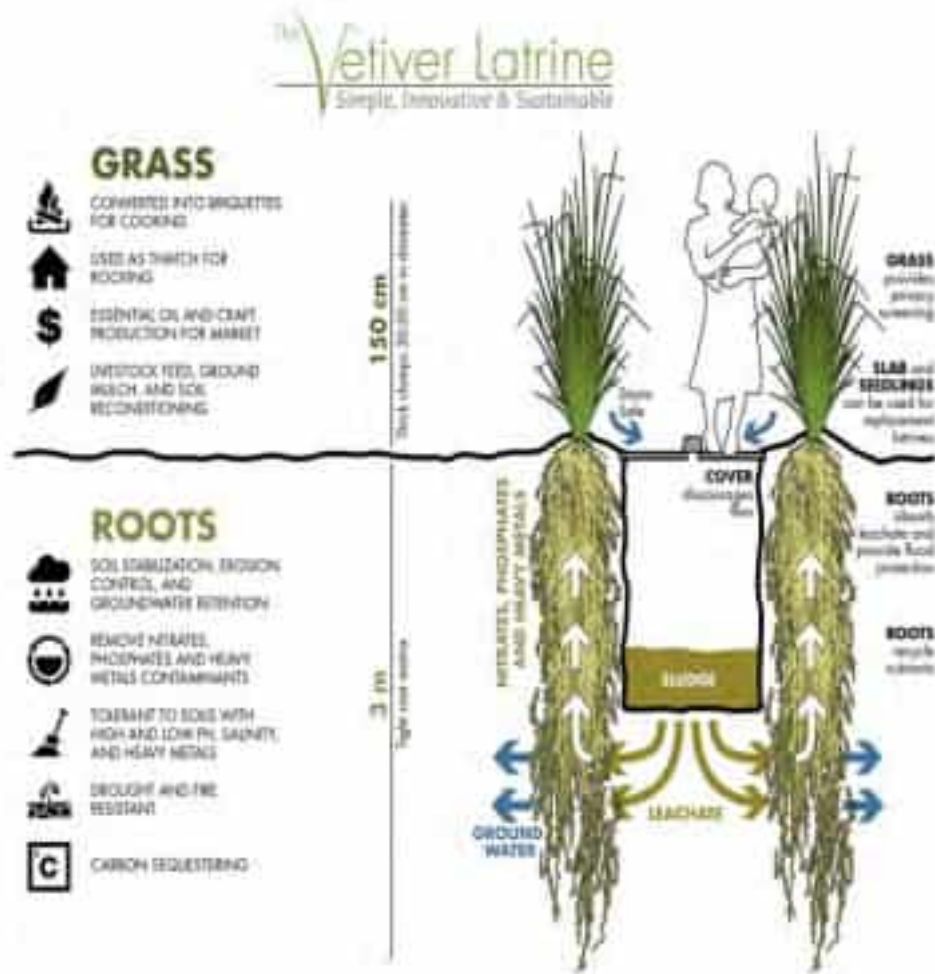
Figura 18. Diseño de letrina Vetiver. Fuente: Lee, 2013.

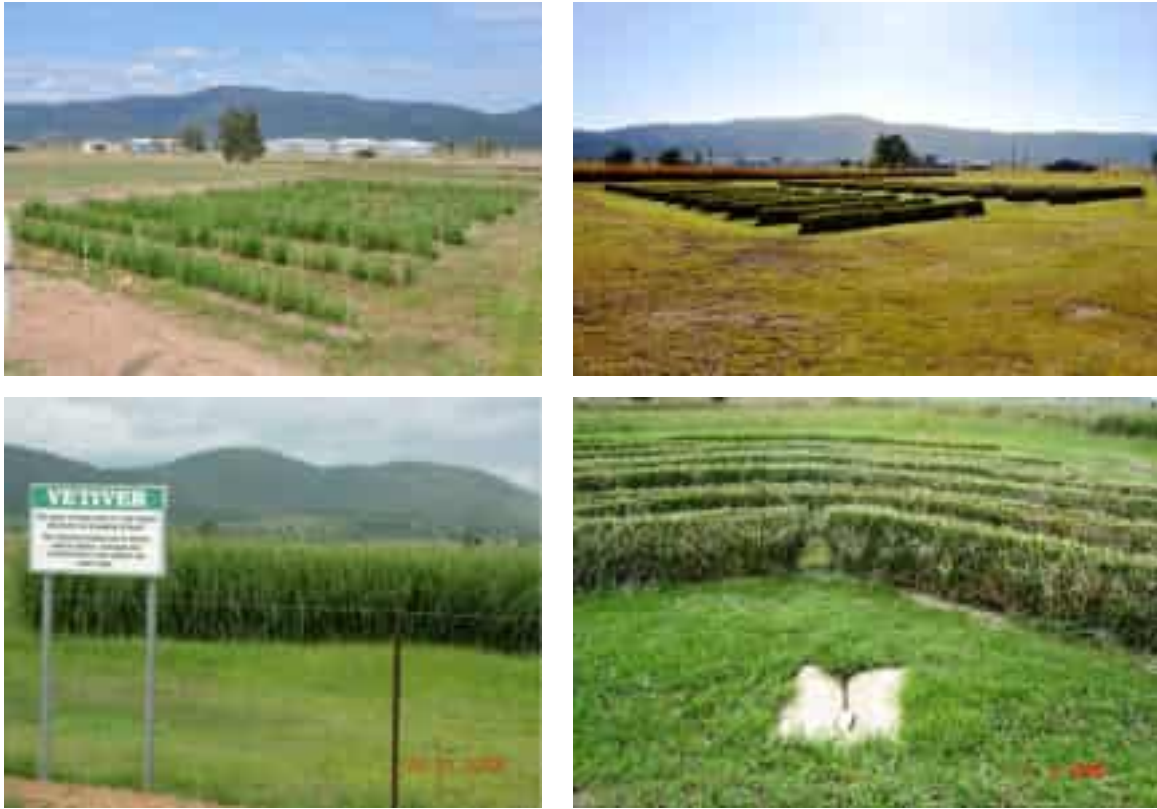
**Figura 19.** Excelente crecimiento después de doce meses de cultivo (arriba), creciendo mas de dos metros (abajo, izquierda) y cortado cada tres meses a 50 cms de altura (abajo, derecha).

Watt Bridge es el nombre de un pequeño aeródromo recreativo en Queensland, Australia. Se plantó Vetiver en un área de 100 m<sup>2</sup> (400 plantas sembradas en 8 hileras de 10 m de largo cada una, con 1 m de distancia entre hileras y 5 plantas space of 1 m y 5 plantas por m<sup>-1</sup>) para tratar un pequeño efluente de drenaje (Figura 19), con los resultados que se muestran en la Tabla 5.

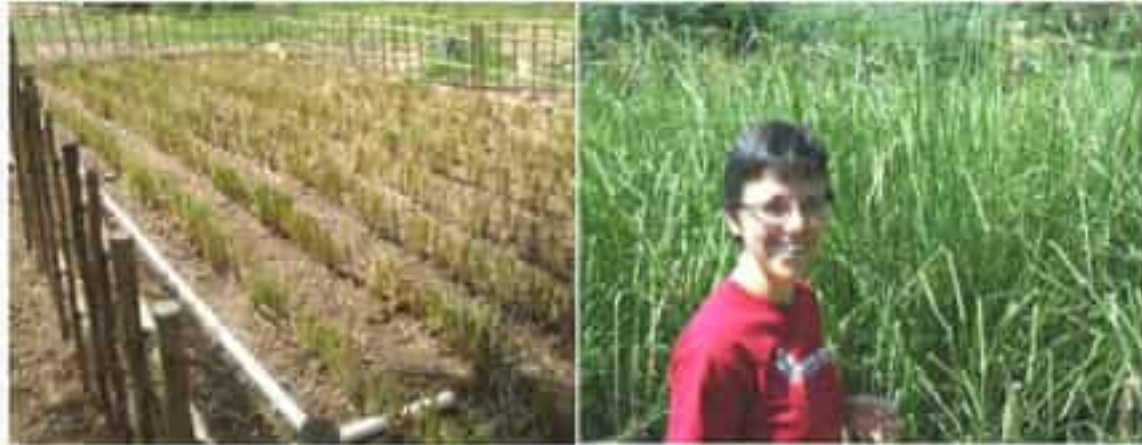
**Figura 20.** Plantación de Vetiver en Refilwe (izq) y un año después (der).

Aproximadamente 400 plantas de Vetiver se sembraron en 8 hileras para tratar el efluente de drenaje de una bodega de almacenamiento en Refilwein, Sudáfrica. Las plantas jóvenes se regaron cada tercer día durante las primeras tres semanas. Por los siguientes dos meses recibieron un riego semanal del efluente bombeado desde el estanque de almacenamiento. Después de un año de sembrado hubo una gran diferencia en tamaño. (Figura 20).

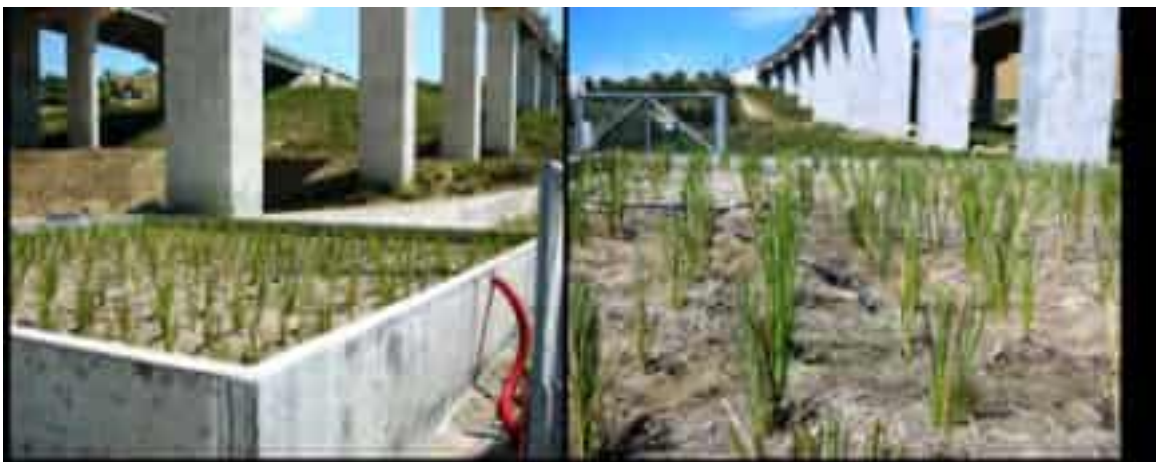
**Figura 21.** Establecimiento de Vetiver después de un mes de sembrado en el contenedor de concreto.

Debido a la falta de espacio en el área urbana, el sistema consistía en un contenedor de concreto con una superficie de 100 m<sup>2</sup> y 1 m de profundidad, con un dren de descarga en el fondo para recolectar muestras para análisis (Figura 21). El Vetiver se plantó en una densidad de 5 plantas por m<sup>-2</sup> (500 plantas en total). Un mes después de la siembra, aún cuando no estaban todavía maduras, los resultados siguientes muestran la efectividad del Vetiver para remover los nutrientes del efluente (Tabla 6).

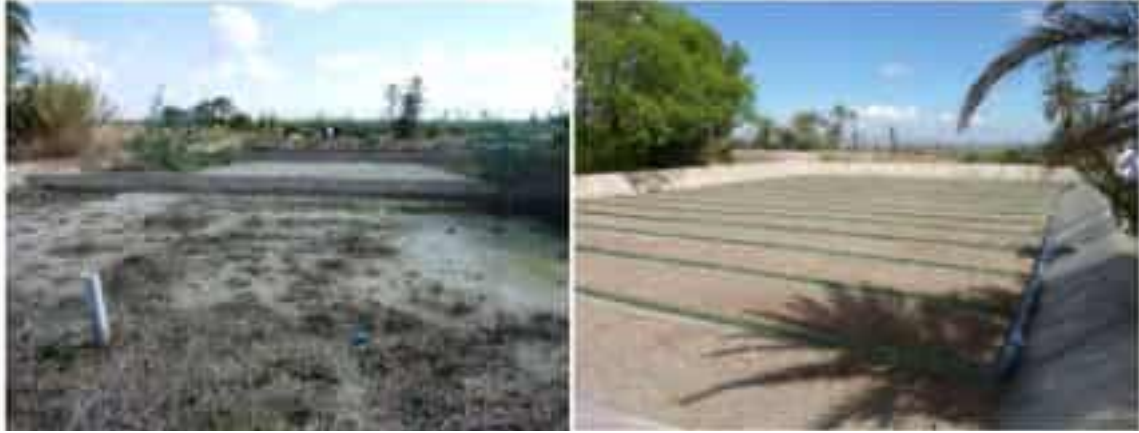
**Figura 22.** El humedal inservible usando *Typha* (izquierda) y las nuevas camas de cultivo listas para la siembra de *Vetiver* (derecha).

El Hotel Palmavira, cerca de Marrakesh, Marruecos, tiene un humedal inservible plantado con Typha. Para resolver el incremento del volumen de aguas residuales de una nueva ampliación, el hotel invirtió para mejorar su planta de tratamiento plantando Vetiver en lugar de Typha (Figura 22).

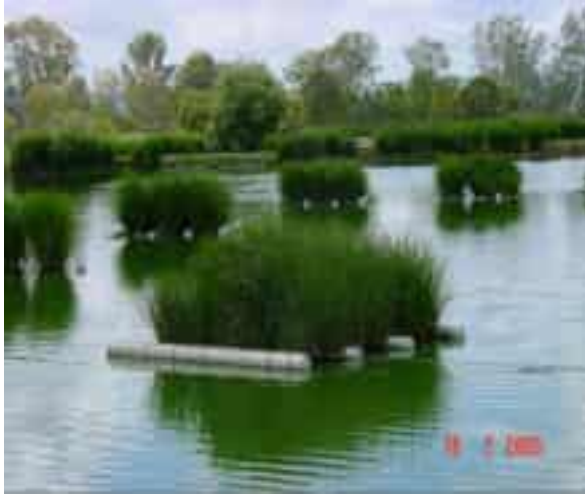
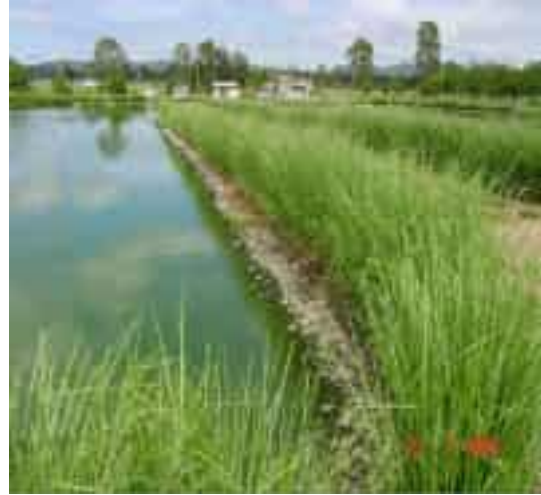
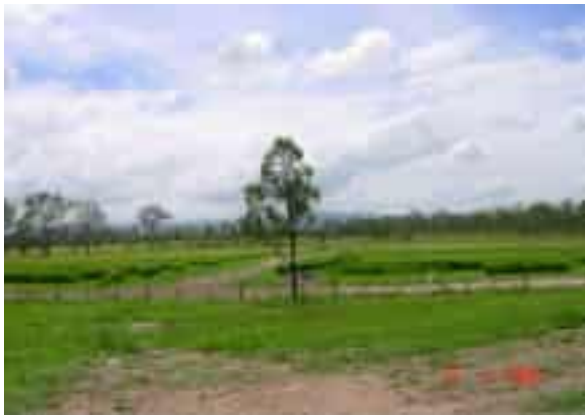
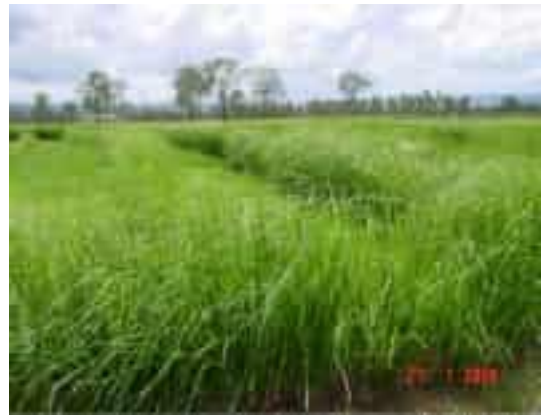
**Figura 23.** Tratamiento con Vetiver: hidropónico(arriba) y humedal estacional con un área de 1.5 ha (abajo).

El tratamiento con *Vetiver* tenía dos componentes (Figura 23):

- Un tratamiento hidropónico en estanques de almacenamiento
- Un humedal estacional

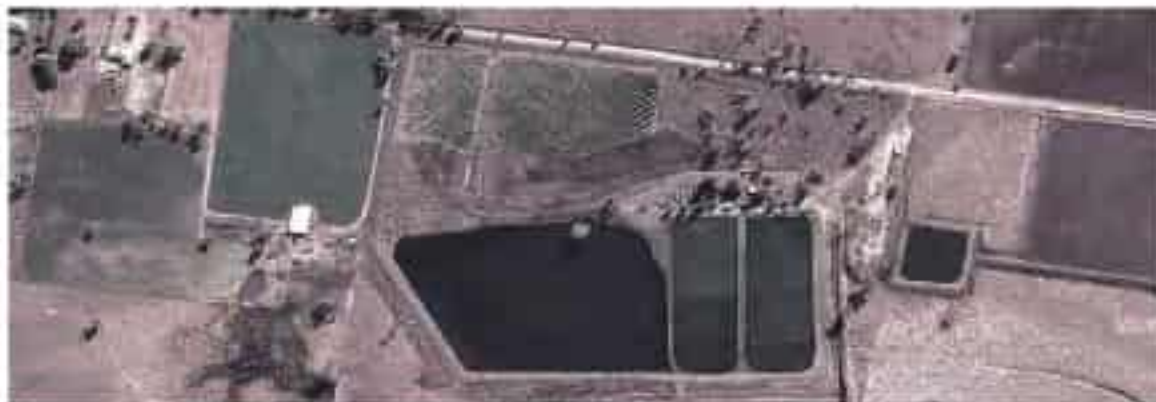
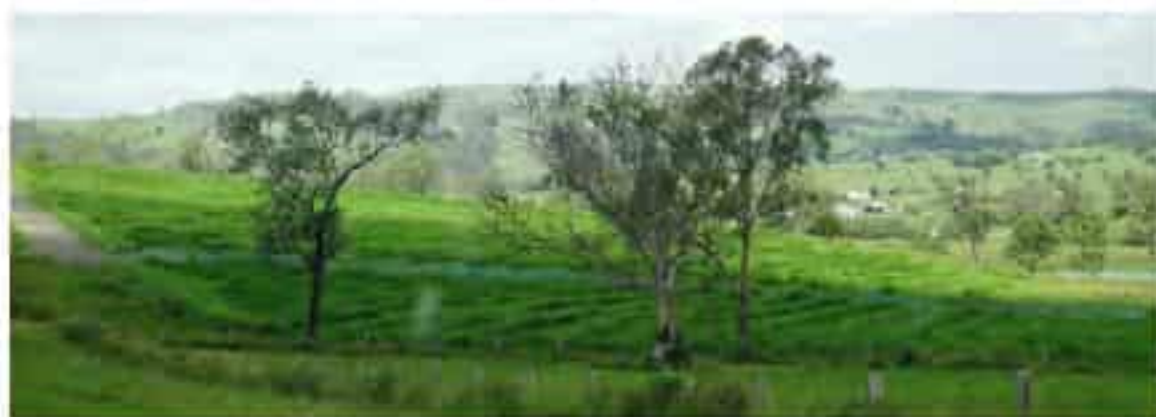
**Figura 24.** Imagen de satélite de la planta de tratamiento de descarga de drenaje de Boonah basada en la tecnología del pasto Vetiver (arriba). Se aprecian las 4 has sembradas a los 12 meses (foto de enmedio) y a los 18 meses (abajo) de haber sido plantado.

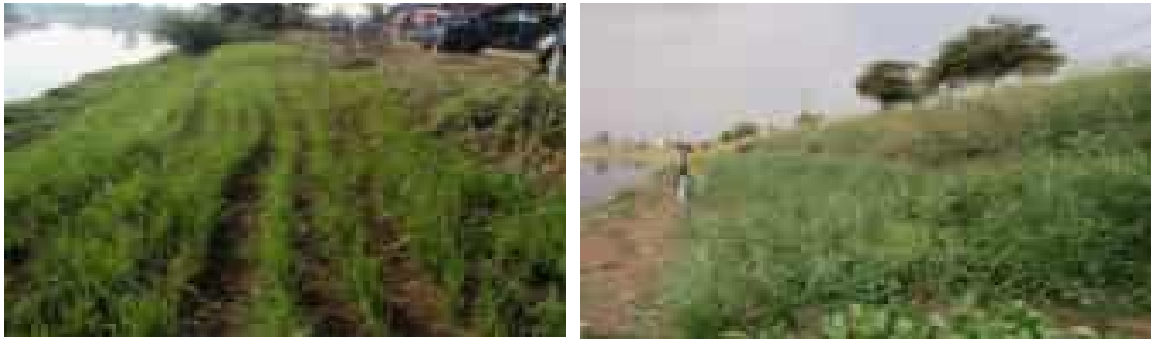
**Figura 26.** Vetiver desarrollándose 6 meses (izquierda) y 12 meses después de la siembra (derecha)

1. *Siembra de Vetiver en las riberas utilizando las aguas contaminadas del río para regarlo (Figura 26).*

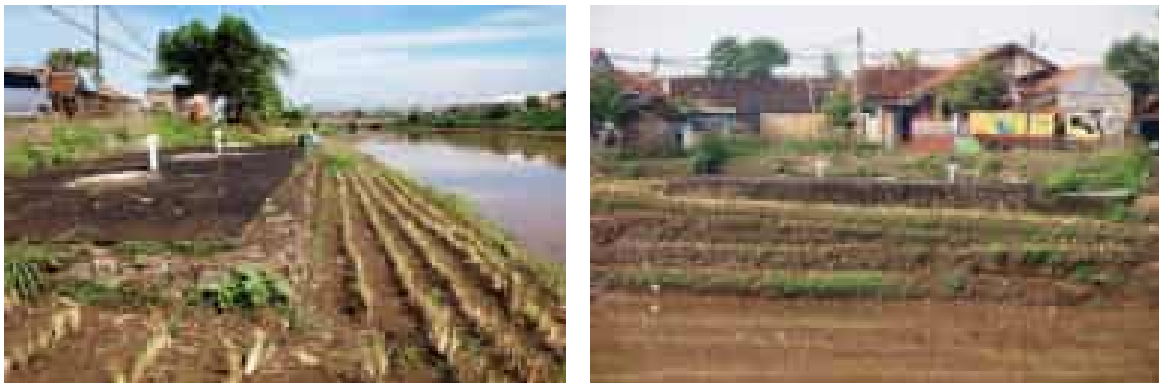
**Figura 27.** Siembra de Vetiver para el tratamiento de una descarga de drenaje de una letrina comunal.

2. *Tratamiento de efluente de drenaje de una letrina comunal (Figura 27 y 28).*

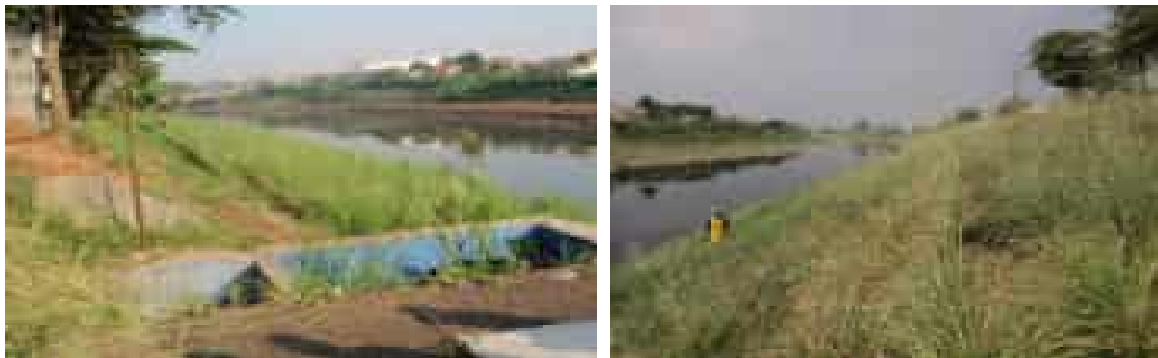
**Figura 28.** Crecimiento del Vetiver a los 2 meses (izquierda) y a los 6 meses después de la siembra. (derecha)

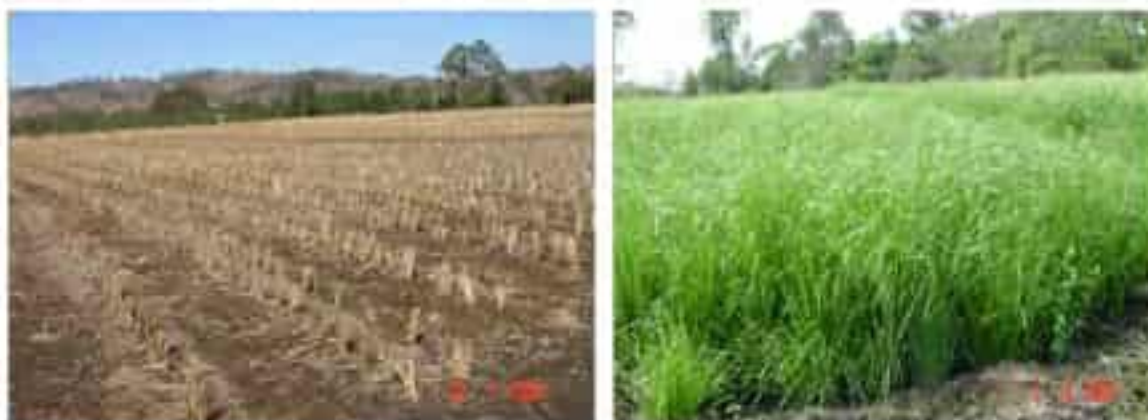
**Figura 29.** Vetiver sembrado para la eliminación de las aguas residuales en Gelita Australia (izquierda) y seis meses después de plantado (derecha).

requiere la menor cantidad de superficie para la irrigación sustentable tomando en cuenta el volumen del efluente y el Nitrógeno, comparado con otros dos pastos (Tabla 8). Una reducción de 130 a 80 has para el tratamiento del efluente representaría significativos ahorros en los costos de la fábrica (Truong and Smeal, 2003). En la práctica, se sembró una área de 22.5 has con pasto Vetiver para eliminar 48 ML por mes (Figura 29).

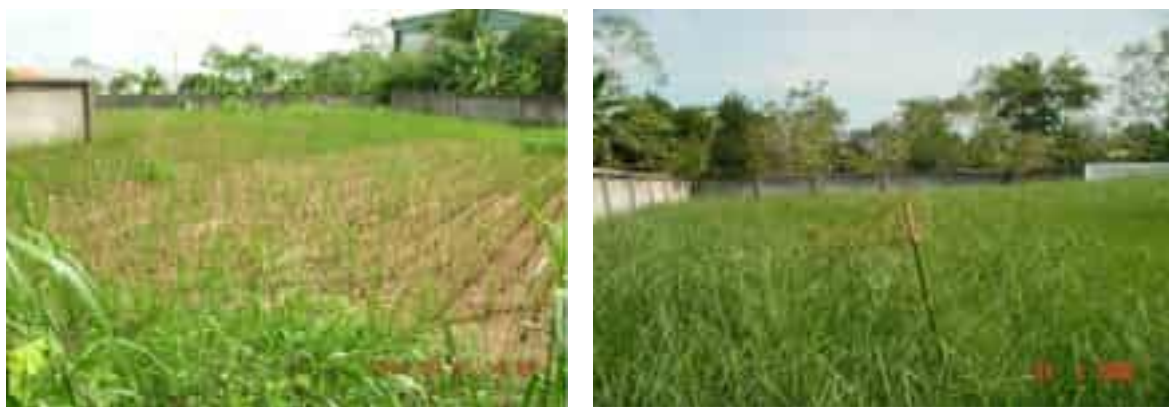
**Figura 30.** Plantación de Vetiver en una planta procesadora de mariscos en el delta del Mekong, Vietnam.

En el delta del río Mekong, en Vietnam, una prueba demostrativa se realizó en una planta procesadora de mariscos para determinar el tiempo de tratamiento requerido para retener en efluente en un campo de Vetiver [Tiempo de Retención Hidráulica (TRH)] para reducir las concentraciones de nitrato y fosfato a niveles aceptables (Figura 30). El experimento inició cuando las plantas tenían 3 meses de edad. Se tomaron muestras cada 24 horas durante 3 días. Los resultados analíticos demostraron que el contenido total de N en las aguas residuales ( $4.79 \text{ mg L}^{-1}$ ) se redujo en 88% y en 91% después de 48 y 72 horas respectivamente. El P total ( $0.72 \text{ mg L}^{-1}$ ) se redujo un 80% y un 82% después de 48 y 72 horas respectivamente. La cantidad de N y P retirado en 48 y 72 horas de tratamiento no mostraron una diferencia significativa (Danh et al., 2006).

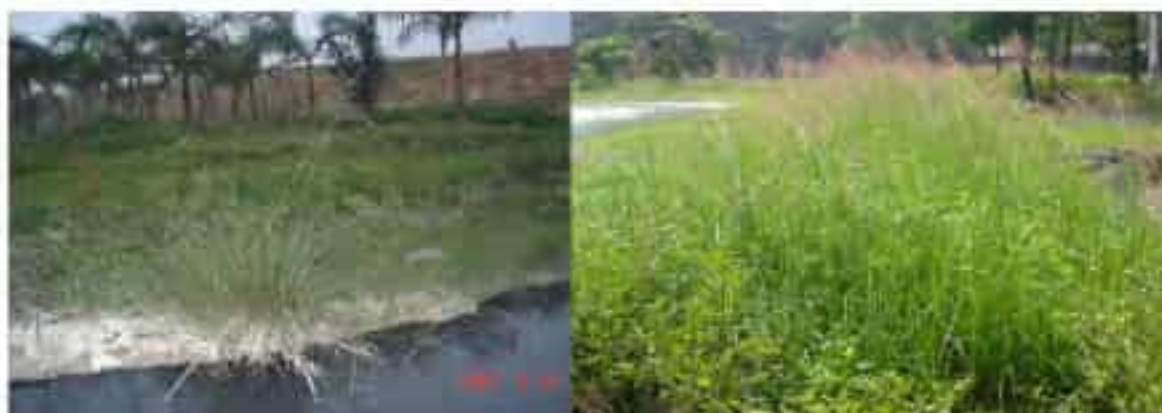
**Figura 31.** Vetiver en Bac Ninh (izquierda) and Bac Giang (derecha).

En Vietnam del norte, las aguas residuales descargadas por una pequeña fábrica de papel en la provincia Bac Ninh y por una pequeña fábrica de fertilizantes nitrogenados en la provincia de Bac Giang están altamente contaminadas con nutrientes y químicos. Las fábricas descargan directamente a un pequeño arroyo en el delta del Río Rojo. Instalado en ambos sitios en los estanques de retención, el Vetiver se estableció bien después de dos meses. En general el Vetiver en la fábrica de papel en Bac Ninh está en buen estado, excepto por algunas secciones al lado del agua contaminada, donde muestra signos de toxicidad. Por otro lado, a pesar de las condiciones de alta contaminación, el Vetiver se estableció y se desarrolla bien en la fábrica de fertilizantes de Bac Giang. Excelentes condiciones de crecimiento se han registrado en este sitio de condiciones semi húmedas, en las que se espera que el Vetiver reduzca la contaminación significativamente (Figura 31).

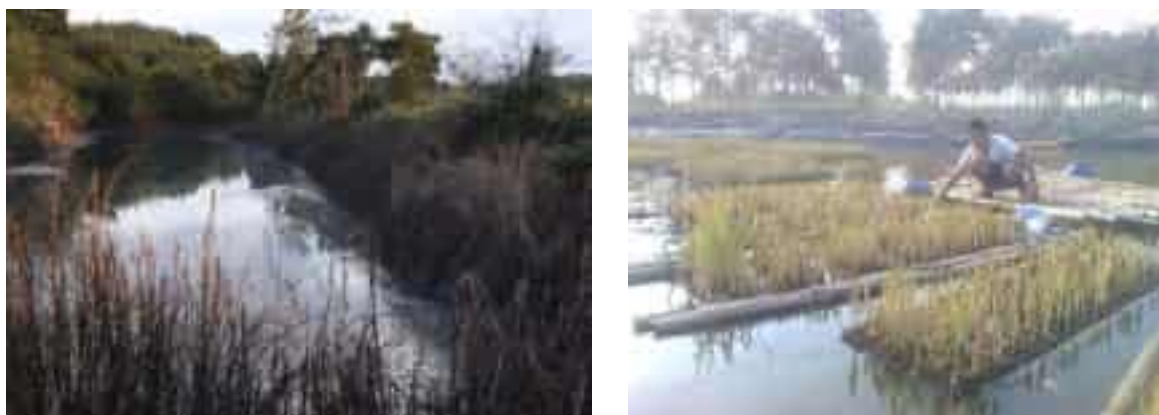
**Figura 32.** Estanque de agua para riego agrícola contaminado con Fenol, y tratamiento con plataformas flotantes de Vetiver.

La primera aplicación de gran escala utilizando pasto Vetiver para el tratamiento de aguas contaminadas con fenol se realizó sembrando 120 000 raíces para crear un seto de 1.2 kms a lo largo del arroyo Tad Noi el 28 y 29 de agosto del 2014. Similarmente, un tratamiento a escala mayor de aguas residuales descargadas ilegalmente en un estanques de 768 metros cúbicos de Mr Manus, se llevó a cabo usando pasto Vetiver en 45 plataformas flotantes de bambú el 5 de diciembre del 2014. Los resultados preliminares de estos proyectos fueron

muy prometedores en términos del tratamiento del fenol, hidrocarburos del petróleo y remoción de DQO. Este tipo de proyectos de restauración ambiental pueden ser un modelo para más de 50 comunidades recientemente afectadas por la descarga ilegal en Tailandia (Phenrat et al., 2015) (Figura 32).
