**EL SISTEMA VETIVER  
PARA MEJORAR  
LA CALIDAD DEL AGUA**

**PREVENCIÓN Y TRATAMIENTO DE AGUAS  
Y SUELOS CONTAMINADOS**

**Segunda Edición (2015)**

**Paul Truong y Luu Thai Danh**

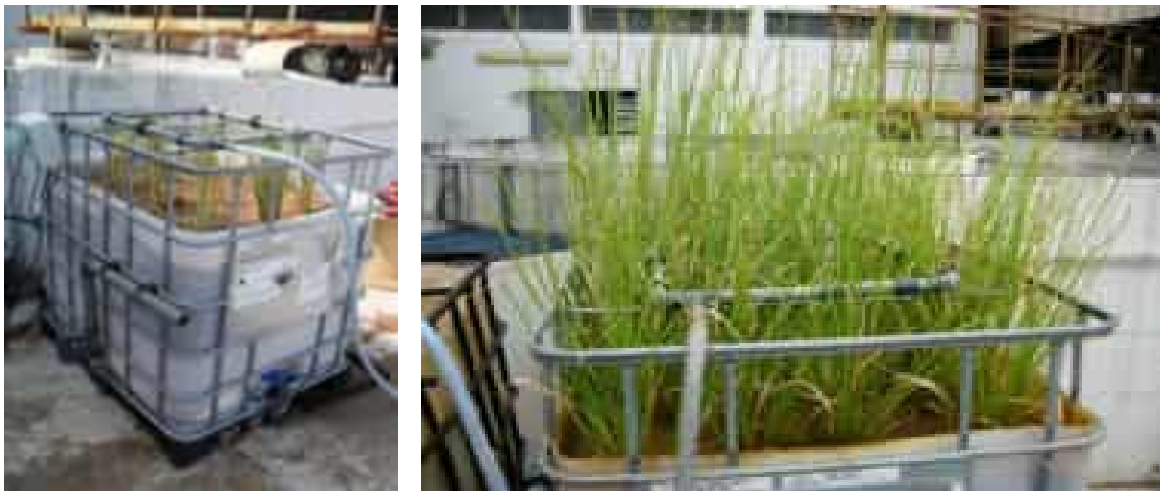
**Figura 33.** Unidad de humedal recién sembrada; y después de 6 semanas de crecimiento durante el periodo de prueba.

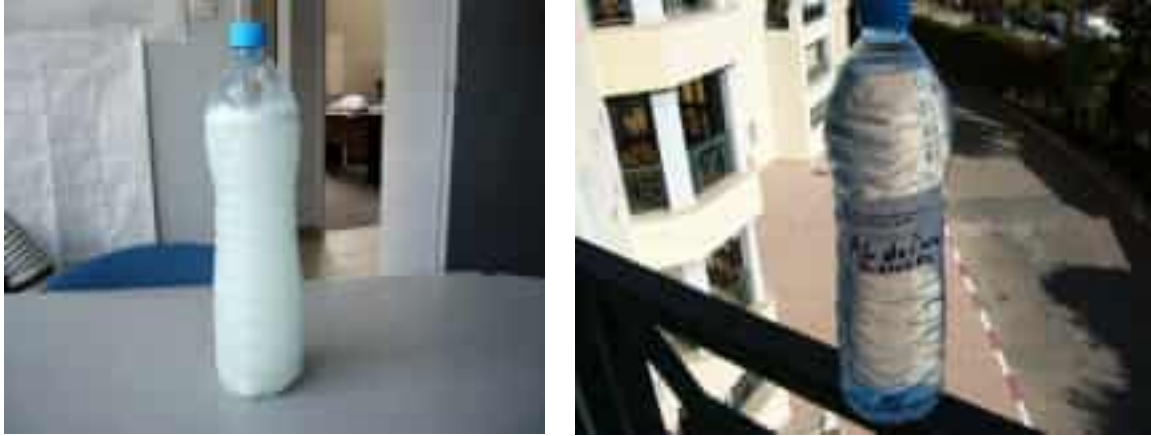
**Figura 34.** Calidad del efluente antes y después del tratamiento.

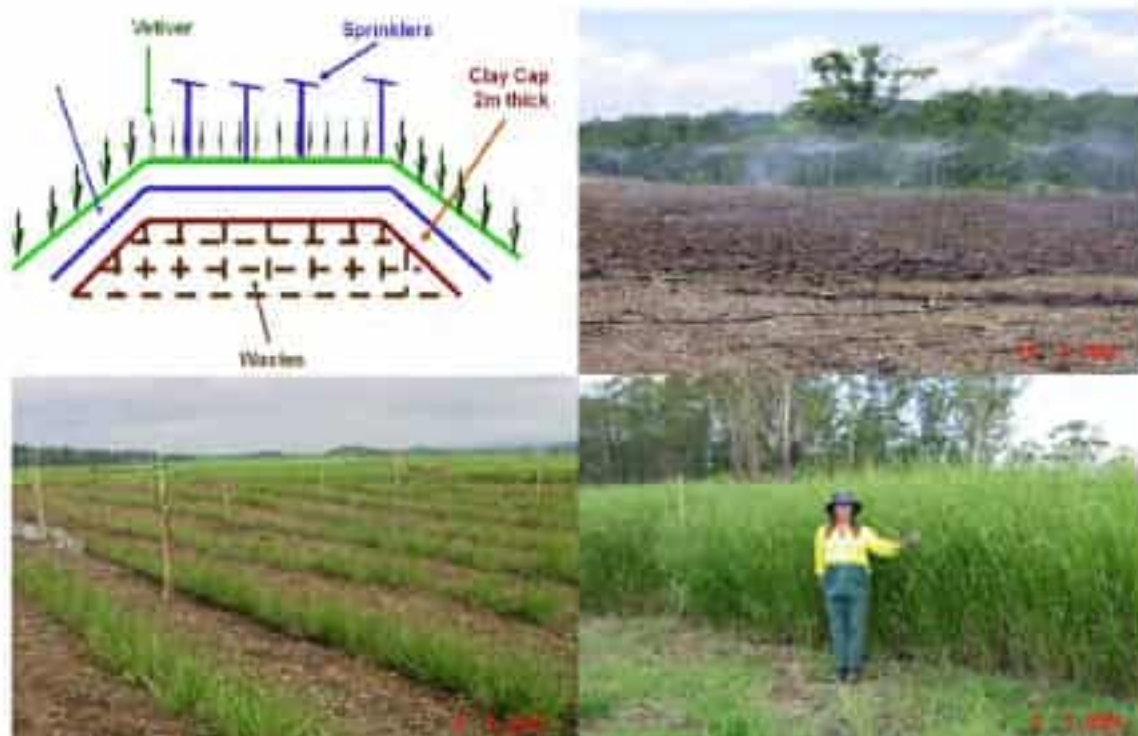
**Figura 35.** El tratamiento de Vetiver en el montículo del relleno sanitario de Stott Creek: diagrama del corte transversal del montículo (superior izquierda), Vetiver irrigado diariamente con lixiviados (superior derecha) , dos meses (inferior izquierda) y doce meses (inferior derecha) después de su plantación.

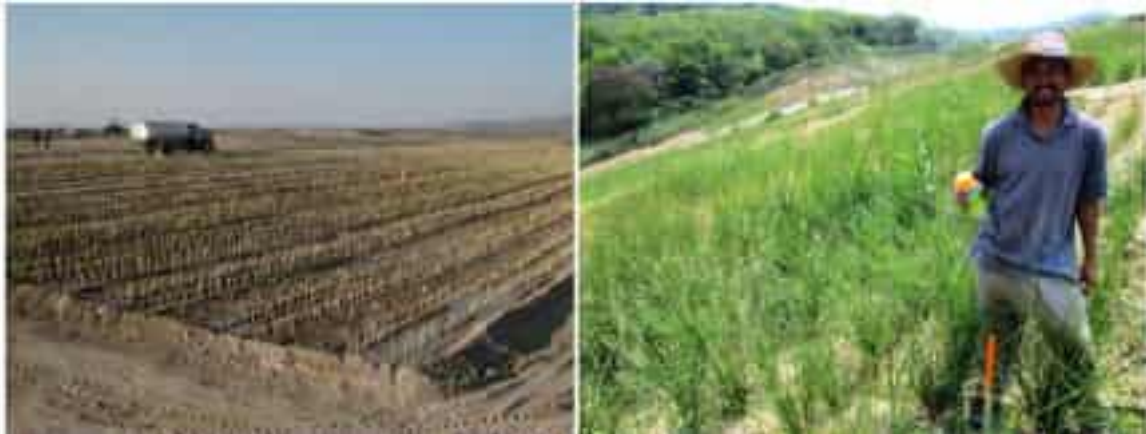
**Figura 36.** Etapa inicial del establecimiento del Vetiver en León (izquierda) y Poza Rica (derecha)

PASA, la compañía más grande de manejo de desechos sólidos en México, actualmente aplica la tecnología de la planta Vetiver para el deshecho de los lixiviados del relleno sanitario, así como para su mitigación y para controlar la erosión en las laderas del relleno. La compañía tiene tres proyectos en operación, uno en León, otro en Poza Rica y otro en Villahermosa. Estos proyectos tienen alrededor de 300,000 plantas de Vetiver en el suelo (Figura 36). PASA también está planeando otros tres proyectos en México y

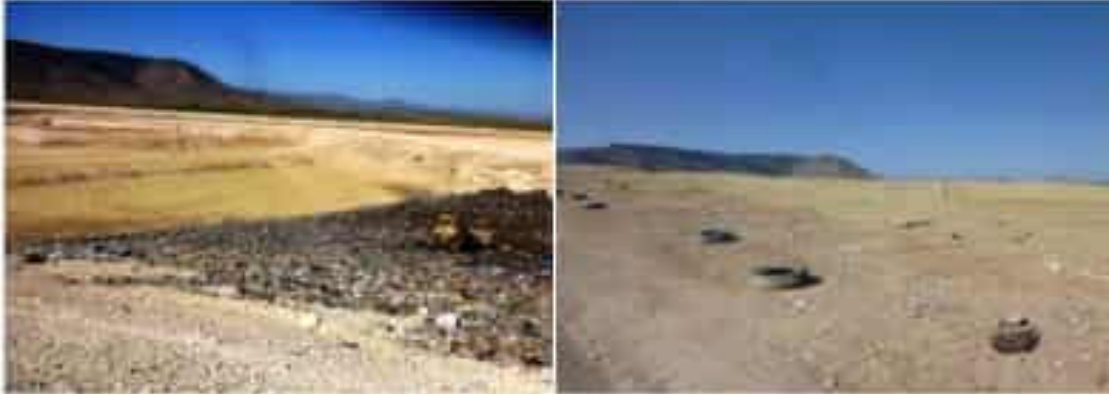
**Figura 37.** Desechos frescos de origen doméstico e industrial en proceso de compactación (izquierda) y el sitio listo para la siembra de Vetiver. (Etienne Richards, [pers.com](http://pers.com)).

Se está construyendo un relleno sanitario muy grande en la Ciudad de Oujda, cerca de la frontera este de Marruecos con Algeria. Se consideraron varias opciones para el deshecho de lixiviados altamente concentrados, producto de la combinación de desechos domésticos e industriales. Se les recomendó el uso de Vetiver como ahora está siendo implementado. (Figura 37)

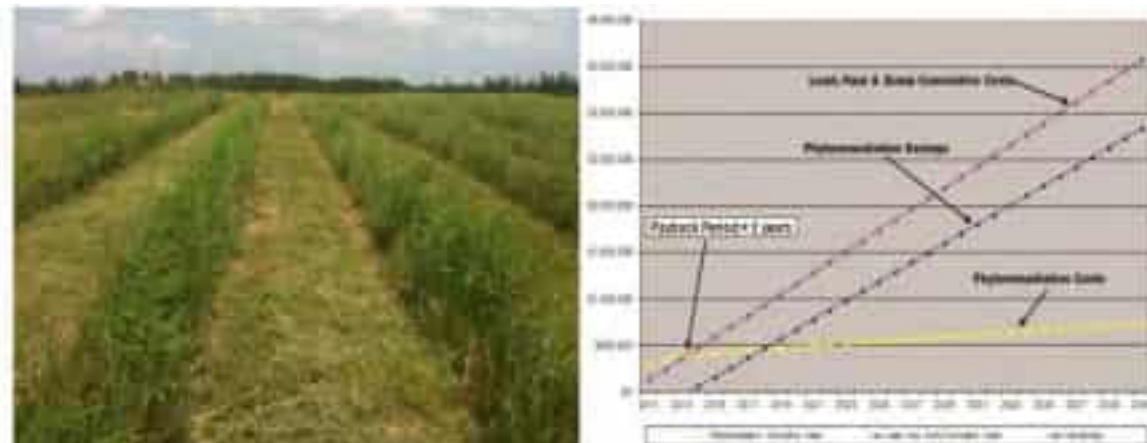
**Figura 38.** Crecimiento de Vetiver después de 7 semanas (izquierda), la iniciativa reduce mucho los costos y lo hace de manera amigable con el medio ambiente.

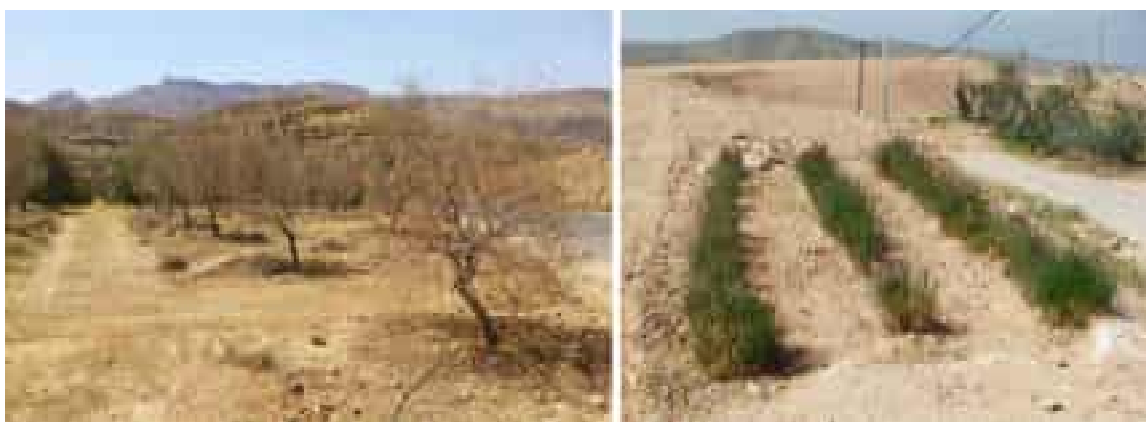
**Figura 39.** Olivos (izquierda) y Vetiver cultivados en el relleno sanitario de Shiraz.

adversos del lixiviado del relleno sanitario, en el año 2000, se establecieron 20 ha de vegetación verde compuesta por árboles frutales y no frutales. Además, se cultivaron 780 ha de olivos y 100 ha de arboles forestales (eucalipto, pino y ciprés) alrededor del relleno sanitario. Sin embargo, la cubierta verde no logró remediar el lixiviado debido a las condiciones secas del clima, a la alta velocidad del viento y a las características tóxicas del lixiviado. La tecnología de fito - remediación Vetiver, una solución sencilla y económica, se ha probado para controlar la cantidad de lixiviado del relleno sanitario. En una prueba de campo para medir la adaptabilidad del Vetiver en el ambiente del relleno sanitario de Shiraz, se cultivó el Vetiver en aproximadamente 45 m<sup>2</sup> de una célula abierta, completamente cargada de desechos sólidos y cubierta con 3 - 4 metros de tierra. Los resultados de esta prueba mostraron que el Vetiver se estableció y creció bien y que su crecimiento no se vio afectado por los fuertes vientos, mientras que los olivos (Figura 39) y los eucaliptos sí tuvieron afectaciones adversas. Los resultados de un experimento de invernadero mostraron que el Vetiver puede tolerar riego con 45% de lixiviado. A su vez, la siembra de Vetiver en gran escala ofrece una vista agradable y también es una medida que genera mejoras en el suelo y en el agua. Se puede concluir que el cultivo del pasto Vetiver es la mejor opción para el revestimiento una vez cerrado el relleno sanitario de Shiraz.

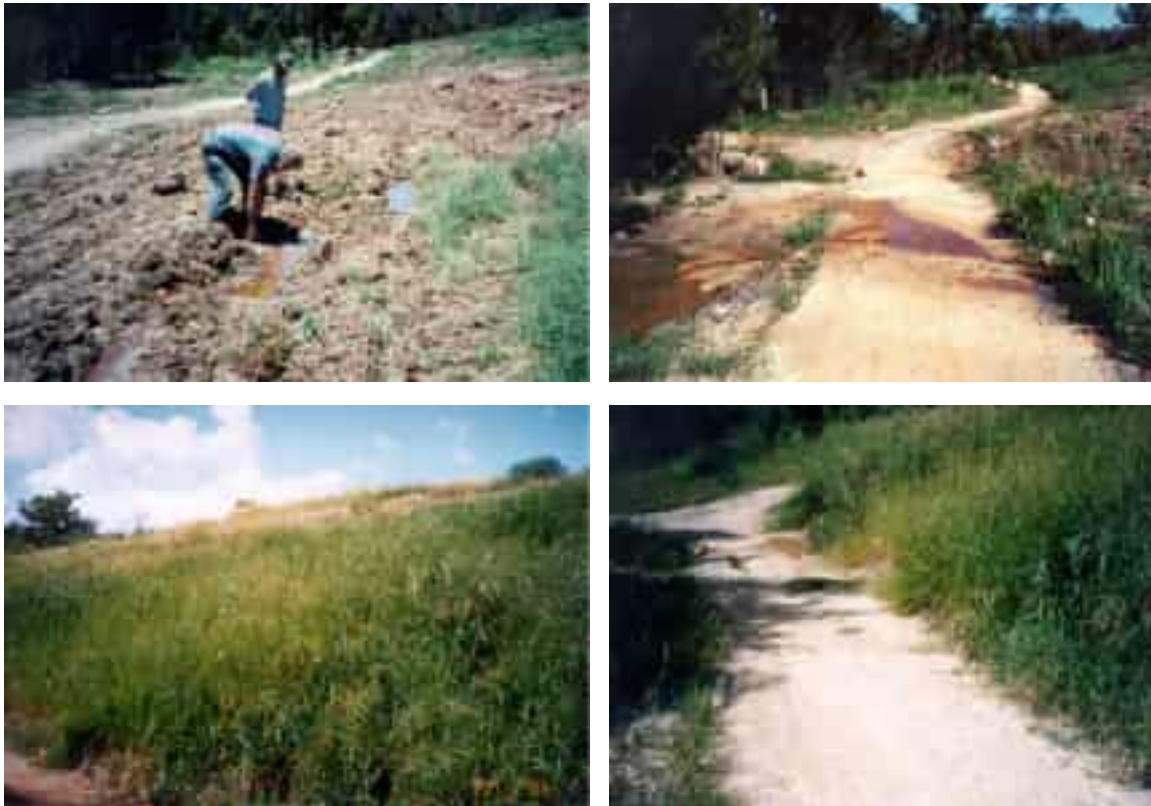
**Figura 40.** Lixiviados después de la lluvia en las laderas de relleno sanitario viejo (arriba), después de un año el Vetiver detuvo por completo la filtración del lixiviado (abajo)

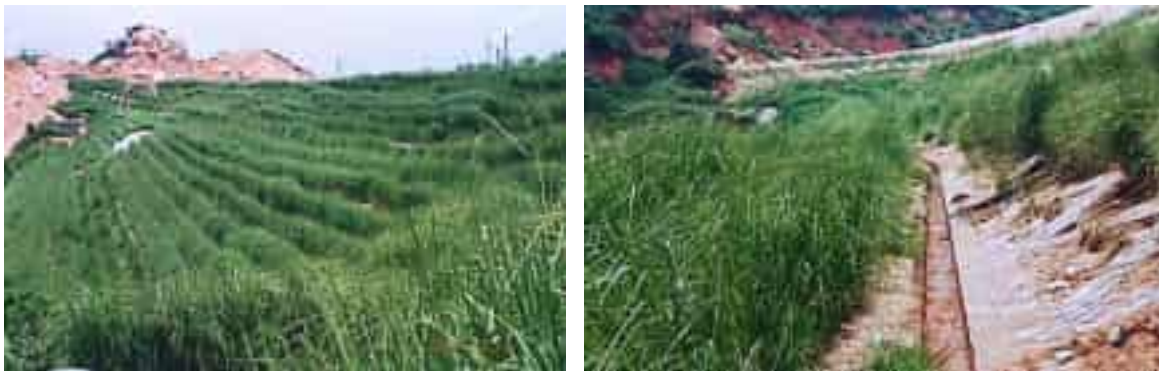
**Figura 41.** Plantación de Vetiver en la ladera de este relleno sanitario viejo en Guangzhou (izquierda), la filtración de lixiviado se detuvo completamente un año después de su siembra (derecha).

una gran cantidad de lixiviados se filtraron a través del muro causando algunos deslizamientos y erosión en las temporadas de lluvia. Han fracasado los esfuerzos que se han realizado para estabilizar el muro, en los que se han utilizando tanto plantas locales como plantas importadas, debido a la naturaleza tóxica del lixiviado. El Vetiver se utilizó en un esfuerzo para estabilizar el muro de la represa y para reducir la filtración. Las condiciones del suelo eran extremadamente hostiles: piedras erosionadas, suelo compactado y bajo en nutrientes. Aun así, el Vetiver se estableció y no sólo logró estabilizar el muro de la represa sino que también secó las filtraciones del lixiviado (Figura 41). El Vetiver creció bien a orillas de depósitos de lixiviados altamente tóxicos mientras que las plantas locales y las importadas no sobrevivían (Percy and Truong, 2003).

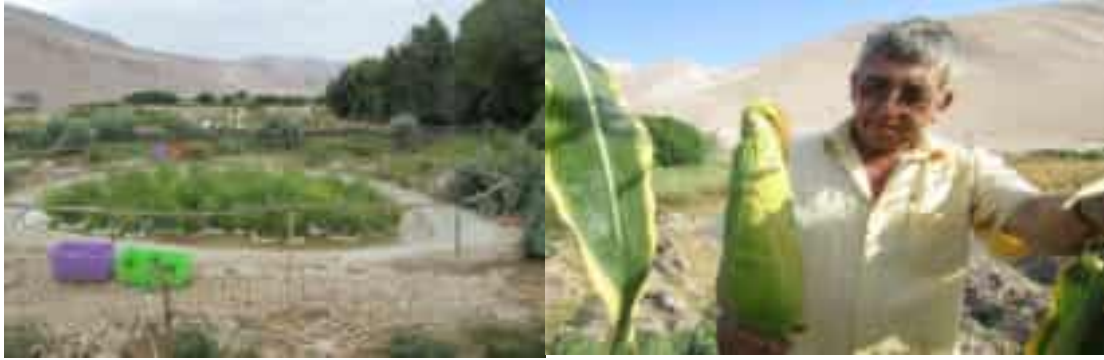
**Figura 42.** Depósito de irrigación con balsas de Vetiver (izquierda). Maíz dulce de primera calidad (derecha)

Se concluyó que la tecnología de fito - remediación del Vetiver es una tecnología capaz de remediar la toxicidad del boro, permitiendo la introducción de nuevos cultivos y la mejora de los rendimientos en los valles de la provincia de Arica Parinacota. (Figura 42).

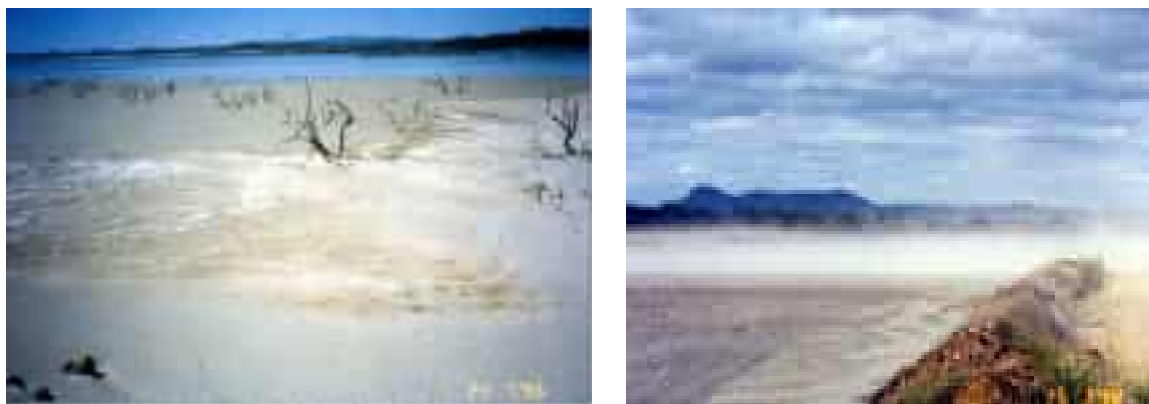
**Figura 43.** Una represa grande típica de relave fresco residual de minas de oro (izquierda), vientos fuertes que causan una tormenta de polvo que contiene altos niveles de metales pesados (derecha).

finamente molido, puede dispersarse fácilmente por las tormentas de viento si no se mantiene protegido por una cobertura. (Figura 43). Dado que el relave de oro frecuentemente se encuentra contaminado de metales pesados, es importante que se controle la erosión generada por el viento para evitar que se contamine el ambiente alrededor de la zona afectada.

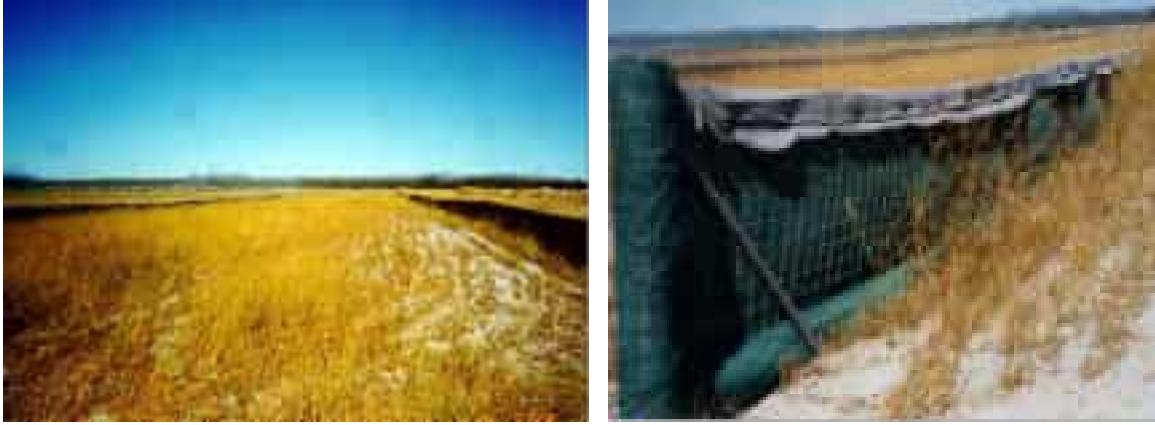
**Figura 44.** Una medida convencional incluyó la siembra de un cultivo de cobertura de suelo (izquierda) y la construcción de cercos para controlar la erosión generada por el viento para promover el establecimiento del cultivo (derecha).

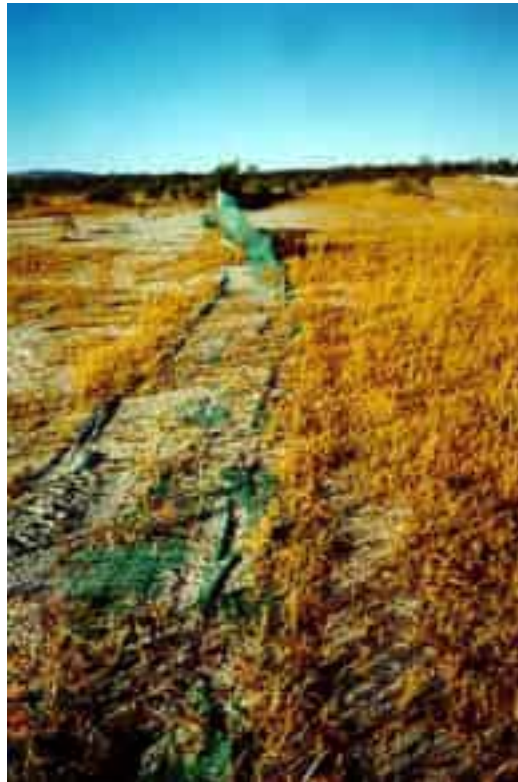
**Figura 45.** A pesar de haberse construido de manera sólida, éstos cercos rígidos y costosos también son vulnerables frente a la alta velocidad del viento.

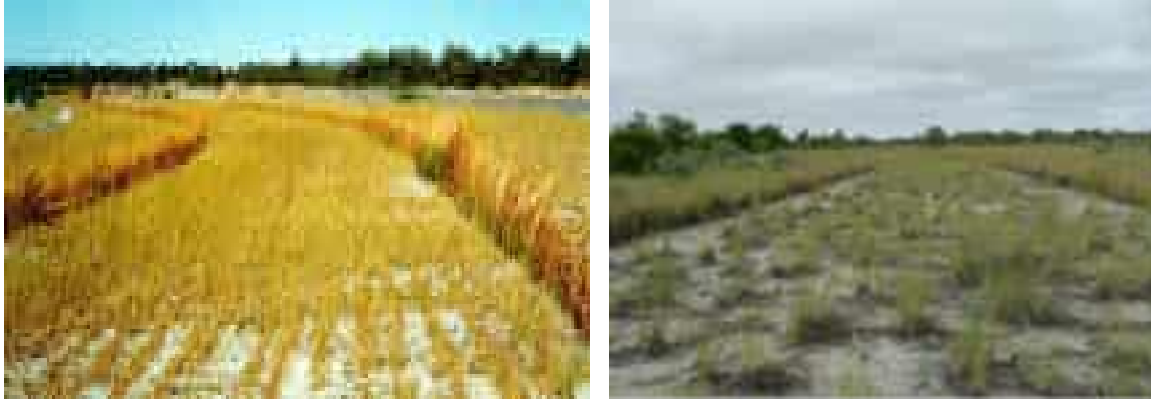
**Figura 46.** Los setos flexibles de Vetiver proveyeron un barrera permanente de bajo costo contra el viento que no se vio afectada por lo fuertes vientos y que ofrecieron excelente protección para el establecimiento del cultivo. 2 años después de su siembra (izquierda) y 10 años después de su siembra sin el uso de fertilizantes y sin pastoreo intensivo.

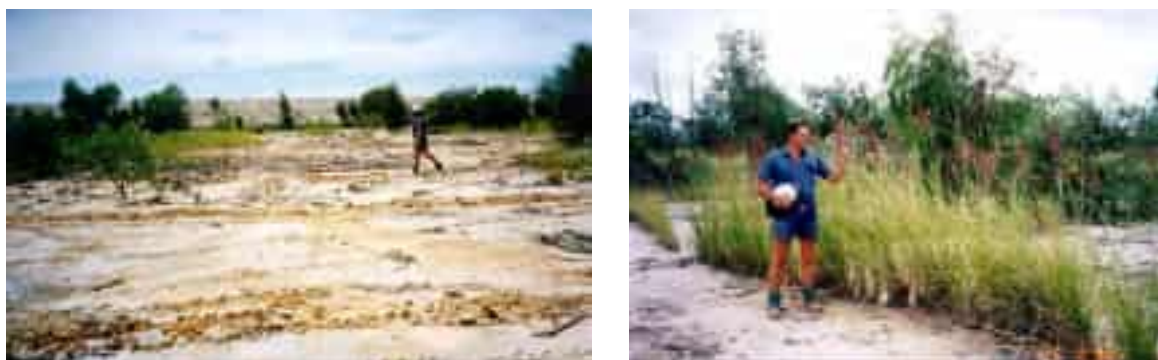
**Figura 47.** Superficie de suelo descubierto altamente erosionable del relave de minas antiguas (izquierda). Establecimiento exitoso de Vetiver en sitio con superficie endurecida, atendida con cal agrícola y fertilizantes (derecha)

Aparte, el suelo descubierto es altamente erosionable (Figura 47). Es por ello que la regeneración de la vegetación es muy difícil y normalmente también muy costoso. Las pruebas en campo de Vetiver se llevaron a cabo en dos sitios de relave de oro de 8 años de antigüedad. Uno de ellos se tiene una superficie suave mientras que la otra tiene la superficie endurecida. El sitio que tiene la superficie suave tenía un pH de 3.6, sulfato al 0.37% y azufre total de 1.31%. El sitio de superficie endurecida tenía un pH de 2.7, sulfato al 0.85% y azufre total de 3.75%. Ambos sitios tenían bajos niveles de nutrientes vegetales. Los resultados de ambos sitios indicaron que cuando se abastecían de manera adecuada con fertilizantes de nitrógeno y de fósforo, ( $300 \text{ kg ha}^{-1}$  de DAP), se obtenía un crecimiento excelente del Vetiver, en el caso del sitio de superficie suave, sin necesidad de aplicar cal. Pero al agregar  $5 \text{ t ha}^{-1}$  de cal agrícola mejoró significativamente el crecimiento del Vetiver. Aunque el Vetiver sobrevivió sin la aplicación de cal en el sitio de superficie endurecida, aumentó su crecimiento de manera significativa cuando sí se le agregó cal agrícola, ( $20 \text{ t ha}^{-1}$ ) y fertilizante ( $500 \text{ kg ha}^{-1}$  de DAP) (Figura 47).

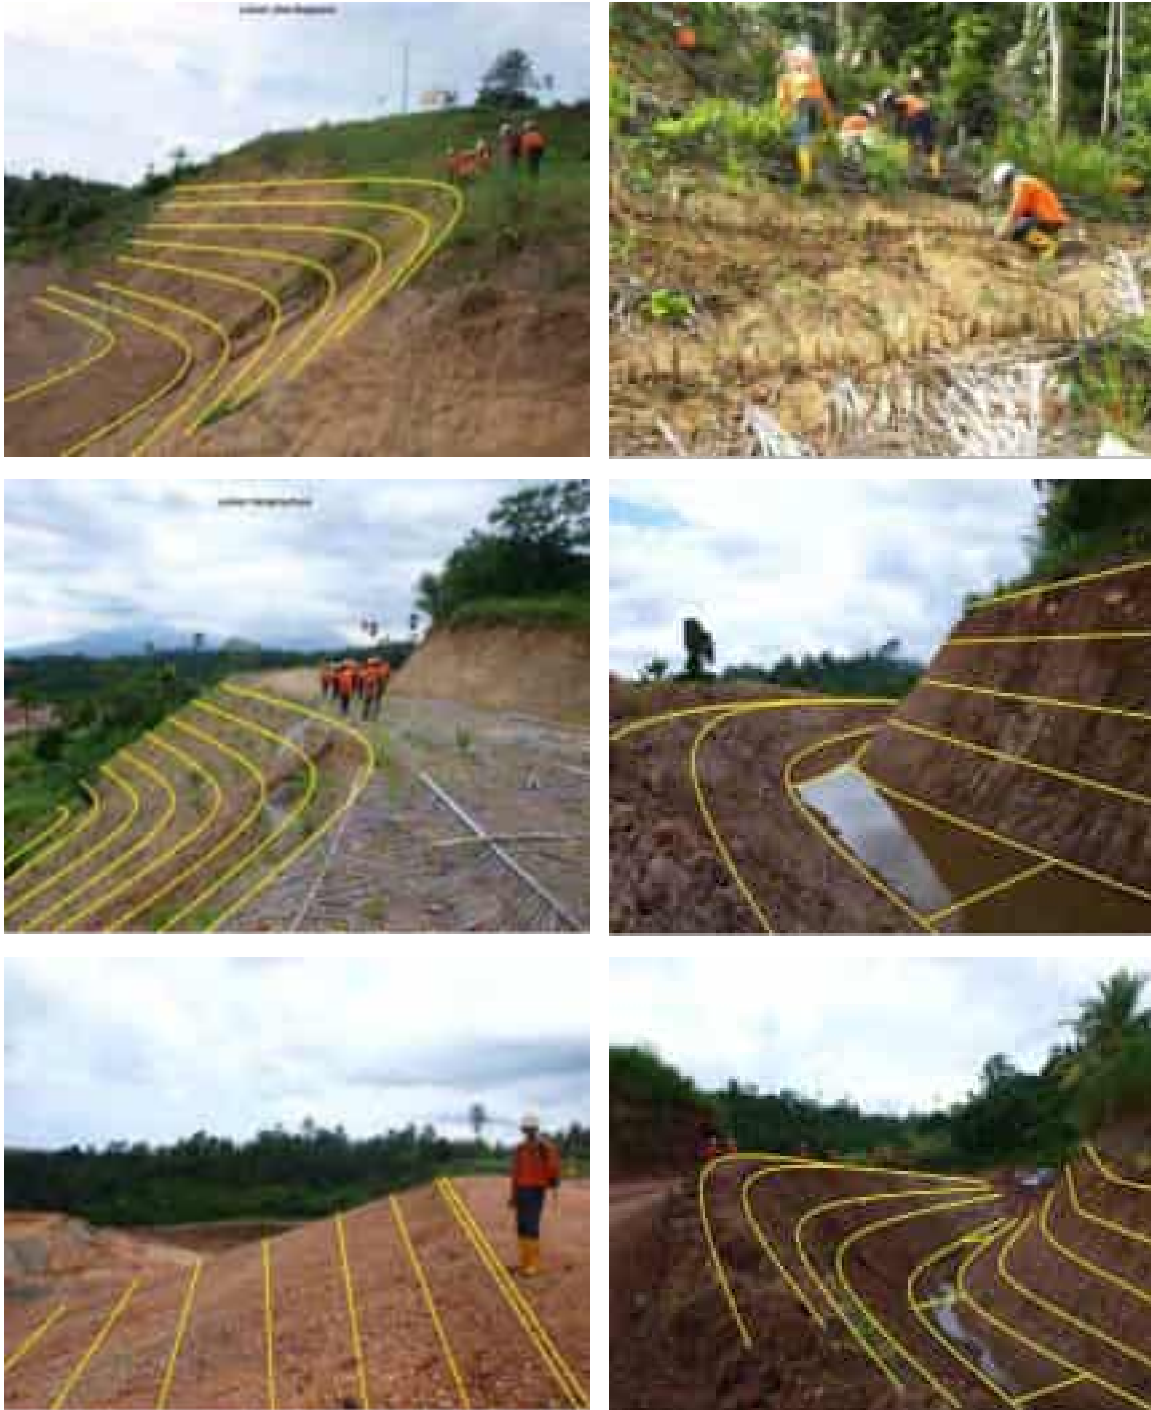
**Figura 48.** Diseño y aplicación de la tecnología del pasto Vetiver a lo largo de la extensiva infraestructura y del sistema de drenaje. Fuente: [www.vetiver.org](http://www.vetiver.org).

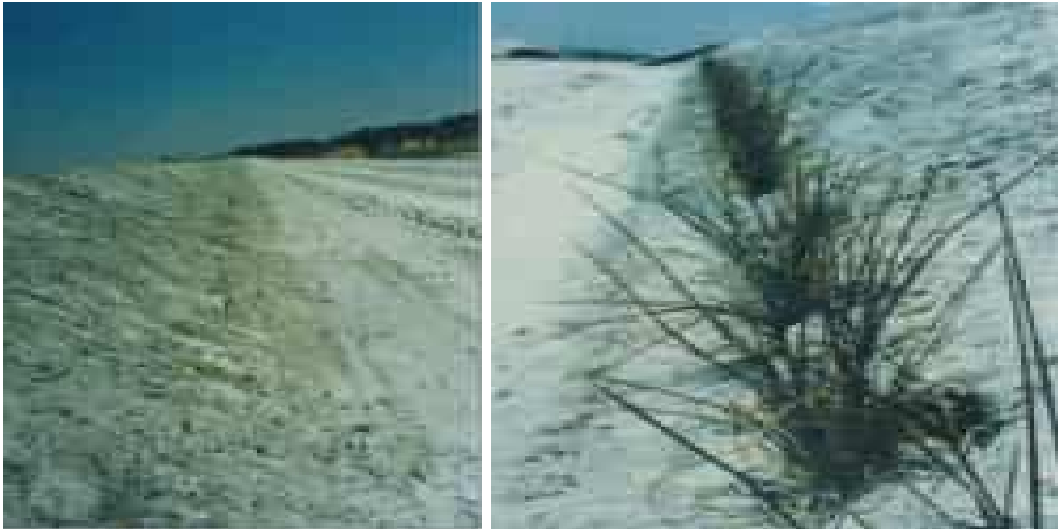
**Figura 49.** Represa de relave de mina de oro antes (izquierda) y después de tres meses de la siembra de Vetiver (derecha) (Tony Tantum pers.com.).

También se ha establecido de manera exitosa un sistema de Vetiver para la rehabilitación de una represa de relave de una mina de oro en Sudáfrica (Figura 49 y 50). Recientemente también se ha aplicado el Vetiver a la mina de oro Anglo America en Guinea, en África occidental (Figura 51)

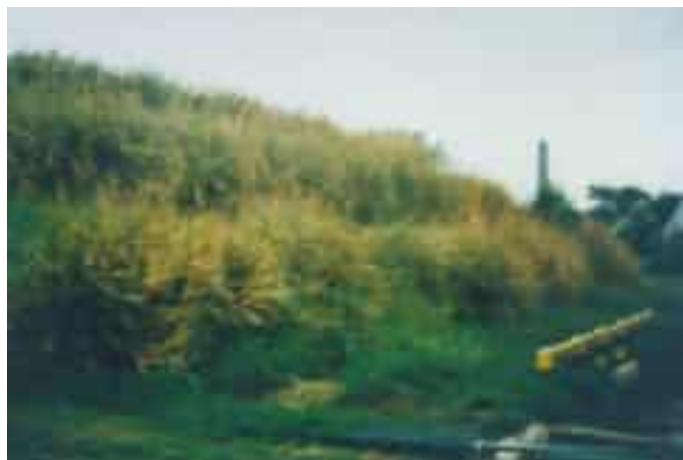
**Figura 50.** La misma represa de relave de mina de oro después de tres años de establecimiento de plantas de Vetiver. (Tony Tantum pers.com.).

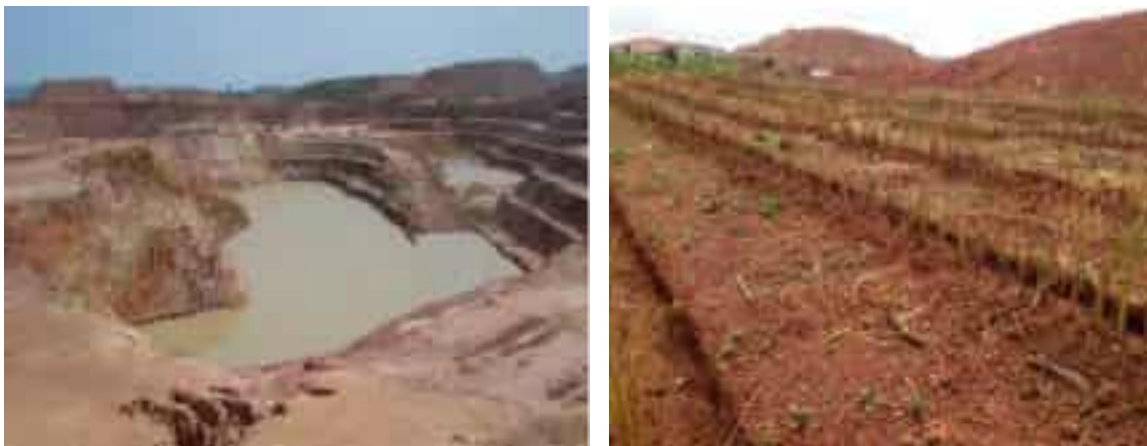
**Figura 51.** Aplicación de Vetiver en la mina de oro Anglo America en Guinea, en África Occidental. Fuente: Noffke, 2013.

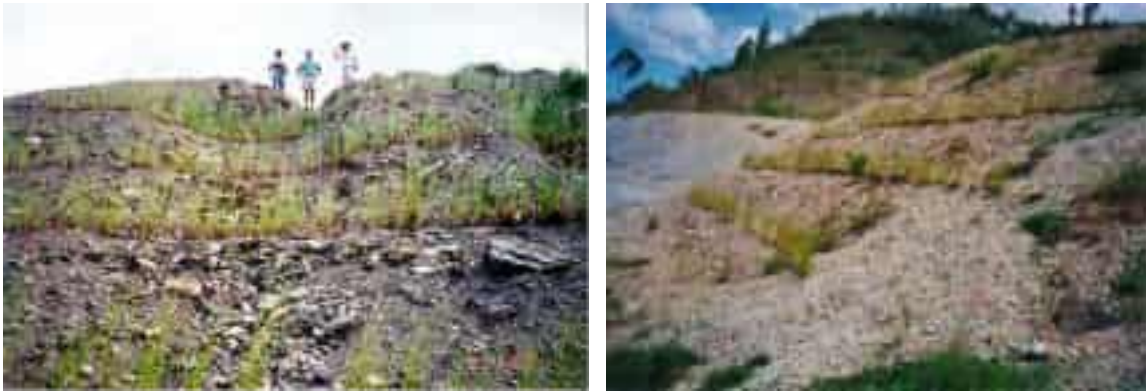
**Figura 52.** El Vetiver creció en las curvas de nivel de las laderas de un vertedero de escombros reciente de una mina de carbón.

El Vetiver puede crecer bien tanto en vertederos de escombros recientes como en los antiguos, generando una regeneración vegetativa exitosa en ambos. En una mina de carbón a cielo abierto en Queensland, se sembró Vetiver en curvas de nivel para la conservación de la humedad de suelo y para estabilizar los materiales sueltos en la superficie del suelo altamente erosionable, con cualidades alcalinas y con altos niveles de sodio (Figura 52). El Vetiver creció bien y promovió el establecimiento de plantas nativas después de 18 meses de su siembra. Después de 9 años, fue particularmente la superficie del montículo del vertedero que se mantuvo cubierto con Vetiver, árboles endémicos y

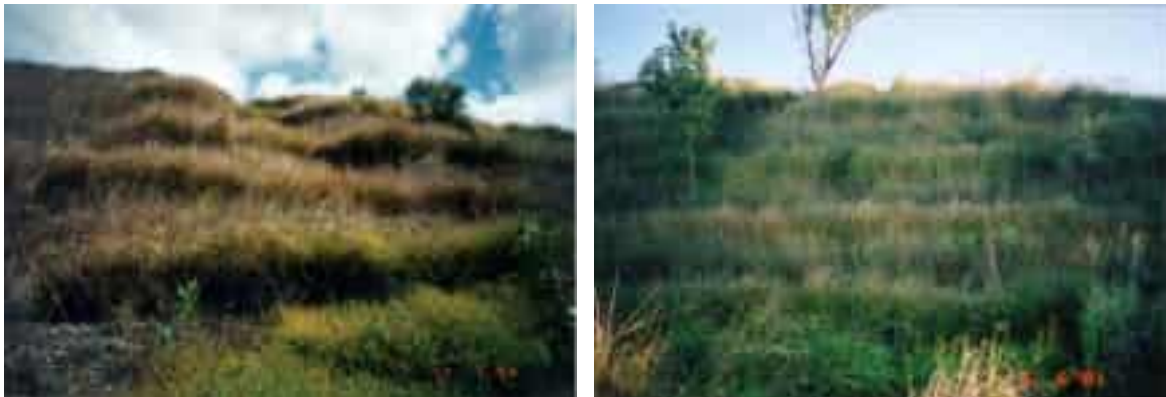
**Figura 53.** La superficie del sitio cubierta por Vetiver, pastos endémicos y árboles a 18 meses (izquierda) y 9 años (derecha) de su siembra.

otros pastos (Figura 53). Ocurrió algo similar en el centro de Queensland en donde había un antiguo vertedero de escombros de mina de carbón que había permanecido yerma durante 50 años. Tras la aplicación del Vetiver, la pendiente del vertedero de escombros que tenía más de 45° se estabilizó para detener la erosión de la barranca y para retener los sedimentos (Figura 54). Subsecuentemente, el Vetiver ha promovido el establecimiento de plantas endémicas y de otras plantas que se sembraron.

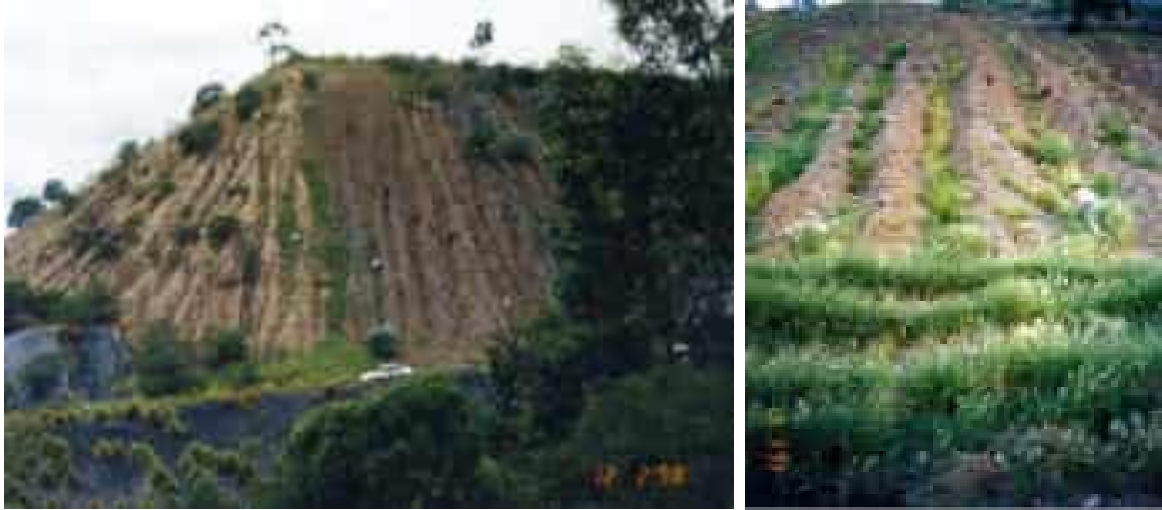
**Figura 54.** Antigua mina de carbón, antes (izquierda) y 1 años después (derecha) de la siembra del Vetiver.

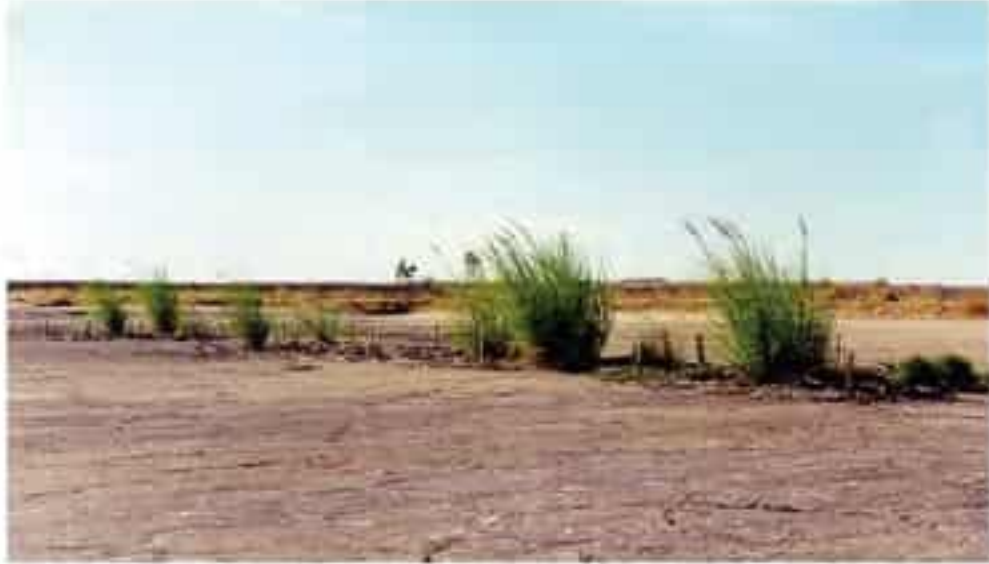
**Figura 55.** El Vetiver sobrevivió después de 210 días de cultivo.

Se demostró que el Vetiver prosperó en una prueba de campo de relave de una mina de carbón en Queensland, Australia (Figura 55). El objetivo de esta investigación fue seleccionar las especies más adecuadas para la rehabilitación de la represa de relave de una mina de carbón con una superficie de 23 Ha y una capacidad de 3.5 millones de metros cúbicos. Este sitio se caracterizaba por: altos niveles de salinidad y de sodio; y por niveles extremadamente bajos de nitrógeno y fósforo. Además, también contenía alto nivel del azufre soluble, magnesio, calcio así como cobre, zinc y hierro disponible para las plantas. En el estudio se utilizaron principalmente 5 especies tolerantes a la sal: Vetiver, Saladillo Material (*Sporobolus virginicus*), Carrizo (*Phragmites australis*), Totorá gigante (*Typha domingensis*) y Salicornia (*Sarcocornia spp*). Después de 210 días de cultivarse, se registró la cantidad de muerte total para todas las especies con excepción del Vetiver y del Saladillo Material. La sobrevivencia del Vetiver se aumentó significativamente al acolcharse, sin embargo, la aplicación de fertilizante no tuvo ningún efecto. La combinación del acolchado y de la fertilización aumentó el crecimiento del Vetiver por 2 toneladas por ha<sup>-1</sup> que fue casi 10 veces más que el del Saladillo Material (Radloff et al., 1995). Los resultados confirman los hallazgos de las pruebas que se hicieron en invernaderos.

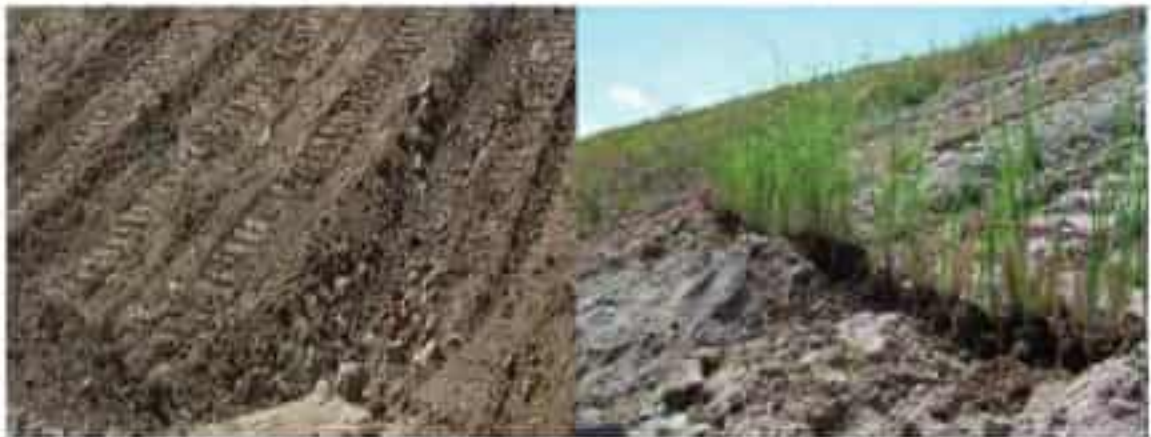
**Figura 56.** Relave de mina de carbón (izquierda) sembrado con Vetiver (derecha). Fuente: [www.vetiver.org](http://www.vetiver.org).

1. Rehabilitación del relave de la mina de oro en las laderas y en el muro de retención. El relave se caracteriza por tener bajo nivel de fertilidad, textura arenosa y una pendiente de 27%. Es demasiado difícil regenerar la vegetación, incluso con tecnología de hidrosiembra. Después de cuatro meses de su siembra, los resultados preliminares mostraron que el Vetiver crecía bien en la ladera de este relave (Figura 56) y que promovía el crecimiento de otras especies vegetales (Figura 57).

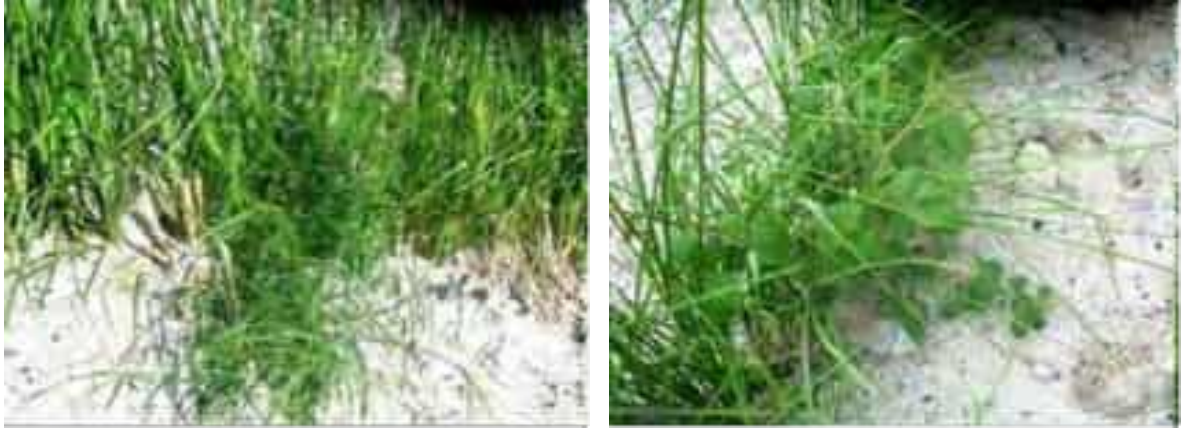
**Figura 57.** EL Vetiver fungió como especie pionera y poco después promovió el crecimiento de otras especies vegetales. Fuente: [www.vetiver.org](http://www.vetiver.org)

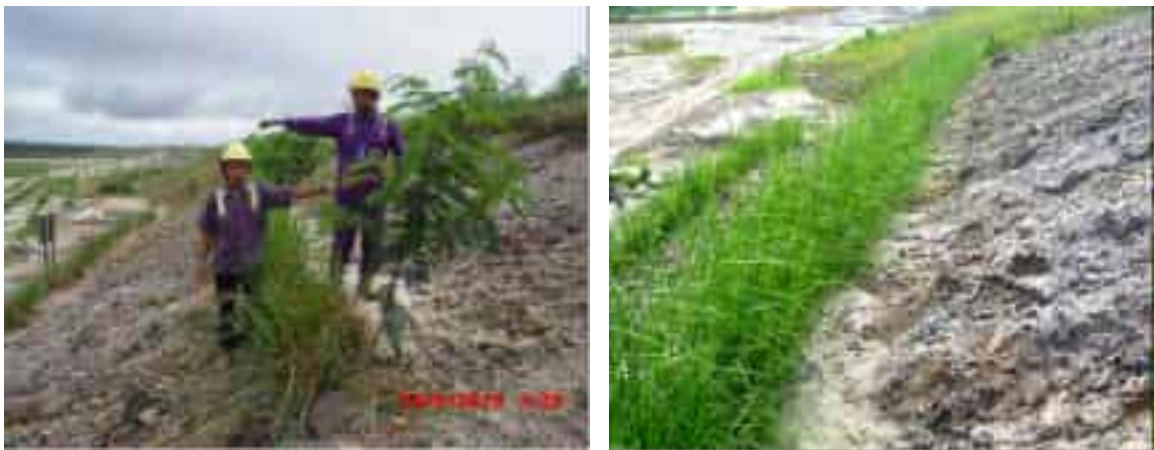
**Figura 58.** Los sedimentos que el Vetiver retuvo tras tan sólo 4 meses de su siembra. Fuente: [www.vetiver.org](http://www.vetiver.org)

2. Mejoras en la calidad del agua de escorrentía. Los setos de Vetiver actúan como bio filtros que disminuyen la velocidad del agua y que retienen los sedimentos haciendo que el agua de escorrentía (agua residual) se libere con mejor calidad al ambiente circundante (Figura 58)

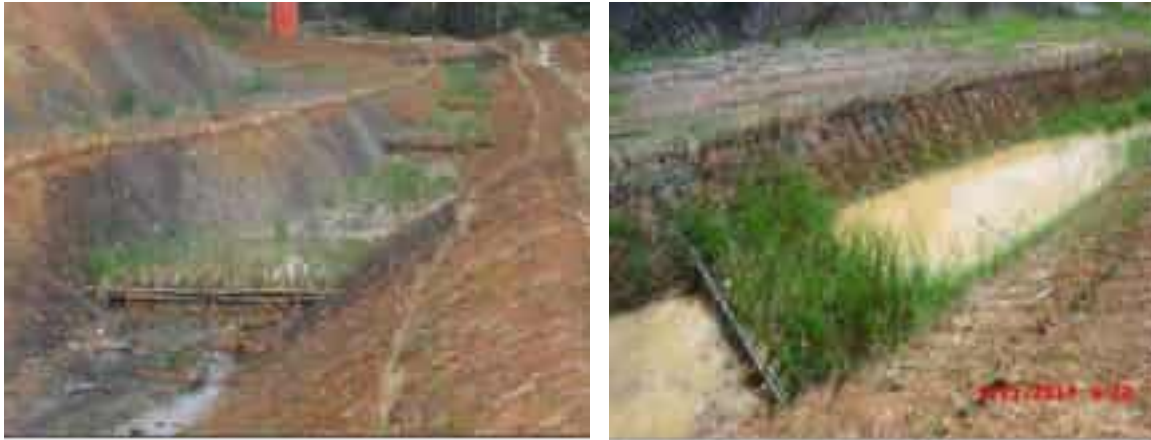
**Figura 59.** El vetiver se sembró para la estabilización de las laderas de las zanjas tanto a lo largo como a lo ancho del canal. Fuente: [www.vetiver.org](http://www.vetiver.org)

3. Estabilización de los laderas de las zanjas que transportan el agua residual (Figura 59).

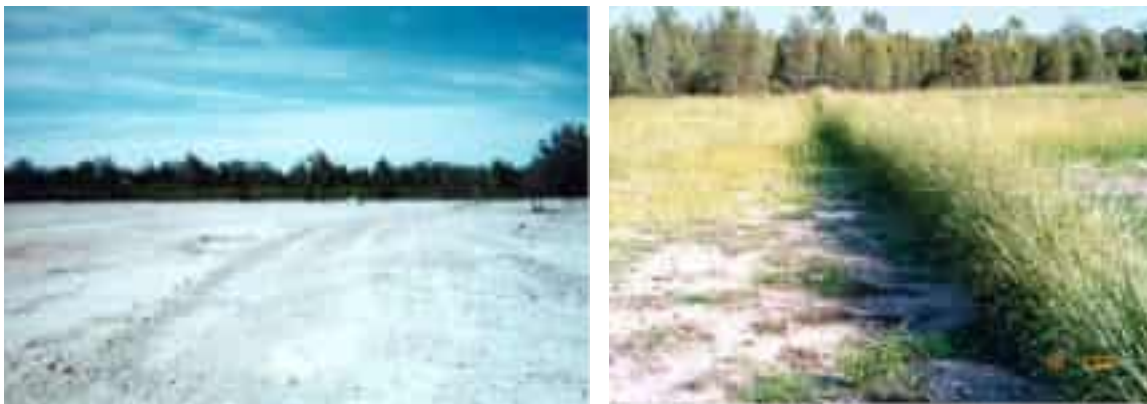
**Figura 60.** Tiradero del relave de la mina de bentonita con suelo yermo (izquierda), después de 14 meses de la siembra del Vetiver se puede observar el crecimiento de otras especies (derecha).

Con el abastecimiento adecuado de fertilizante y agua, el Vetiver se estableció de manera exitosa en el relave (Figura 60). El seto de Vetiver fue muy efectivo para retener los

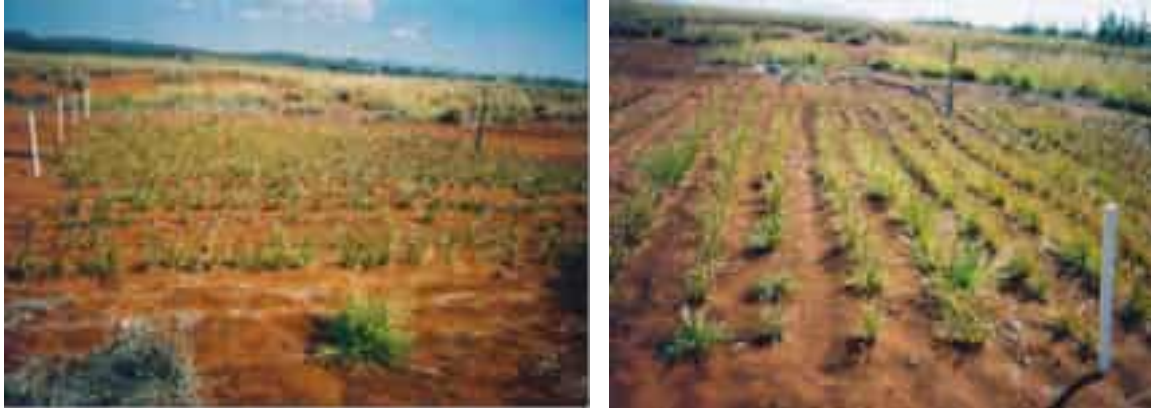
**Figura 61.** El Vetiver a tres semanas de su siembra con aplicación de fertilizantes de nitrógeno y de fósforo.

En la actualidad se está utilizando el Vetiver para estabilizar los muros de una represa muy grande que contiene los residuos de una mina de bauxita en Gove, en el norte de Australia. Se sembraron con Vetiver más de 12 hectáreas de superficie de las laderas de los muros de la represa para ayudar a anclar el suelo superficial y a controlar la erosión que se desarrolló en forma de riachuelos y de cárcavas. Asimismo, se llevaron a cabo varios estudios de campo para investigar la posibilidad de establecer Vetiver en el relave con alto contenido cáustico (arcilla roja, arenas residuales recientes y antiguas) que tienen un nivel de pH de hasta 12. De ser exitoso, el Vetiver se puede utilizar para regenerar la vegetación en dicho relave in situ sin tener la necesidad de cubrir la superficie con una capa superior de suelo. Esto se busca dado que normalmente no es fácil de encontrar este recurso en la cercanía del sitio y que a su vez, a lo largo del tiempo el ascenso capilar llevará altos niveles de sodio y de alcalinidad del relave al suelo, degradando la capa superficial del suelo. Esto afectaría el crecimiento de las plantas dado que tienen baja tolerancia al sodio y a la alcalinidad. Los resultados preliminares indican que el Vetiver puede crecer bien en arcilla roja modificada por la bauxita y en las arenas residuales. (Figura 61 y 62).

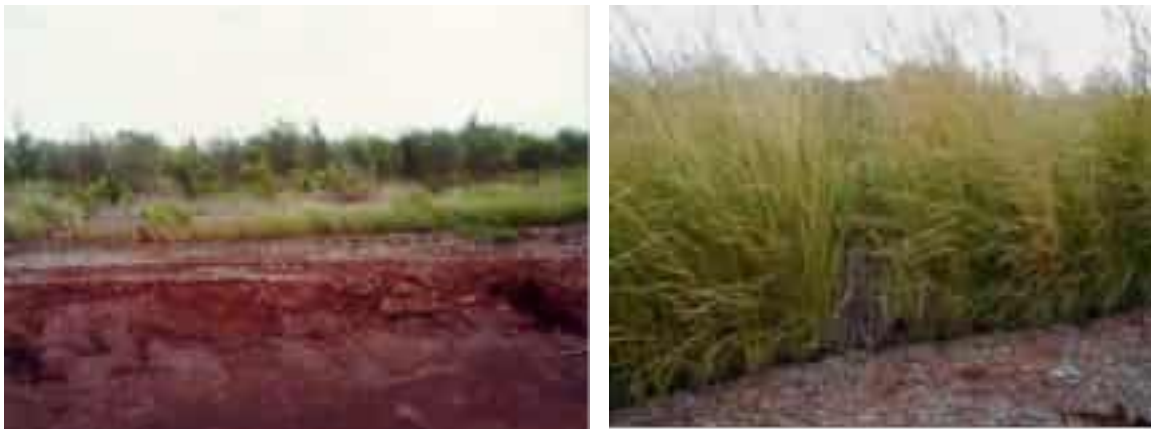
**Figura 62.** Buen establecimiento de Vetiver en arenas residuales excepto en algunos parches extremadamente cáusticos.

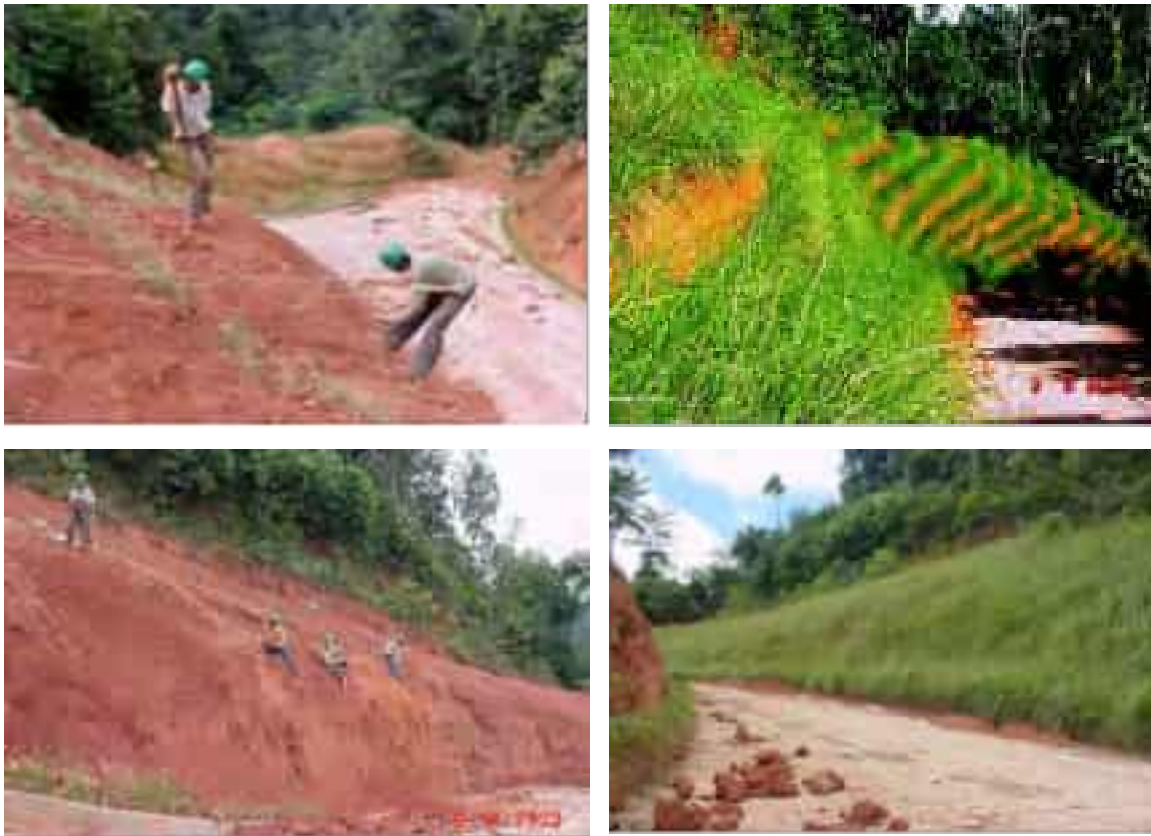
**Figura 63.** Varias pendientes (izquierda) estabilizadas por Vetiver (derecha). Fuente: Luque et al., 2006.

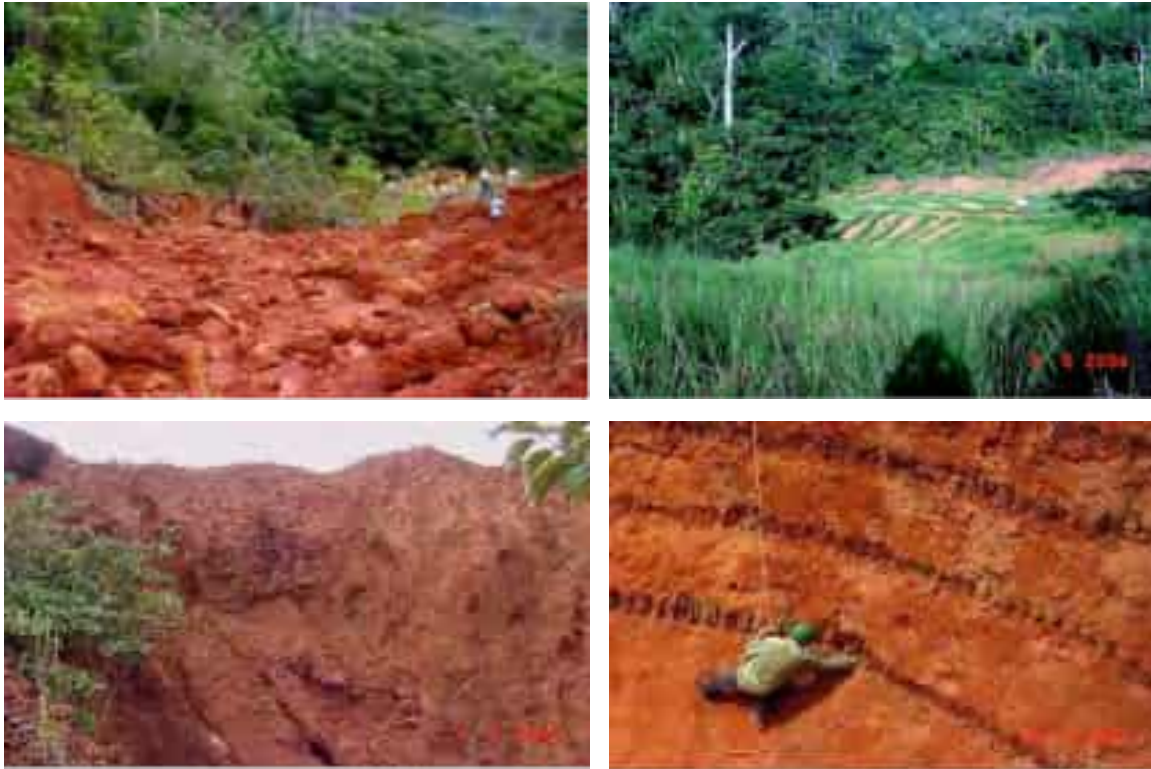
**Figura 64.** Cárcavas (izquierda) estabilizadas por Vetiver (derecha). Fuente: Luque et al., 2006.
