**EL SISTEMA VETIVER  
PARA MEJORAR  
LA CALIDAD DEL AGUA**

**PREVENCIÓN Y TRATAMIENTO DE AGUAS  
Y SUELOS CONTAMINADOS**

**Segunda Edición (2015)**

**Paul Truong y Luu Thai Danh**

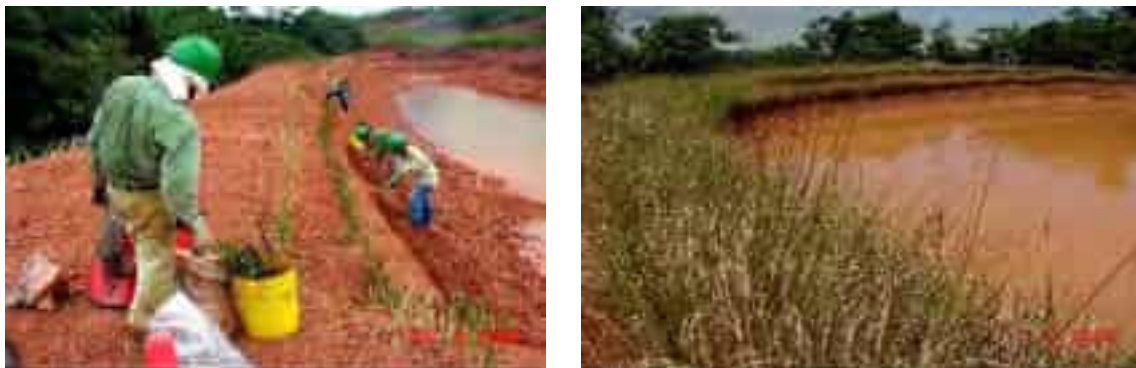
**Figura 65.** El Vetiver sembrado para el reforzamiento de los muros de contención de la laguna (izquierda) y 14 meses después de su siembra (derecha). Fuente: Luque et al., 2006

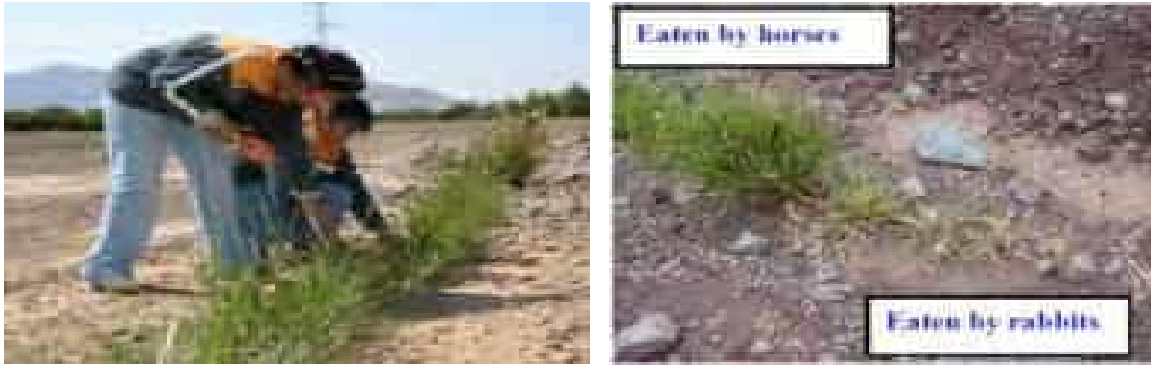
**Figura 67.** Establecimiento de Vetiver en desechos rocosos de cobre (izquierda) y Vetiver pastoreado por herbívoros (derecha) tras 3 meses de su siembra. Fuente: Arochas et al, 2010.

En el sitio minero Lo Aguirre se encontró que después de tres meses de su siembra, aproximadamente 80% del Vetiver sobrevivió y creció bien en desechos rocosos altamente contaminados y en las represas de relave, sin embargo, algunas de las plantas fueron comidas por conejos y caballos (Figura 67). Después de 5 años de sembrarse, se registró una baja tasa de sobre vivencia del Vetiver (15%) debido principalmente a la deshidratación de los herbívoros de la zona (Figura 68). Se observó que muchas plantas mostraban daños irreparables mientras que otras habían desaparecido por completo. Sin embargo, las plantas que sí sobrevivieron no mostraban ningún problema y se desarrollaron bien con una altura de mas de 100 cm. No se observó una diferencia significativa entre el Vetiver que ese sembró con o sin suelo superficial fértil. Los hallazgos proveyeron evidencia importante de que el Vetiver puede sobrevivir fuertes sequías y fríos intensos tras 4 años de su siembra. Las plantas secas que se muestran en la Figura 68 son la versión dormida de Vetiver en el invierno y que volverán a crecer la siguiente primavera. El estudio también confirmó que el Vetiver puede crecer bien en un paisaje elevado con una altitud de 3,500 mts.

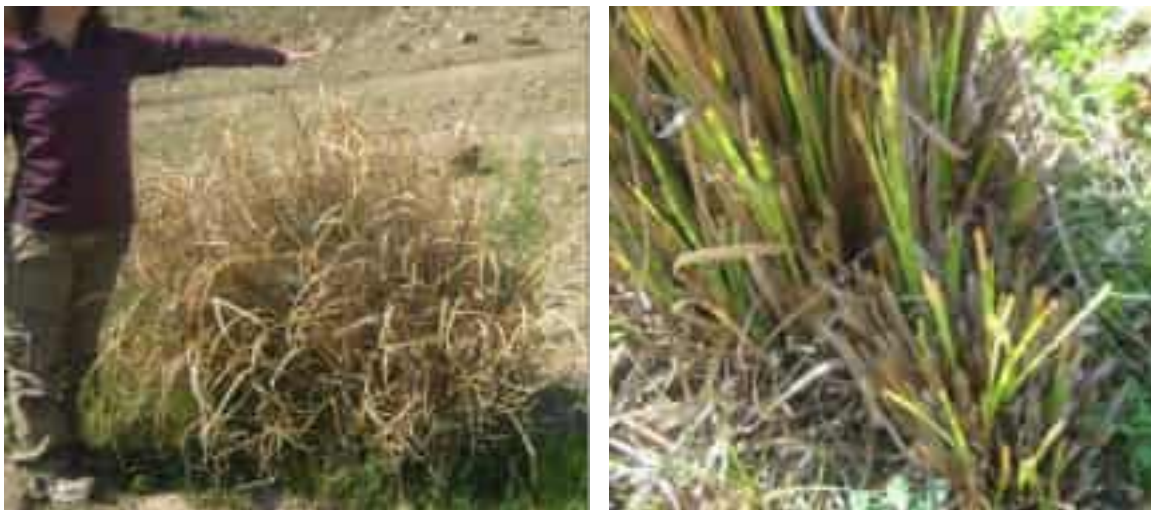
**Figura 68.** Crecimiento de Vetiver (izquierda) y pastoreada (derecha) por los herbívoros después de 5 años de su siembra. Fuente: Arochas et al, 2010.

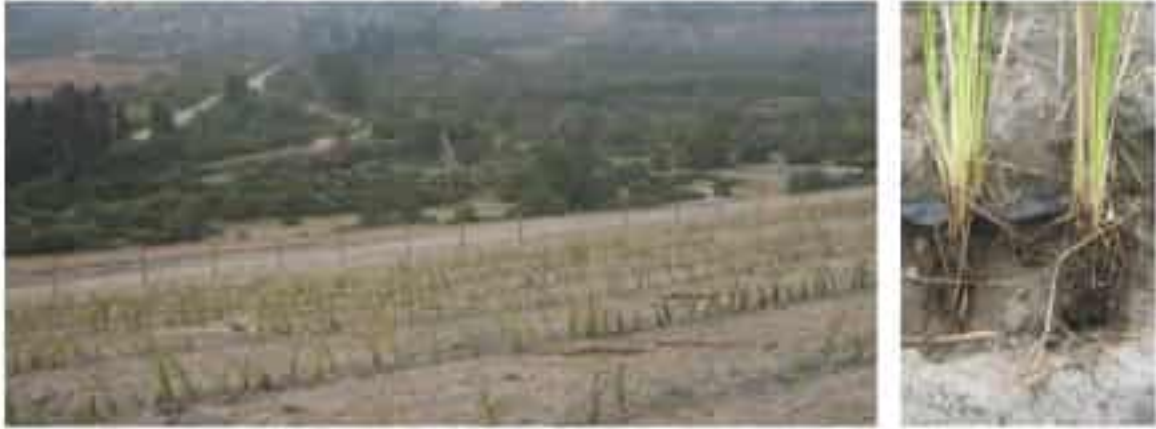
**Figura 69.** El crecimiento de Vetiver en relave arenoso de cobre tras 2 meses de su siembra. Fuente: Arochas et al, 2010.

En el sitio minero El Soldado, sobrevivieron todas las plantas en relave arenoso y alcanzaron la altura aproximada de 35 cm después de 2 meses de sembrarse (Figura 69). Las plantas se regaron hasta los siete meses después de su siembra. Sin embargo, 5 años después de su establecimiento sin riego ni fertilización, se observó que sólo sobrevivió 25% de las plantas (Figura 70) con un sistema extensivo de raíces de aproximadamente 85cm de profundidad (Figura 71). Se puede concluir que la mayoría del Vetiver sembrado no se adaptó a las condiciones hostiles del sitio cuando no se les proporcionó riego ni fertilizante por periodos prolongados.

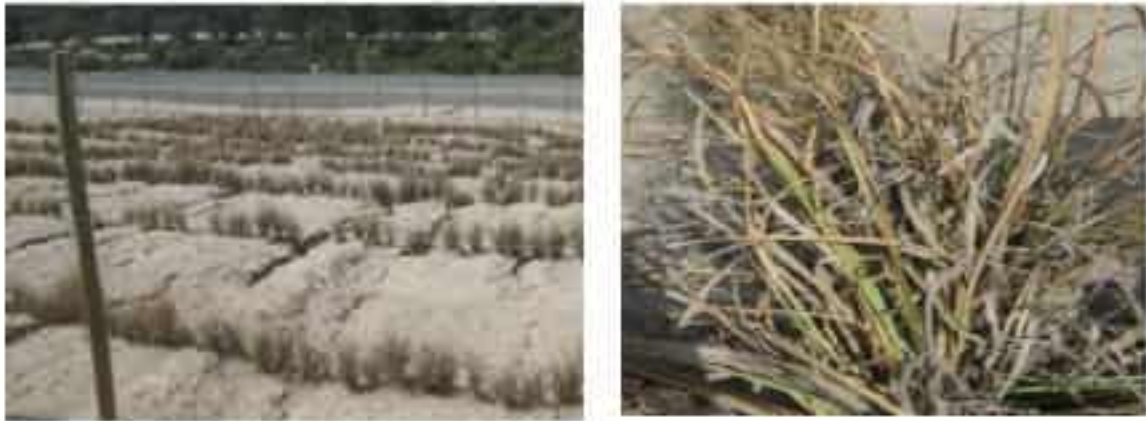
**Figura 70.** Crecimiento de Vetiver después de 5 años de siembra. Fuente: Arochas et al, 2010.

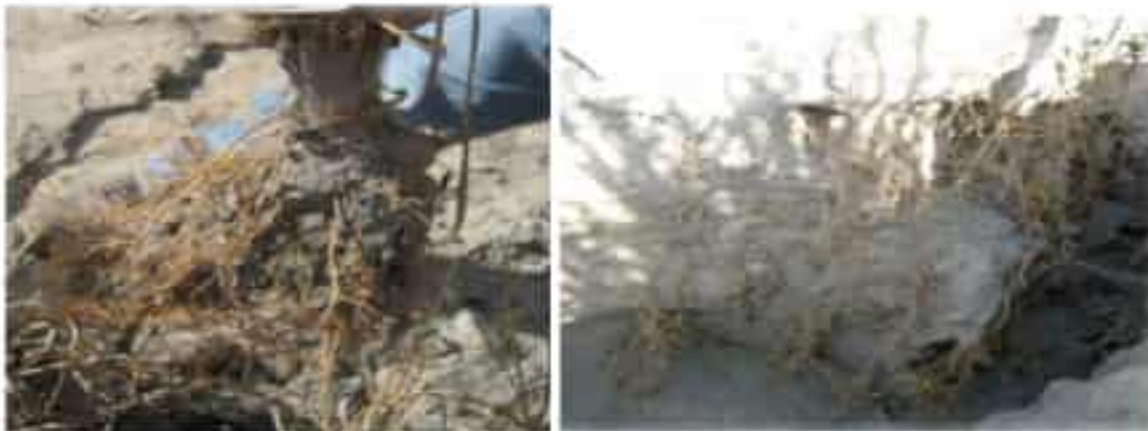
**Figura 71.** Sistema de raíces del Vetiver 5 años después de su siembra. Fuente: Arochas et al, 2010.

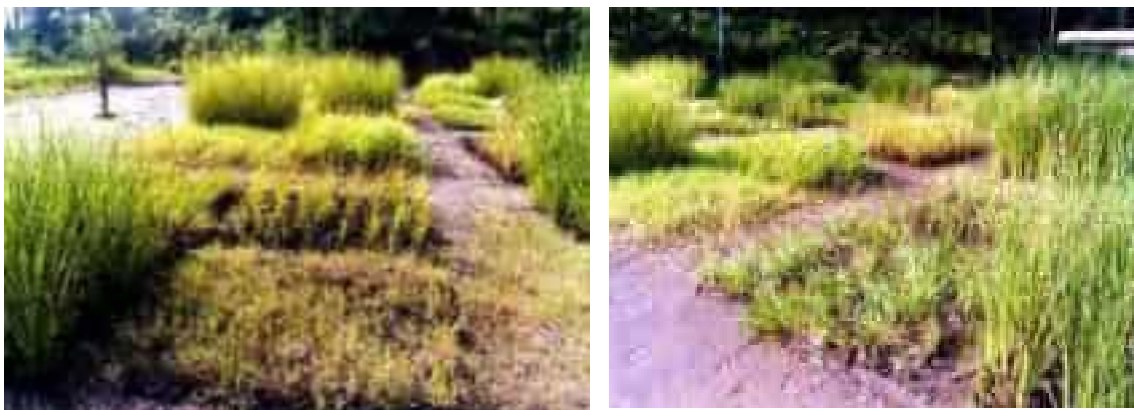
**Figura 72.** El crecimiento superior de Vetiver en un relave de mina de plomo y zinc, comparado con los otros pastos. Fuente: Shu y Xia, 2003.

Se realizó un estudio de caso en el que se comparó el crecimiento de cuatro pastos (*Vetiveria zizanioides*, *Paspalum notatum*, *Cynodon dactylon* and *Imperata cylindrica* var. major) en el relave minero de plomo y zinc con algunos ajustes, con el objetivo final de ubicar el pasto más útil y la medida más eficiente para la regeneración vegetal de relave (Shu y Xia, 2003). Los resultados mostraron que la altura de la biomasa del Vetiver fueron significativamente mayores que los de los otros pastos. En otras palabras, el desempeño del crecimiento del Vetiver fue el mejor entre las especies que se probaron sujetos a los mismos ajustes (Figura 72).

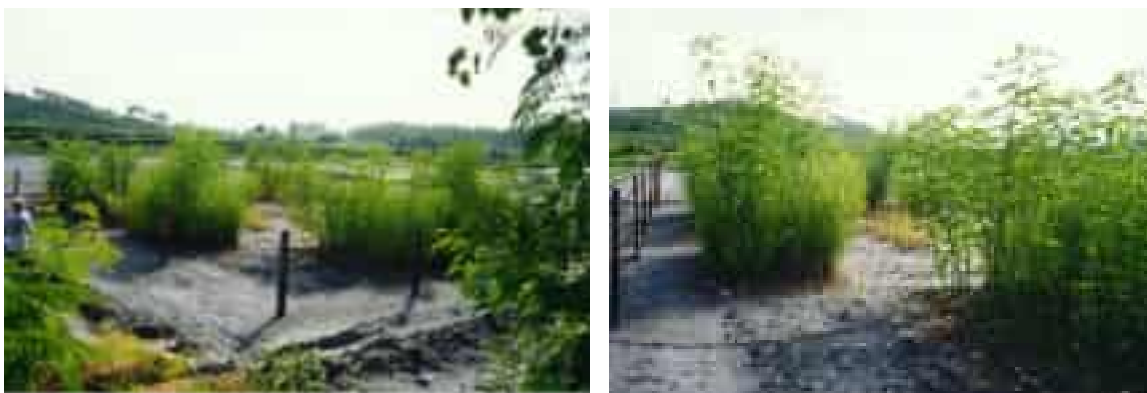
**Figura 73.** El crecimiento del Vetiver y de dos leguminosas en relave de plomo y zinc.

Se realizó otra prueba de campo en la mina de plomo y zinc de Lechang pero en un lago de relave diferente para determinar los efectos que genera la aplicación de deshecho doméstico y el fertilizante NPK en el crecimiento del Vetiver y para comparar el rendimiento del crecimiento y de acumulación de metales pesados del Vetiver y de dos especies de leguminosas (*Sesbania rostrata* and *S. sesban*) (Shu y Xia, 2003). La biomasa del Vetiver incrementó de manera significativa después de la aplicación de deshecho doméstico y que el Vetiver creció mejor en relave ajustado por desechos domésticos y fertilizantes NPK (1,111 g m<sup>-2</sup>). Los resultados indicaron que el deshecho doméstico fue un material útil para mejorar el carácter físico - químico del relave tóxico. De las tres plantas que se probaron, fue el Vetiver la que tuvo la mayor tolerancia a la toxicidad metálica (figura 73) y acumuló las menores concentraciones de metales pesados en los brotes que las otras dos especies. Se considera que esta especie es más adecuada para estabilizar el relave minero, y que el peligro de transferirle los metales tóxico a los animales ganaderos fue mínimo (Yang et al., 2003).

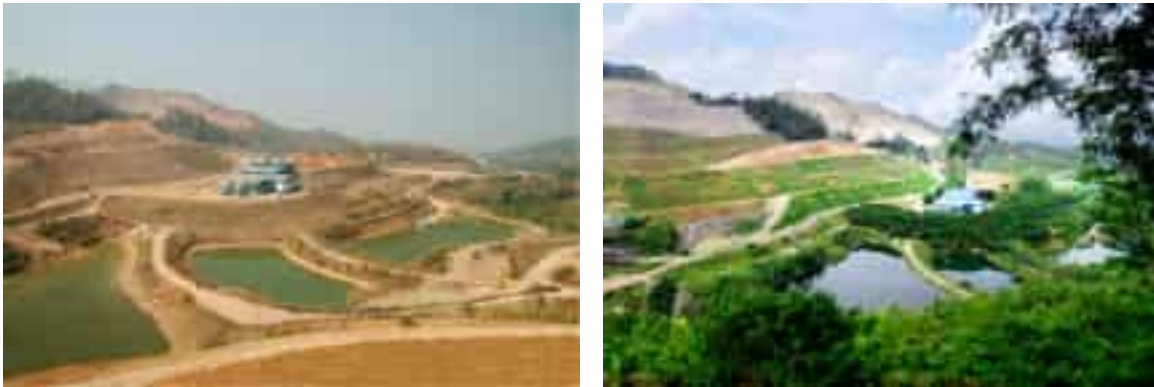
**Figura 75.** Mina Padaeng en el año 2003 y 2013.

Chaiwat Phadermrod (2015) reportó una rehabilitación altamente exitosa a gran escala de una mina, llevada a cabo por Padaeng Industry Public Company Limited (PDI) en el distrito de Mae Sot y en su refinera que se encuentra en la provincia de Tak. La mina ha cultivado Vetiver durante los últimos 12 años para la rehabilitación y lo ha hecho de manera simultánea a la operación de la mina. Se sembraron un total de 19.17 millones de plantas de Vetiver. La mina de PDI es, por lo tanto, una de las minas más grandes de Tailandia en las que el Vetiver se ha cultivado para la protección del medio ambiente. La Mina PDI está cultivando entre 1 y 2 millones de plantas de Vetiver cada año y a su vez están sembrando árboles. (Figura 74 - 75).

En primera instancia, el suelo expuesto se está sembrando con Vetiver para la rehabilitación del suelo, previniendo así la erosión, reduciendo la velocidad de la escorrentía y protegiendo el nivel de humedad en el suelo. Posteriormente se sembraron algunas especies locales de árboles como: teca, maderas duras locales, siamés. árbol local de corcho y árbol de orquídea, entre otros. Entre 1993 y 2014 se rehabilitó un área de 166 Ha (62% por arrendamiento) con un costo de 63 millones de Bhat tailandeses. La compañía minera regresará toda el área sembrada de bosque al Departamento Forestal

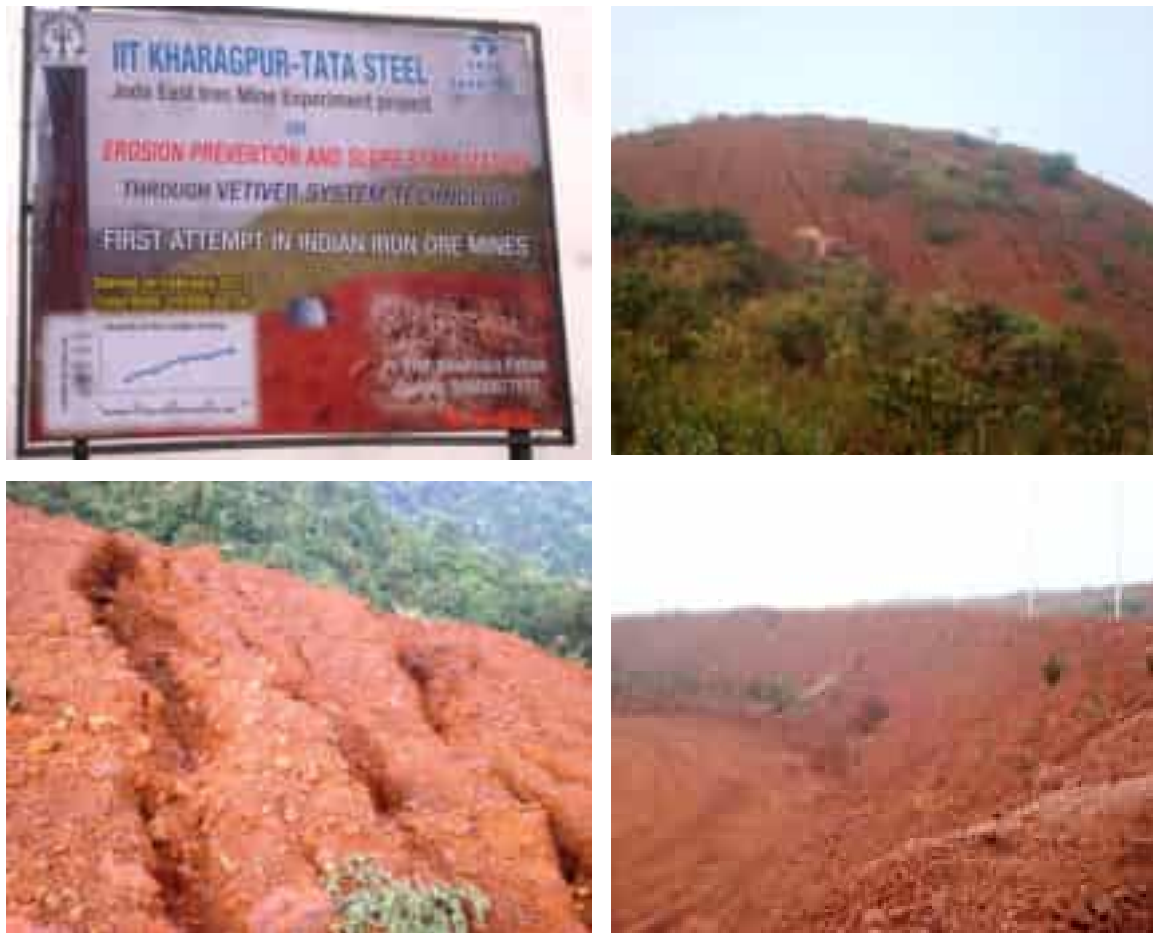
**Figura 76.** El vertedero antiguo es altamente erosionable y empinado (arriba e imagen izquierda inferior) y se reconfigura para que tenga una pendiente de 40° (inferior derecha)

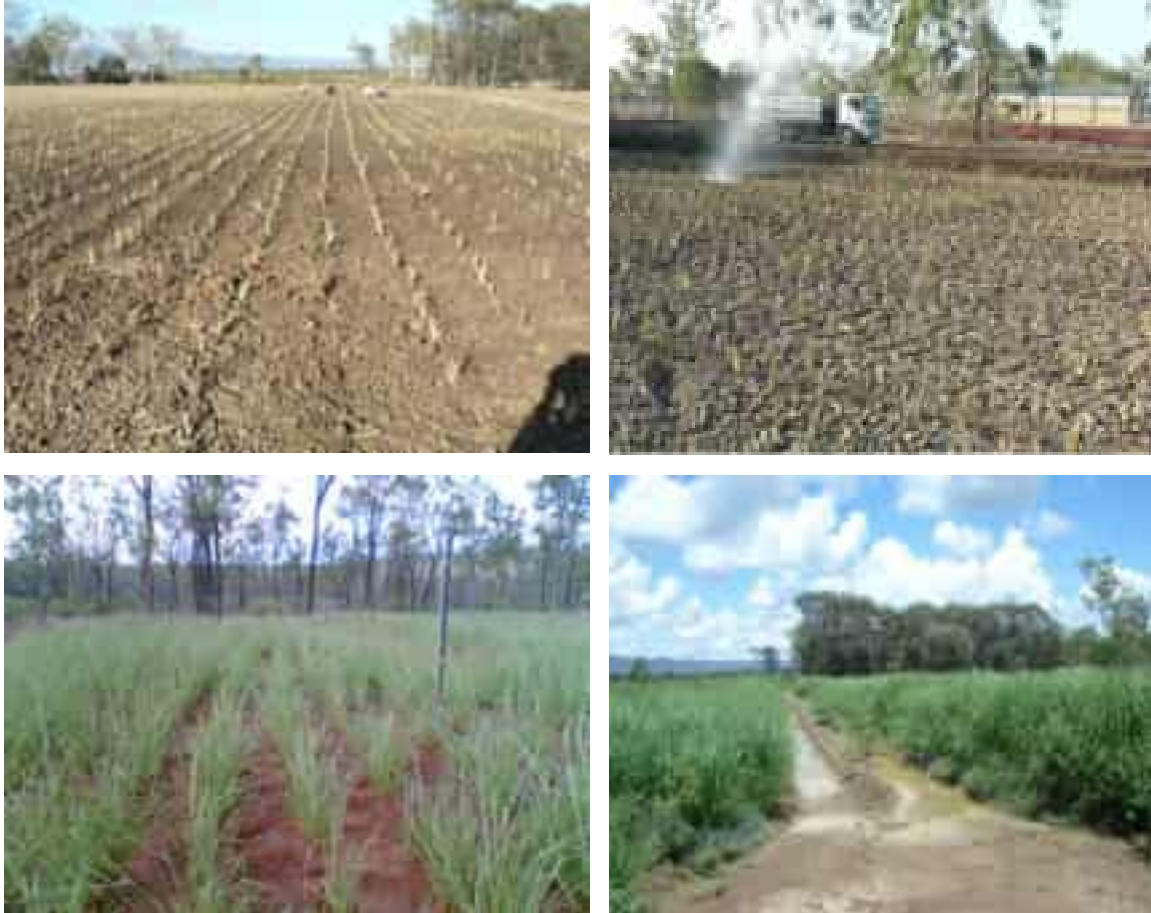
**Figura 78.** Veteiver sembrado en sitio contaminado (arriba), 3 meses (abajo derecha) y 12 meses (abajo izquierda) después de su siembra. .

A pesar de que hubo sequía seguida por muy fuertes lluvias, fueron sobresalientes los resultados observados en el Vetiver a un año de su siembra, mostrando excelente crecimiento (Figura 78). Con esta alta tasa de crecimiento, esta plantación eliminó al menos  $629 \text{ kg ha}^{-1} \text{ año}^{-1}$ , y posiblemente mucho más elevada en  $1100 \text{ kg ha}^{-1} \text{ año}^{-1}$  dependiendo de la lluvia. Por lo tanto se prevé que el Vetiver eliminará la mayor parte del
